**T.C.**  
**KÜLTÜR VE TURİZM BAKANLIĞI**  
**EDİRNE KÜLTÜR VARLIKLARINI**  
**KORUMA BÖLGE KURULU**  
**K A R A R**

| ADI: Depo Binası | YAPTIRAN: | YAPAN: | ÇEVRESEL | |

EDİRNE İLİ MERKEZ İLÇESİ KARAAĞAÇ MAH.

ADI: 942 ADA 1 PARSEL TESCİLLİ YAPI VE KORUNMA ALANI

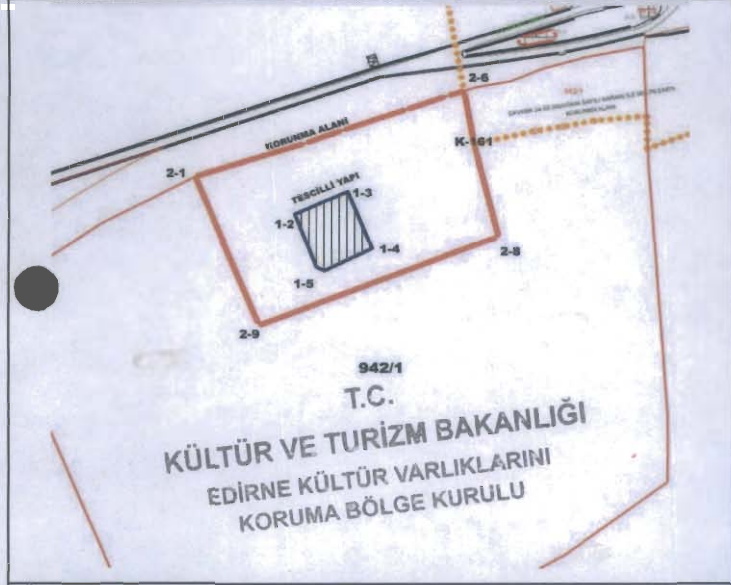
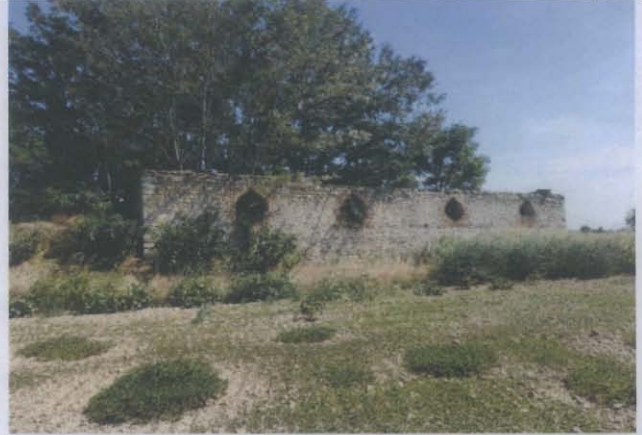
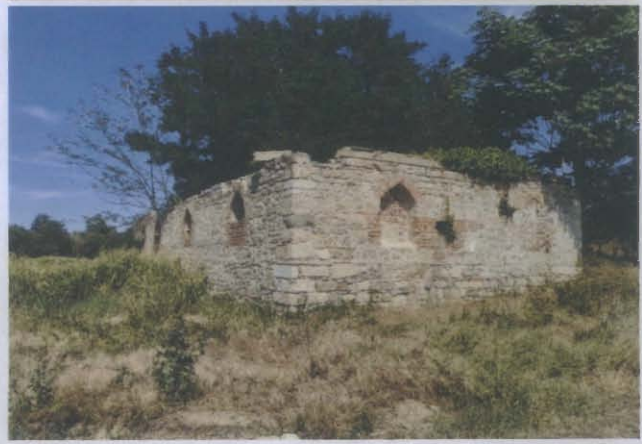
FOTOĞRAF :

**GENEL TANIMI:** Karaağaç yolunun güneyinde, yola yakın konumda bulunan yapı, kuzeydoğu – güneybatı istikametinde konumlanmıştır. Boyuna dikdörtgen planda tek katlıdır. Moloz taştan inşa edilen yapının güneydoğu cephesi ile çatısı zayı olmuştur.

**GÖZLEMLER:** Karaağaç - Edirne arası eski demiryolu hattı üzerinde bulunan yapı, metruk ve kötü durumdadır. Çatısı ile güneydoğu cephesi zayı olmuştur. Çevresinde tarımsal faaliyetler yapılmaktadır. Kullanım amacı belirlenerek restorasyon yapılması gerekmektedir.
