T.C.
KÜLTÜR ve TURİZM BAKANLIĞI
KÜTAHYA KÜLTÜR VARLIKLARINI KORUMA BÖLGE KURULU
KARAR

Toplantı Tarihi ve No : 24.10.2024-451
Karar Tarihi ve No : 24.10.2024-8100

Kütahya ili, Simav ilçesi, Güney Beldesi, Fatih Mahallesi, 153 ada, 2 ve 3 parseller ile 105 ada, 2 parselde yer alan özel mülkiyete ait, herhangi bir sit alanında yer almayan taşınmazların tescil edilmesi istemine ilişkin; 2024 yılı tespit çalışması kapsamında Koruma Bölge Kurulu Müdürlüğü uzmanlarının 05.08.2024 tarihli tespiti, kurum görüşünün istendiği Kütahya Kültür Varlıklarını Koruma Bölge Kurulu Müdürlüğü'nün 10.09.2024 tarih ve E-38092246-165.02.02-5638992 sayılı yazısı ve eki, kurum görüşünün iletildiği Güney Belediye Başkanlığının 30.09.2024 tarih ve 487197/122 sayılı yazısı ile Kütahya Kültür Varlıklarını Koruma Bölge Kurulu Müdürlüğü uzmanlarınca hazırlanan Müdürlük evrakına 22.10.2024 tarih ve 2999544 sayı ile kayıtlı rapor okundu, ekleri ve işlem dosyası incelendi, yapılan görüşmeler sonucunda;

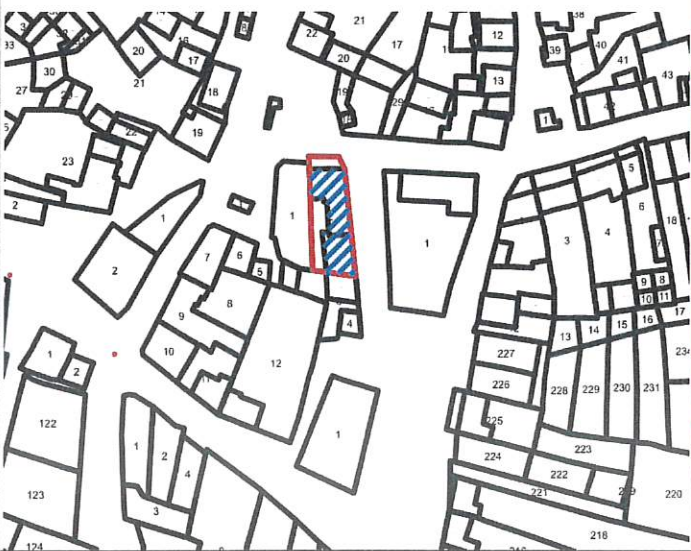
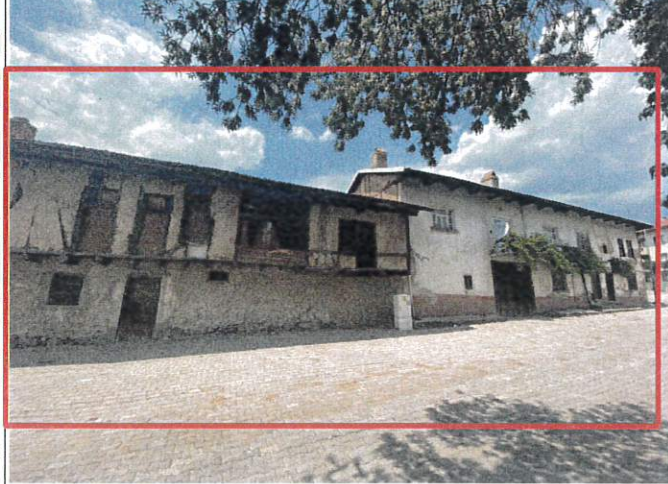
BUGÜNKÜ SAHİBİ ÖZEL MÜLKİYET					BAKIMINDAN SORUMLU OLMASI GEREKEN KURULUŞ MÜLK SAHİBİ							
YAPILAN ONARIMLAR :												
AYRINTILI TANITIM :												
<p>Taşınmaz bitişik nizamda, köşe parsel konumundadır. İlk taşınmaz; yapı zemin + tek kattan oluşmaktadır. Üst katta kapalı çıkma vardır. Çıkma altında; ahşap karkas kaplama, taşıyıcı ahşap kirişler ile kerpiç sıva görülmektedir. Ana sokağa bakan cephenin üst katında dikdörtgen formda üstleri kapatılmış beş tane, kare formda bir tane pencere ile zemin katta dikdörtgen formda yapıya girişin sağlandığı tek kanatlı ahşap giriş kapısı ile bu kapının solunda üstü kapatılmış kare formda pencere ile sağında üstü kapatılmış kare formda aydınlık açıklığı mevcuttur. Pencere bölmeli ve ahşap doğramalıdır. Pencere doğramaları orijinalliyini korumaktadır. Malzeme olarak ahşap karkas arası kerpiç dolgu + kaba yonu taş kullanılmıştır. Kıırma çatısının üzeri Marsilya kiremit ile kaplıdır. Saçak ahşap elemanlarında malzeme kaybı ve kararma mevcuttur. İkinci taşınmaz; yapı zemin + tek kattan oluşmaktadır. Ana sokağa bakan cephenin üst katında dördü birbirinin aynı, diğer ikisi de birbirinin aynı olan dikdörtgen formda bölmeli ve ahşap doğramalı pencere ile ortada kare formda küçük bir tane ahşap pencere mevcuttur. Zemin katta en solda kare formda küçük ahşap pencere, bunun sağında yapıya girişin sağlandığı özgün ahşap giriş kapılarından büyüğü, yanından devam ederek yan yana yine yapıya girişin sağlandığı ayrı ayrı tek kanatlı iki tane özgün ahşap giriş kapısı ve bu kapının sağında da dikdörtgen formda bir tane pencere mevcuttur. Sağ yan cephenin üst katında iki tane dikdörtgen formda pencere ile bu cephenin zemin katında bir tane dikdörtgen formda pencere ile bunun yanında üstü kapatılmış dikdörtgen formda pencere görülmektedir. Sağ yan cephede kat silmesi ile ahşap karkas kaplama görülmektedir. Üst kat pencerelerinin birbirinin aynı olanlarının altlarında denizlikler mevcutken diğer pencerelerde pencere altı silmeleri mevcuttur. Üst katın ön cephesinin bir kısmını kaplayan üzüm asması mevcuttur. Malzeme olarak ahşap karkas arası kerpiç dolgu + kaba yonu yığma taş kullanılmıştır. Dış cephe yüzeyi kerpiç sıvalıdır. Sıvasında çatlama ve dökülmeler görülmektedir. Yapı genel olarak iyi durumdadır. Kıırma çatısının üzeri Marsilya kiremit ile kaplıdır. Saçak ahşap elemanlarında malzeme kaybı ve kararma mevcuttur.</p>					<p>TEKNİK BİLGİLER</p> <table border="1"> <tr> <td>Su</td> <td>Elektrik</td> <td>Isıtma</td> <td>Kanalizasyon</td> </tr> </table>				Su	Elektrik	Isıtma	Kanalizasyon
Su	Elektrik	Isıtma	Kanalizasyon									
ORJİNAL KULLANIM KONUT					ORJİNAL KULLANIM KONUT							
BUGÜNKÜ KULLANIMI KONUT					BUGÜNKÜ KULLANIMI KONUT							
ÖNERİLEN KULLANIMI KONUT					ÖNERİLEN KULLANIMI KONUT							
HAZIRLAYANLAR Furkan DENİZ Sanat Tarihçisi Aynur DUYMUŞ Mimar Melike MELEMEZ Şehir Plancısı					HAZIRLAYANLAR Furkan DENİZ Sanat Tarihçisi Aynur DUYMUŞ Mimar Melike MELEMEZ Şehir Plancısı							
KONTROL EDEN: Mehmet Ali KARAKAYA Müdür					KONTROL EDEN: Mehmet Ali KARAKAYA Müdür							
YAYIN DİZİNİ :					ONAY :							
1-					Kütahya KVKBK'nun							
2-					24.10.2024 tarih ve 8100							
3-					sayılı kararı ile tescillidir.							
EKLER :												
RAPOR												
FOTOĞRAF												
RÖLÖVE PROJESİ												
RESTORASYON PROJESİ												
HARİTA
