T.C.
KÜLTÜR VE TURİZM BAKANLIĞI
İZMİR 2 NUMARALI KÜLTÜR VARLIKLARINI
KORUMA BÖLGE KURULU
KARAR

Manisa ili, Gördes ilçesi, Malkoca Mahallesinde, mülkiyeti özel şahıslara ait 109 ada 19 nolu parselde yapılan kaçak kazıda tespit edilen sarnıç yapısı ve sarnıç yapısı çevresindeki mülkiyeti özel şahıslara ait 109 ada 18, 20 ile 106 ada 51 ve 52 nolu parseller üzerinde Manisa Müze Müdürlüğü Uzmanlarınca tespit edilen arkeolojik alanın tesciline ilişkin İzmir 2 Numaralı Kültür Varlıklarını Koruma Bölge Kurulunun 09.10.2024 tarih ve 20793 sayılı kararı, İzmir 2 Numaralı Kültür Varlıklarını Koruma Bölge Kurulu Müdürlüğünün 18.10.2024 tarihli ve 5835986 sayılı yazısı ile iletilmesi istenilen Kurum görüşleri ve konuya ilişkin olarak Kurul Müdürlüğü uzmanlarınca hazırlanan ve Müdürlük evrakında 25.11.2024 tarihli ve 3067872 sayı ile kayıtlı rapor okundu, yazı ekleri ve işlem dosyası incelendi, yapılan görüşmeler sonunda;

MANİSA İLİ, GÖRDES İLÇESİ, MALKOCA MAHALLESİ
ARKEOLOJİK ALAN VE TAŞINMAZ KÜLTÜR VARLIĞI TESCİLİ
ÖLÇEK: 1/5000

AVRUPA KONSEYİ	KÜLTÜREL VARLIKLARI KORUMA ENVANTERİ	K.V.K.E.	ENVANTER NO	45.04/229
TÜRKİYE	KÜLTÜR VARLIKLARI VE MÜZELER GENEL MÜDÜRLÜĞÜ	SİT	HARİTA NO	
İLİ: MANİSA	İ

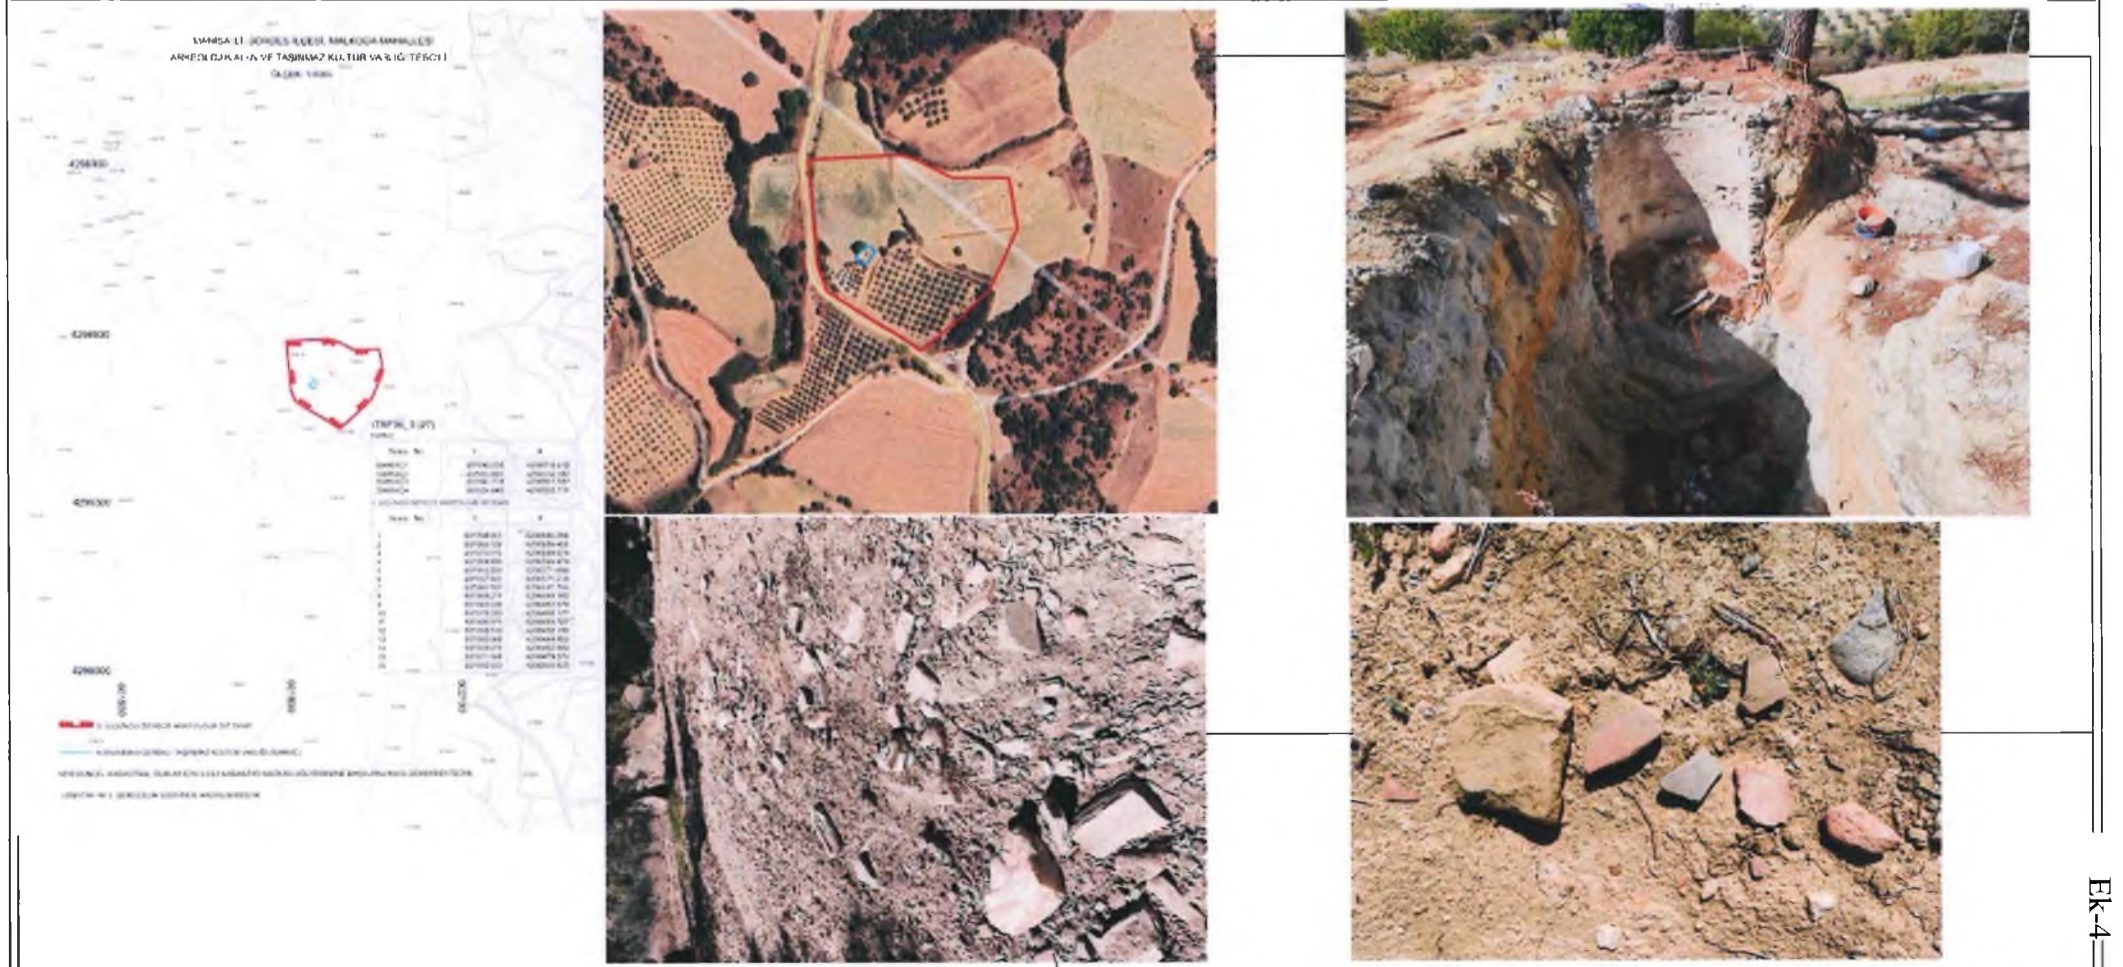
3. (ÜÇÜNCÜ) DERECE ARKEOLOJİK SİT SINIRI

KORUNMASI GEREKLİ TAŞINMAZ KÜLTÜR VARLIĞI (SARNIÇ)

GENEL TANIM: Manisa ili, Gördes ilçesi, Malkoca Mahallesi, mülkiyeti özel şahıslara ait 109 ada 19 nolu parselde yer alan ve 2863 sayılı Yasa kapsamında korur gerekli taşınmaz kültür varlığı özelliği gösteren sarnıç yapısı ile sarnıç yapısı çevresindeki mülkiyeti özel şahıslara ait 109 ada 18, 20 nolu parseller ile 106 ada 51 ve 52 parseller içerisindeki arkeolojik alandır.

ŞİMDİKİ TEHLİKELER : Kaçak kazılar. **KORUMA DERECESİ:** 3. (üçüncü) Derece Arkeolojik Sit

ÖNERİLEN KORUMA : 3. (üçüncü) Derece Arkeolojik Sit

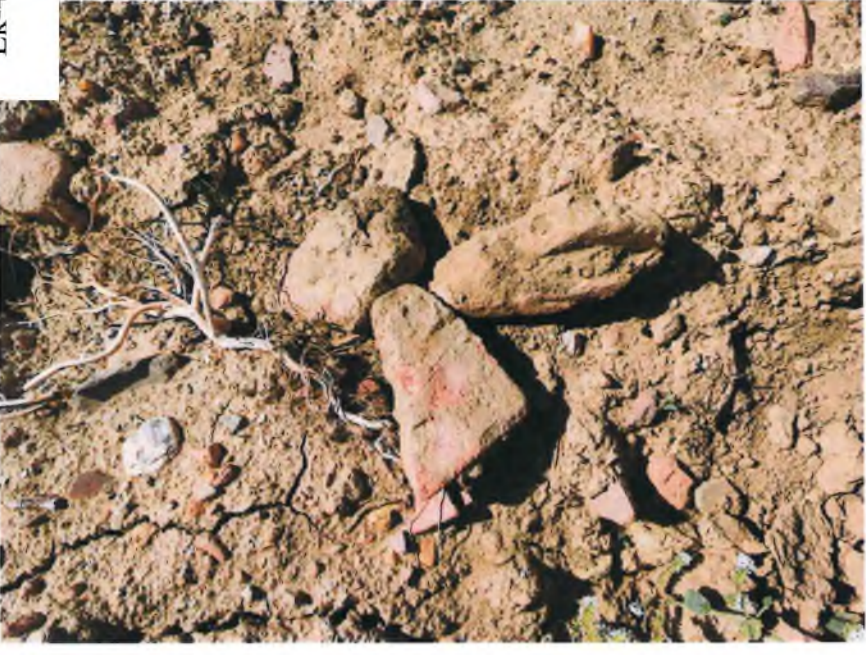
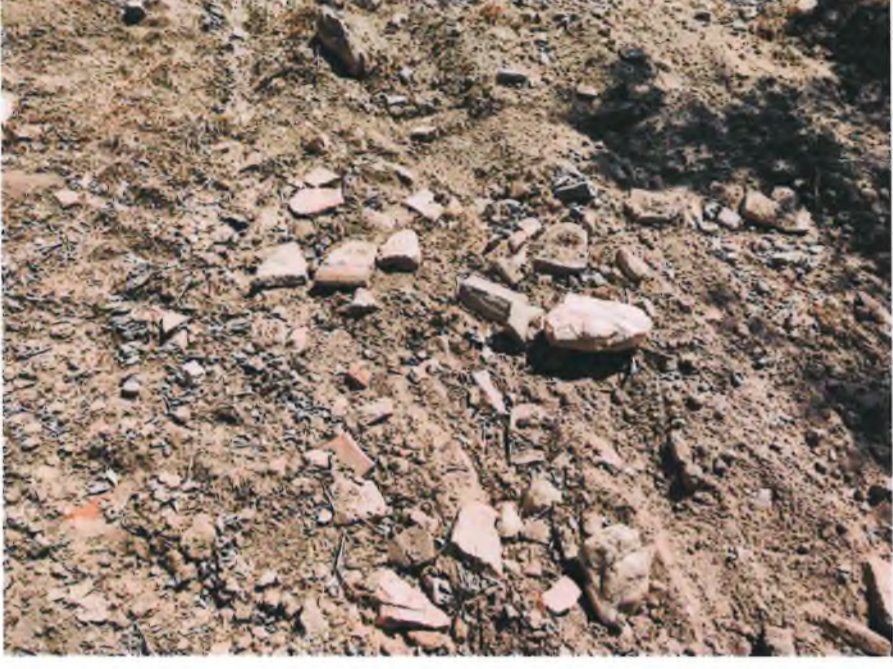
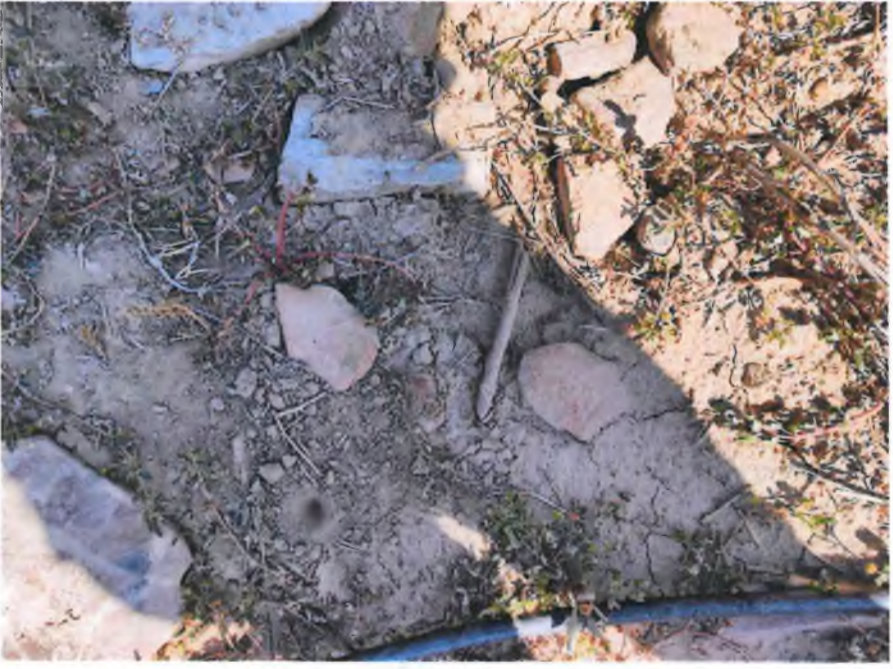
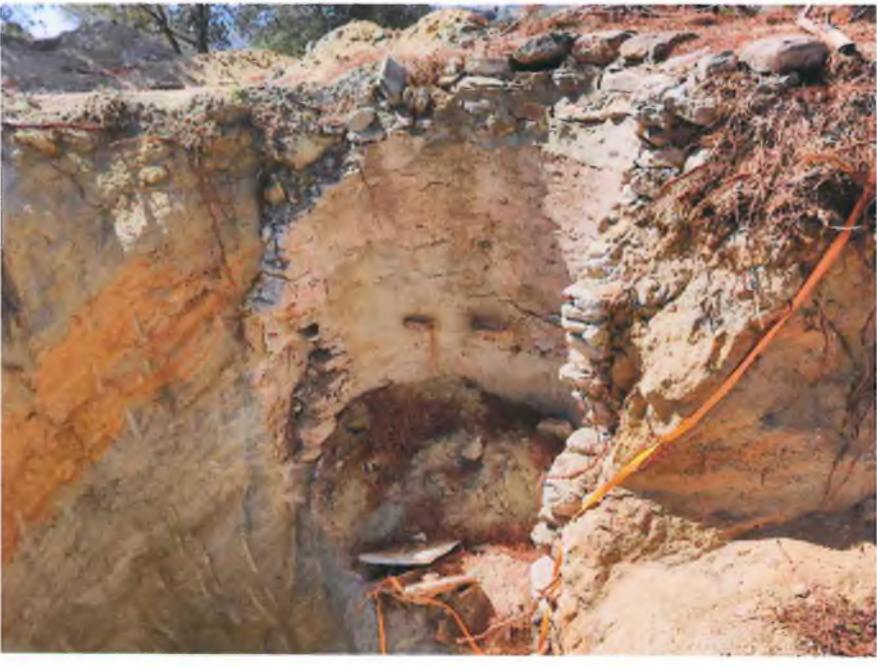
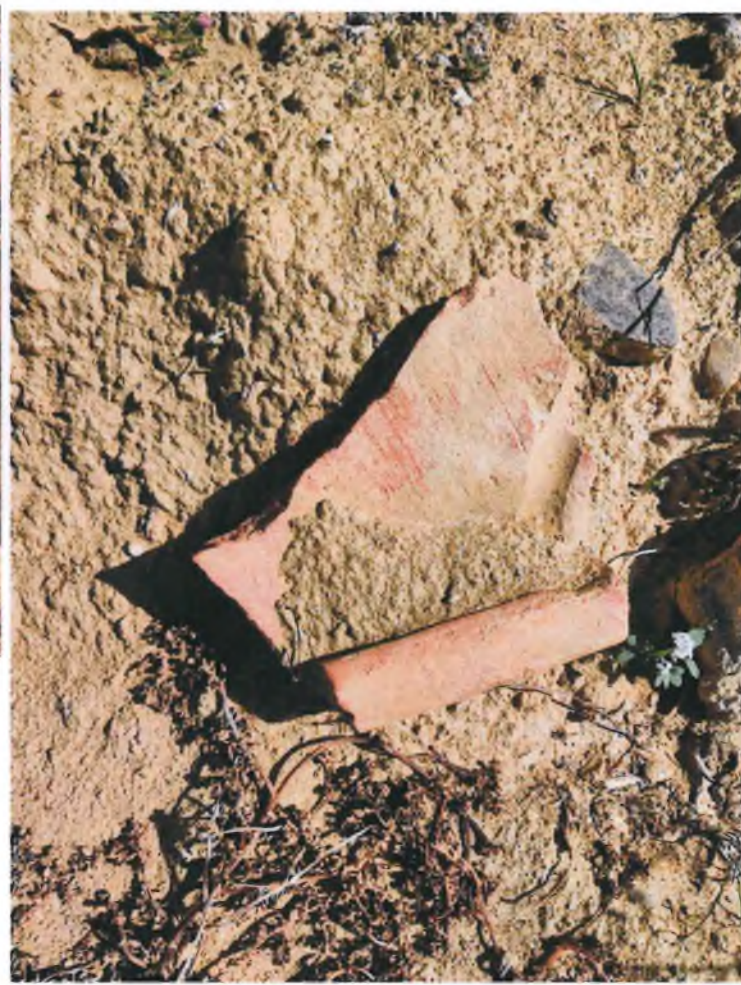
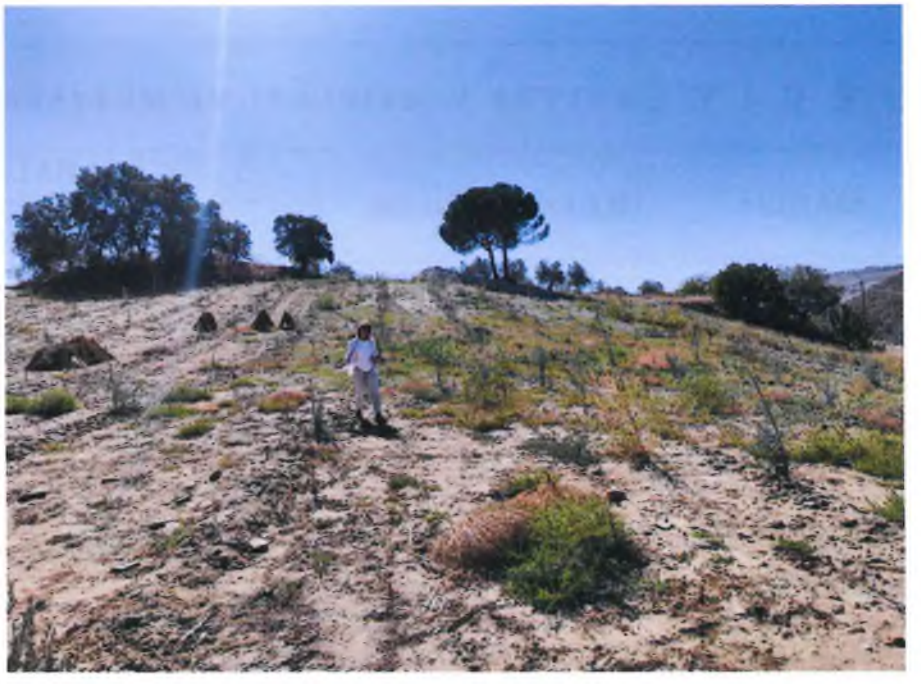
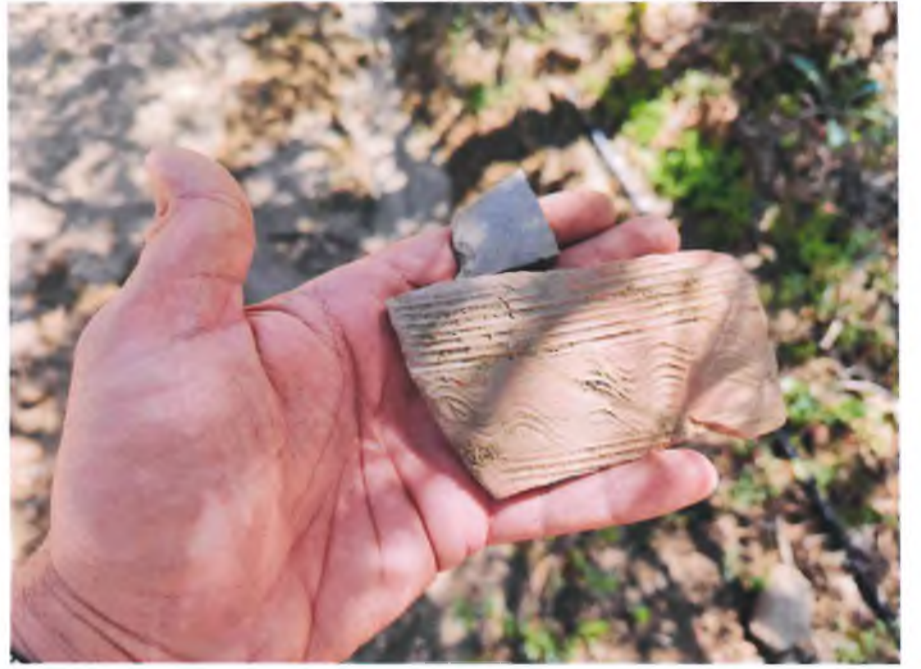
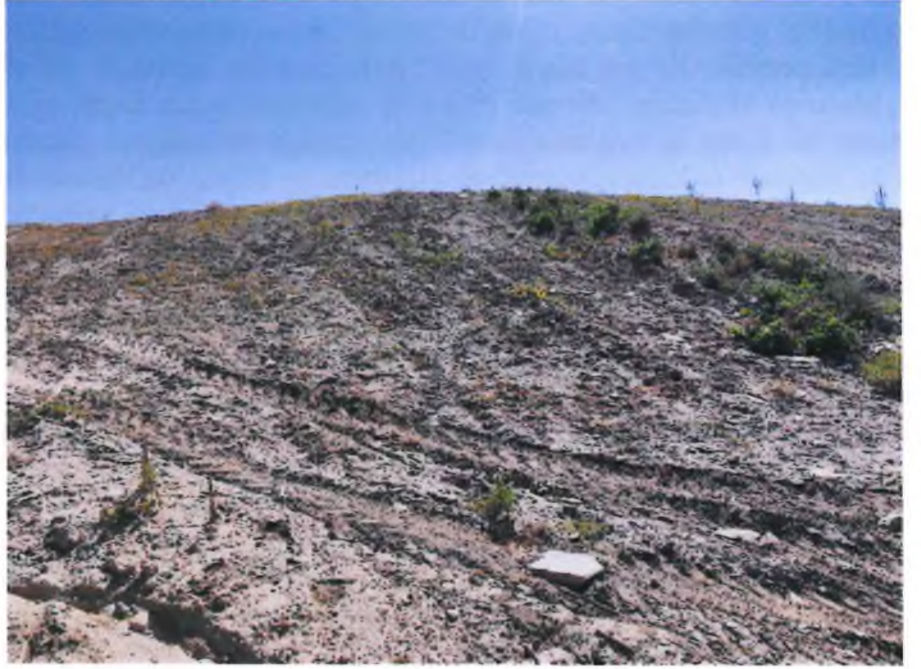
Gözlemler: Geç Doğu Roma (Bizans) dönemi yapıldığı düşünülen sarnıç yapısı kaçak kazı sebebiyle büyük oranda tahrip olmuştur. Yapının doğu bitişiğinde yapılan kaçak kazı sarnıç yapısının tabanının alt kotuna kadar yapıldığı görülmüştür. Genel olarak ana toprak ve kayalık olan alanın hafriyat toprağı sarnıç yapısının yanına yığılmış olup içerisinde sarnıçın tahrip olan molozları karışmıştır. Yapının ağız kısmı ise günümüz harçla sığaltı halindedir.

Bugünkü Sahibi:	İçinde bulunduğu parsel özel şahsa aittir.			Bakımından sorumlu olması gereken kuruluş: Kültür ve Turizm Bakanlığı, BELEDİYE					
Yapılan Onarımlar: Onarım izi olarak ağız kısmına harçla yapılan müdahaleler vardır.									
Ayrıntılı Tanım: Manisa ili, Gördes ilçesi, Malkoca Mahallesi'nde mülkiyeti özel şahsa ait 109 ada 19 nolu parsel üzerinde yer alan rınc yapısı; Malkoca Mahallesi'nin yaklaşık 850 metre güney doğusunda yer almaktadır. Bahse konu sarnıç yapısının hemen yanında yapılan kaçak kazı sebebiyle Müze uzmanlarınca tespit edilmiştir. Müze uzman raporunda; kaçak kazı çukurunun bir kısmı iş makinası marifetiyle açıldığı ve çukurun yaklaşık 6x3 metre ebatlarında 5.5 metre derinliğinde olduğu, çukurun batı kısmında ise 270x210x300 cm ebatlarında yarısı tahrip edilmiş sarnıç? olduğunu düşünülen yapı tespit edilmiştir. Sarnıçın duvarı yaklaşık olarak 20-25 cm kalınlığında olup duvar yerel kayrak taşı ve pişmiş toprak tuğla duvar örgüsüne sahiptir. Ayrıca duvarda beyaz kireç harç kullanıldığı, üzeri antik dönem harçla sıvandığı ve ağız kısmına doğru ise günümüz harç sıvası ile kaplandığı görülmüştür. Kaçak kazı çukurunda ve kesitlerinde 2863 sayılı yasa kapsamına giren sarnıç harici herhangi bir kültür varlığı görülmemekle beraber hafriyat toprağında sarnıçın tahrip edilen duvar parçaları bulunmakta ve kaçak kazı çukurunun etrafında antik dönem pişmiş toprak çatı kiremidi ve az miktarda amorf nitelikte günlük kullanım kap parçaları tespit edilmiştir.				Teknik bilgiler:		Su	Elektrik	Isıtma	Kanalizasyon
