T.C.  
KÜLTÜR ve TURİZM BAKANLIĞI  
Trabzon Kültür Varlıklarını Koruma Bölge Kurulu  
KARAR

Giresun İli, Keşap İlçesi, sit alanı dışında, Çamlıca Köyünde yer alan Trabzon Kültür ve Tabiat Varlıklarını Koruma Bölge Kurulunun 18.02.2010 tarih ve 2535 sayılı kararı ile taşınmaz kültür varlığı olarak tescilli kemer köprünün koruma grubu, korunma alanının belirlenmesi ve tescil fişinin güncellenmesi isteğine ilişkin Trabzon Kültür Varlıklarını Koruma Bölge Kurulu Müdürlüğünün 17.09.2024 tarih ve 2928474 sayılı uzman raporu okundu, ekleri ve dosyası incelendi, yapılan görüşmeler sonucunda;

## KEMER KÖPRÜ KORUNMA ALANI

| AVRUPA KONSEYİ | KÜLTÜREL VARLIKLARI KORUMA ENVANTERİ | | ANIT | ENVANTER |

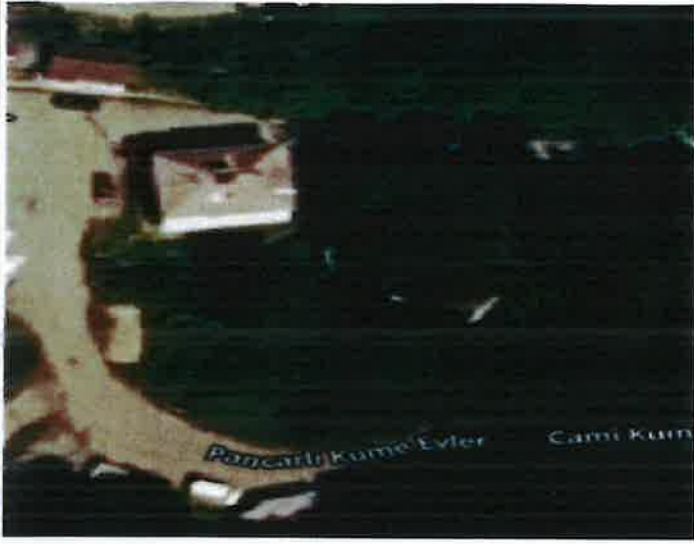
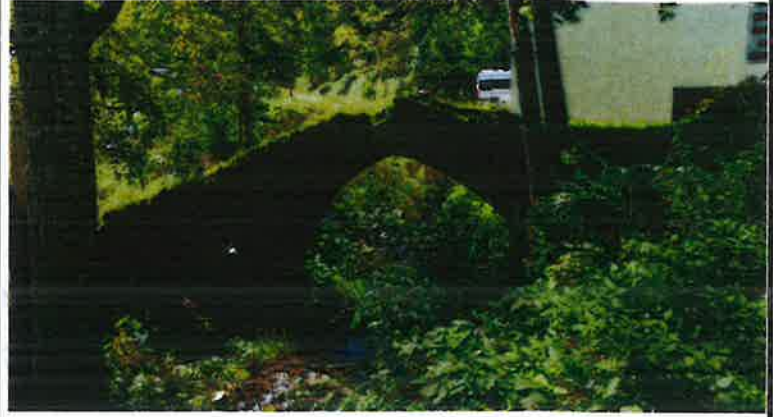
GÖZLEMLER: Köprüde bozulma ve kopmalar vardır.

Değirmen Deresi üzerinde kuzey-güney yönde uzanan köprü yörenin kaliteli işçilikle yapılan köprülerinden biridir. Tek gözlü kemer köprünün düzgün kesme taş ile yapılmış kemer kısmı hafif sivridir. Köprünün kemer kısmı ve üst korkuluk kısımları hariç diğer kısımları moloz taş ile inşa edilmiştir. Üst kısmında her iki yanında taş korkulukları mevcut olup bu taş korkuluklarda yer yer bozulmalar ve yıkılmalar meydana gelmiştir. Sağlam durumda olan ve bu gün hala kullanılmakta olan köprünün güney ayağında definecilerce tahribat yapılmıştır. Köprü yaklaşık 20 m uzunluğunda 2,5 m genişliğinde, 6-7 m yüksekliğe sahiptir.
