T.C.
KÜLTÜR VE TURİZM BAKANLIĞI
Erzurum Kültür Varlıklarını Koruma Bölge Kurulu

KARAR

Karar Tarihi ve No : 24.12.2024 – 6892

Artvin İli, Merkez İlçesi, Derinköy Köyü, 106 ada, 25 parselde bulunan, herhangi bir sit alanı içerisinde yer almayan, korunması gerekli taşınmaz kültür varlığı kaydı bulunmayan, mülkiyeti Maliye Hazinesine ait olan, kilise kalıntısı tescilinin değerlendirilmesi istemini içeren Erzurum Kültür Varlıklarını Koruma Bölge Kurulu Müdürlüğünün 03.12.2024 tarih ve 3093313 sayılı uzman raporu, 2863 sayılı Kanunun 7. maddesi gereği ilgili Kurumlardan talep edilen Kurum görüşleri okundu, Dosyası incelendi. Yapılan incelemeler ve görüşmeler sonucunda;

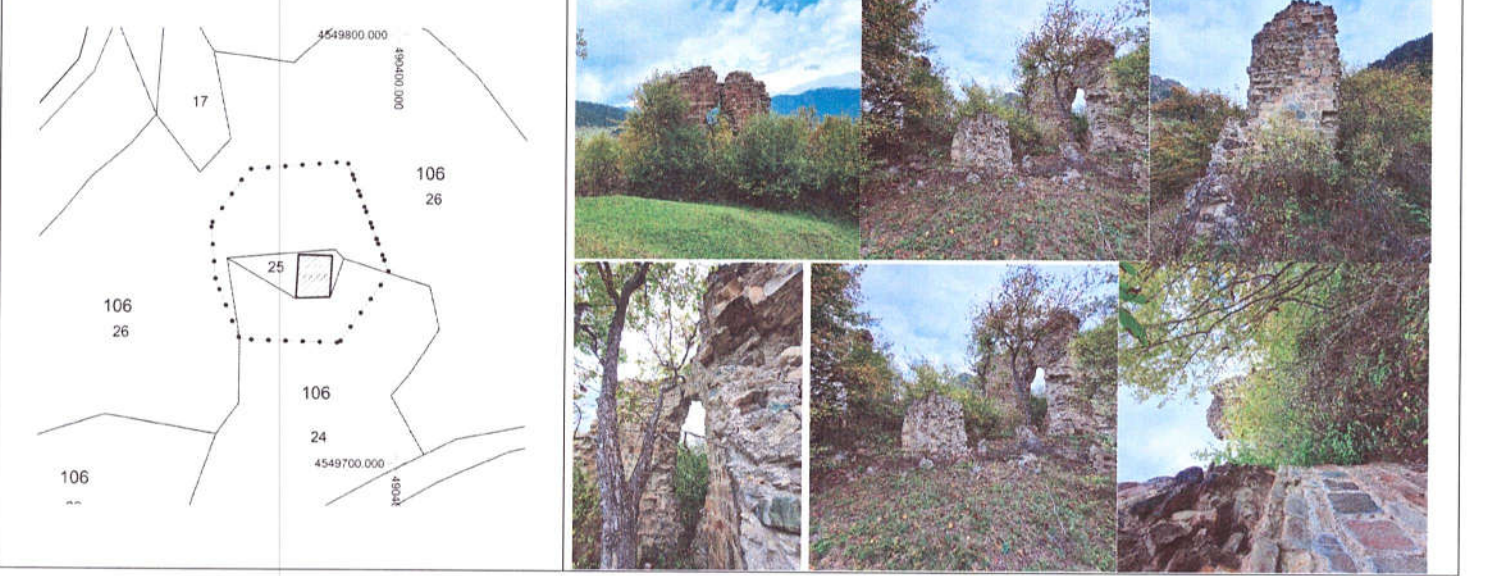
GÖZLEMLER:

| AYRINTILI TANIM: Artvin İli, Merkez İlçesi, Derinköy Köyü, 106 ada, 25 parselde bulunan ve etrafı ağaç ve yoğun bitki örtüsüyle kaplanmış olan ve üst örtüsü tamamen yıkılmış olan kilise kalıntısının doğu yöndeki apsis duvarları ve kuzey cephedeki duvarlar kısmen ayakta iken, diğer cephelerde bulunan duvarların çoğusu yıkık durumdadır. Kilise kalıntısının duvarlarında iç kısımda moloz taş malzeme kullanılmış olup dış kısımlarda ise kesme taş malzemeli kaplama kullanılmıştır. Kilisenin duvarları ve üst örtüsü yıkılmış durumdadır. | ORJİNAL KULLANIMI: Kilise Kalıntısı | HAZIRLAYANLAR: 20/12/2024 Berat ERDOĞAN Harita Mühendisi Cengiz ÖZGERİŞ Şehir Plancısı |

- Taşınmaza yönelik hazırlanan anıt fişinin uygun olduğuna,
- 5.11.1999 gün ve 660 sayılı ilke kararı kapsamında rölöve, restitüsyon ve restorasyon projelerinin Müdürlüğümüze iletilmesine karar verildi.
