**T.C.**  
**KÜLTÜR ve TURİZM BAKANLIĞI**  
**Trabzon Kültür Varlıklarını Koruma Bölge Kurulu**

**KARAR**

**Toplantı Tarihi ve No** : 22.10.2024 - 485  
**Karar Tarihi ve No** : 22.10.2024 - 9066

TRABZON İLİ DÜZKÖY İLÇESİ  
ÇAL ÇEŞMELER MAHALLESİ 455 ADA 14 PARSEL  
RESULLU CAMİ KORUNMA ALANI

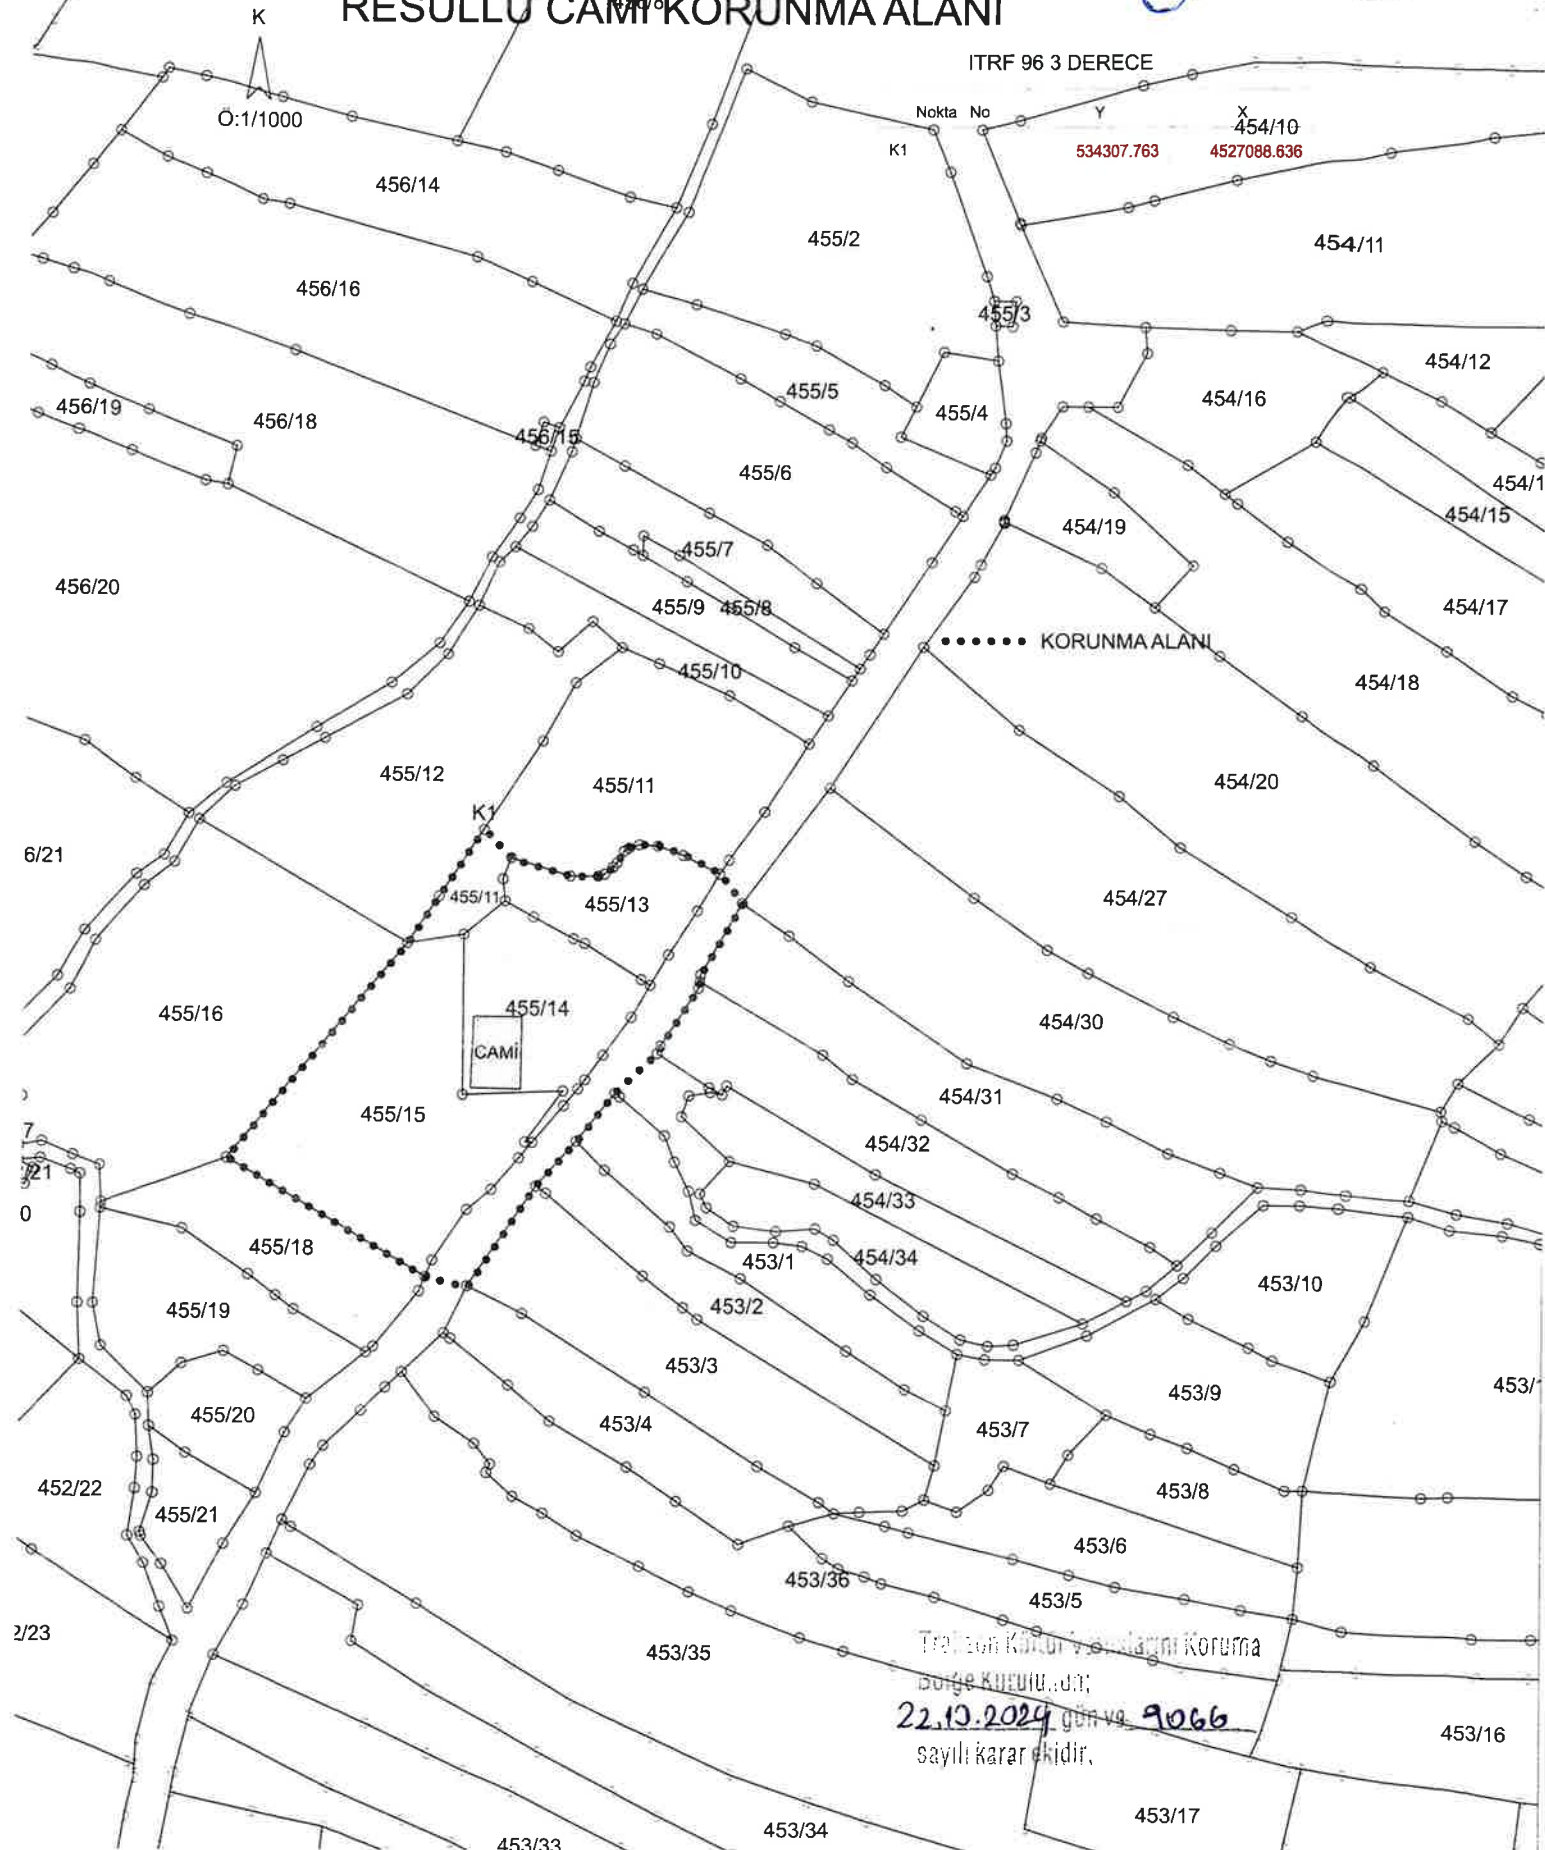
Trabzon ili, Düzköy ilçesi, sit alanı dışında, Çal Çeşmeler Mahallesi, Hazine mülkiyetine ait, 455 ada 14 parselde (eski:24 pafta 724 parsel) bulunan ve kültür varlığı olarak tescilli Caminin, ekteki güncellenen tescil fişinin uygun olduğuna ve korunma alanın ekteki kadastral haritada gösterildiği şekliyle revize edilmesine,

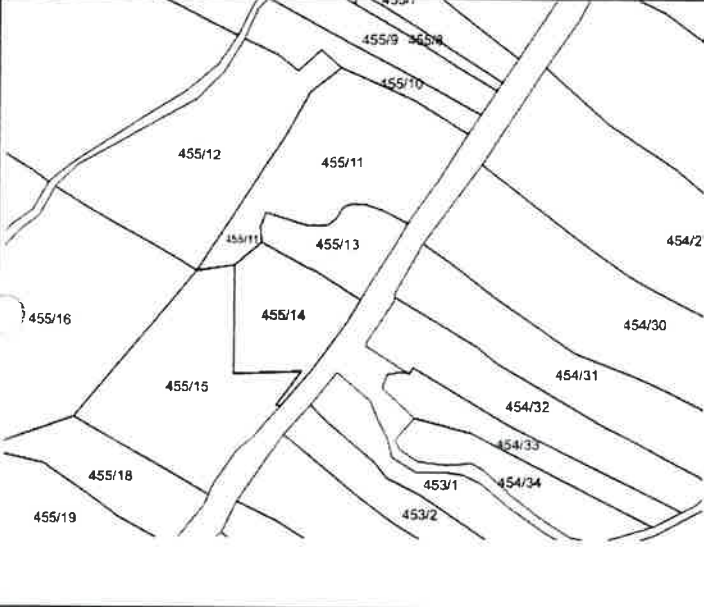
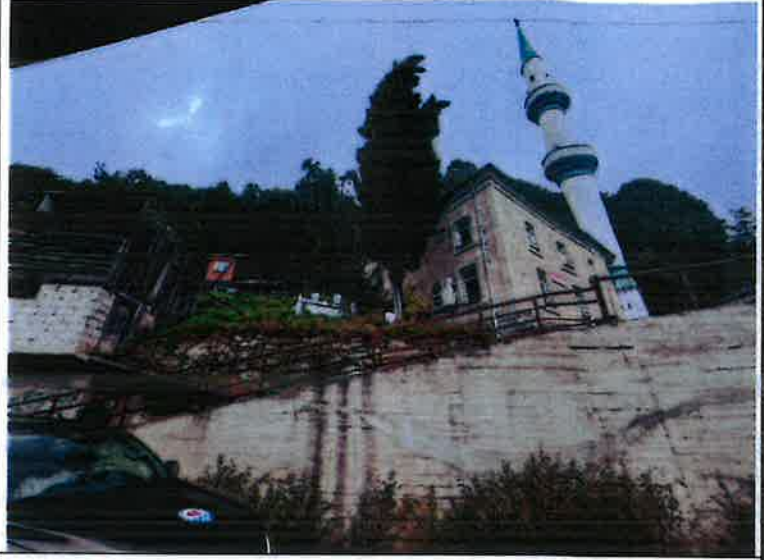
**GENEL TANIM:** Dış duvarları kesme taş, kırma çatılı cami

**KORUMA DURUMU:** A İYİ TAŞIYICI A DIŞ YAPI A ÜST YAPI A İÇ YAPI A SÜSLEME A RUTUBET A YOK  
 B ORTA B B B B ELAMANI B B İZİ VAR  
 C FENA C C C C C C C ÖNEMLİ

**GÖZLEMLER:** Sağlam

**YAPILAN ONARIMLAR:** iç kısmında ve son cemaat yerinde ilave ve onarım yapılmıştır. Orjinaline uymayan onarımlar yapılmıştır.

**AYRINTILI TANIM:** Çeşmeler (Resullu) Mahallesi Camii mahalle merkezinde yer almaktadır. Yaklaşık 80 cm kalınlığında kesme taştan dış duvarları olan cami kırma çatılı, çinko ile örtülü olup iç kısmında ve son cemaat yerinde sonradan ilave ve tadilat yapılmıştır. Eğimli bir arazi üzerine kurulmuştur kuzey güney doğrultusunda dikdörtgen planlıdır. Kuzey girişinden sonra iç kısımda bulunan "u" şeklinde ileriye taşkın mahfil kısmı dört sütun üzerine oturtulmuştur. Nu kısım betonarme olarak yenilenmiştir. Güney duvarının ortasında yer alan dışa taşkın boyuna dikdörtgen formlu mihrap nişi etrafı süslemelerle çevrilmiş alt kısmı mermer kaplanmıştır. Mihrabın batı tarafında bulunan minber kısmı taş olup özelliği yoktur. (boyatılmıştır.) Caminin güney cephesinde altlı üstlü simetrik olarak yerleştirilmiş ikişerden dörtgencene, doğu cephesinde altlı üstlü üçer olarak altı pencere, batı cephesinde aynı olup alt pencereler kapatılmıştır. Tavan ahşap olup, ortada kare formlu basit işçilikli, tavan göbeği ve yine tavanda ayrı biçimlerde ancak daha küçük olarak basit işçilikli işlemeler vardır. Caminin iç kısmı tamamen boyatılmıştır. Kuzey cephedeki son cemaat yeri girişinden sonra kesme taş işçilikli çevresi bordür içerisine alınmış duvardan hafifçe taşkın silmeli giriş kapısı kapısı bulunmaktadır. Dıştan dikey olarak köşelerde ve yatay olarak saçaklarda ve pencere kenarlarında taş silmesi bulunur. Kırma çatılı çinko ile örtülüdür. Caminin girişinin karşısında (kuzey tarafta) şadırvanı bulunmaktadır. Taş olan şadırvanın üzeri sonradan beton dökülmüştür. Bu taraftaki son cemaat yeri de sonradan kapatılmıştır. Caminin giriş kapısı da ahşap olarak yenilenmiş doğramaları(pencereler) PVC olarak yenilenmiş ve doğramaların altına mermer konmuştur. Caminin kuzey-doğu tarafına camiye ait sonradan yapılmış bir yapı bulunmaktadır. Kuzeyinde şadırvandan sonra cami arsası dışında mezarlık vardır. Güneyinde cami arsası içerisinde mezarlık, batı tarafı boştur doğusundan taşıt yolu geçer.

Tescilli Camide yapılan izinsiz uygulamaların (son cemaat yerinde yapılan uygulamalar, avlu döşemesi, şadırvanın üzerindeki örtü, caminin üst örtüsü, minarenin boyanması vs.) kaldırılmasına yönelik rölöve, restitüsyon, restorasyon projelerinin Trabzon Kültür Varlıklarını Koruma Bölge Kuruluna sunulmasına;
