AVRUPA KONSEYİ	KÜLTÜREL VARLIKLARI KORUMA ENVANTERİ	D.K.V.K.E.	ANIT	ENVANTER NO:
TÜRKİYE				HARİTA NO:
İL: ÇANAĞKALE	İLÇESİ: BAYRAMİÇ	MAHALLE KÖY: CAMİCEDİT MAHALLESİ	KORUMA DERECESESİ	ANITSAL
SOKAK VE KAPI NO:	KADASTRO PAFTA:	ADA: 171	PARSEL: 28	ÇEVRESEL
ADI: KONUT	YAPTIRAN:	YAPAN:	MİMARİ ÇAĞ: SON DÖNEM OSMANLI MİMARİSİ	SMÖ
	YAPIM TARİHİ:	KİTABE:	19. YÜZYIL	2.GRUP
			VAKFIYE:

GENEL TANIM: Alt katı kerpiç, üst katı ahşap karkas arası kerpiç, cephe kaplamaları ahşap yalı baskısı olan geleneksel konut örneğidir.

KÜLTÜR VE TURİZM BAKANLIĞI
ÇANAKKALE KÜLTÜR VARLIKLARINI KORUMA BÖLGE KURULU
K A R A R

Toplantı Tarihi ve No : 27.11.2024 / 446
Karar Tarihi ve No : 27.11.2024 / 10618

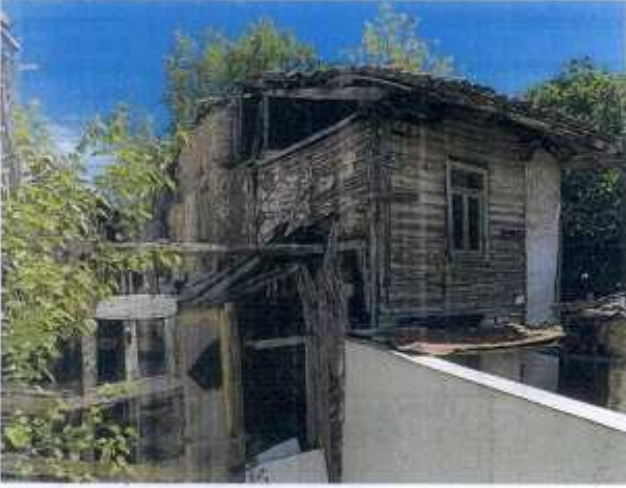
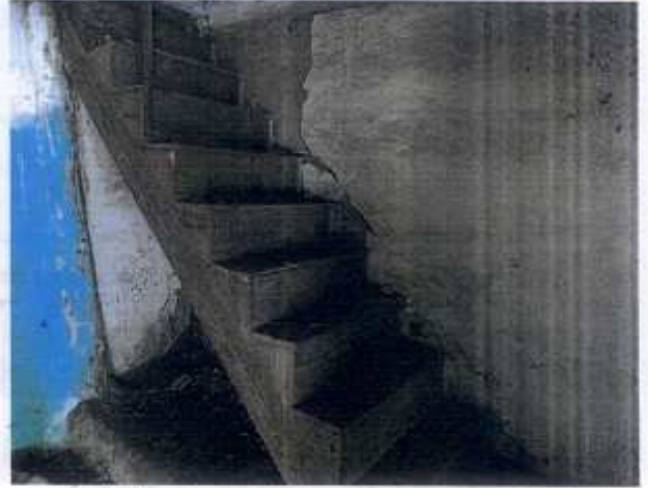
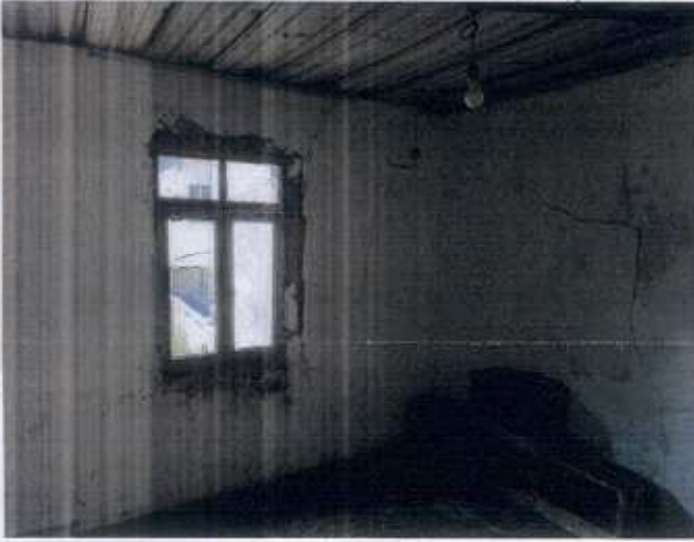
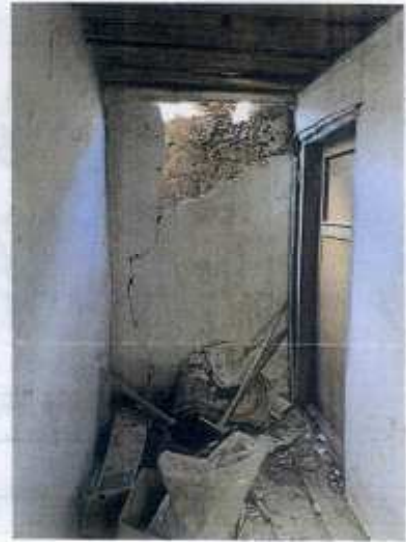
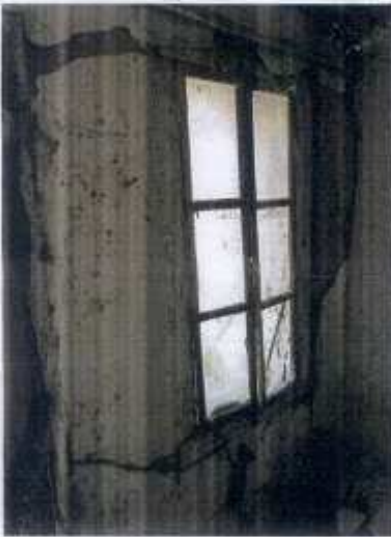
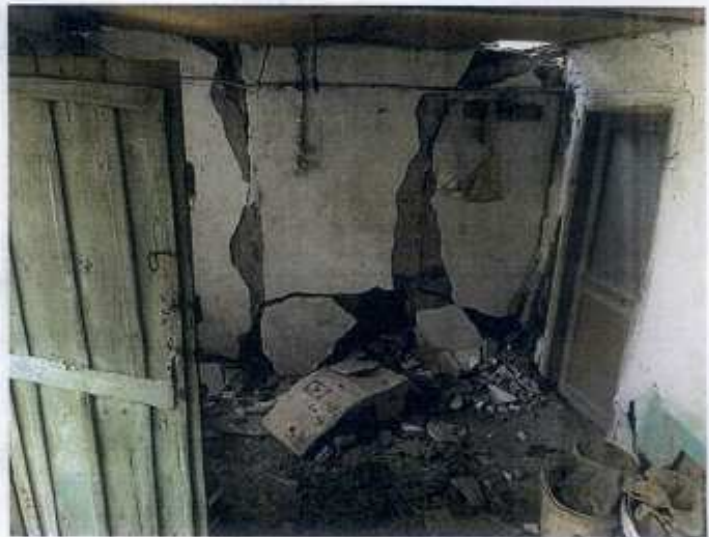
FOTOĞRAF

GÖZLEMLER: Konut örneğinin kullanılmaması sebebiyle ciddi ölçüde duvar çatlakları, yarılmaları, kısmi çökmeler, zamana bağlı deformasyonlar görülmektedir.

Taşınmazın güneyinde bulunan iki katlı ahşap metruk yapı, zemin katında yer yer tuğla, kerpiç tuğla arası kerpiç dolgu malzemesi, üst bölümde ise bölüm bölüm bağdadı, ahşap karkas arası kerpiç dolgu malzemesinden oluşmaktadır. Binanın bitişik parselindeki metruk yapıya bakan cephesi, bitişik parseldeki eski metruk yapı ile bitişik olması sebebiyle sağdır. Bina kuzeybatı-güneydoğu doğrultusunda dikdörtgen bir oturma alanı üzerine oturmaktadır. Kuzey bölümde bulunan giriş açıklığı ile diğer pencere ve kapı açıklıklarında ahşap malzeme kullanılmıştır. Binanın iç mekân kullanımı yapı oturma alanına uygun düzenlenmiştir. Kuzey giriş cephesi zemin katı giriş sofası, bunun arkasında bir oda, batı cephesi ise üst kata çıkışın sağlandığı merdiven sahanlığına ayrılmıştır. Alt katın bu kurgu üst katta da kendini tekrar eder. Binanın çatı örtül sistemi alaturka kâremit örtüye sahiptir. Bina inşa kurgusu ve malzemesi ile Bayramiç geleneksel konut örneği olmasının yanı sıra yöresel yaşam biçimine de sahiptir.

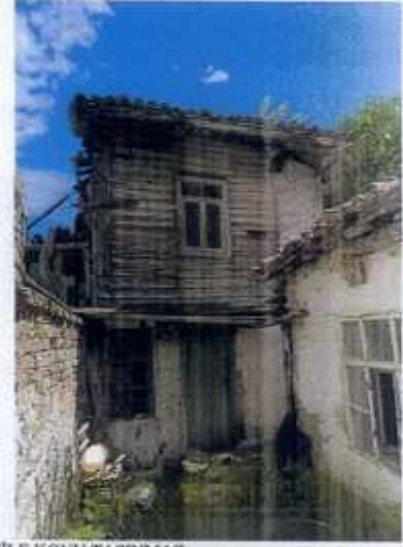
TESCİLE KONU TAŞINMAZ

Çanakkale İli, Bayramiç İlçesi, Camicevit Mahallesi'nde yer alan, koruma amaçlı imar planının yürürlükte bulunduğu kentsele sit alanında kalan, tescilli taşınmaz kültür varlığı bitişiğinde bulunan, özel mülkiyet adına kayıtlı, 171 ada 28 numaralı parseldeki metruk binanın 2863 sayılı Kanun'un 6. Maddesi ile Korunması Gerekli Taşınmaz Kültür Varlıklarının Ve Sitelerin Tespit Ve Tescili Hakkında Yönetmelik'te belirtilen korunması gerekli taşınmaz kültür varlığı kriterlerini taşıdığı görüldüğünden aynı Kanun'un 7. Maddesi kapsamında tescil edilmesine; Korunması Gerekli Taşınmaz Kültür Varlıklarının Yapı Esasları Ve Denetimine Dair Yönetmelik'in 5. inci maddesi gereği koruma grubunun 2. Grup olarak belirlenmesine; sunulan tescil fişinin uygun olduğuna; tescile yönelik gerekli şehin ilgili tapu müdürlüğünce değiştirilmesine; metruk binaya yönelik 05.11.1999 tarih ve 660 sayılı ilke kararı doğrultusunda hazırlanacak rölöve, restitüsyon ve restorasyon projelerinin Kurulumuza sunulmasına; metruk durumdaki bina ve çevresinde can ve mal emniyetine yönelik gerekli güvenlik önlemlerinin ilgilileri ile Bayramiç Belediye Başkanlığınca alınmasına karar verildi.
