AVRUPA KONSEYİ	KÜLTÜREL VARLIKLARI KORUMA ENVANTERİ D.K.V.K.E.		ANIT	ENVANTER NO:
TÜRKİYE				HARİTA NO:
İLİ: ÇANAKKALE	İLÇESİ: BAYRAMIÇ	MAHALLE KÖY: CAMİCİDİT MAHALLESİ		KORUMA DERECEŚİ
SOKAK VE KAPI NO:	KADASTRO PAFTA: ADA: 171 PARSEL: 29			ANITSAL
ADI: KONUT	YAPTIRAN:	YAPAN:	MİMARİ ÇAĞ: SON DÖNEM OSMANLI MİMARISI (ÜSLUP) 19. YÜZYIL	ÇEVRESSEL
	YAPIM TARİHİ:	KİTABE:	VAKFIYE:	SMÖ
				2.GRUP

GENEL TANIM: AH katı kerpiç, iki katı ahşap karkas arası kerpiç, cephe kaplamaları ahşap yalı baskısı olan geleneksel konut örneğidir.

T.C.
KÜLTÜR VE TURİZM BAKANLIĞI
ÇANAKKALE KÜLTÜR VARLIKLARINI KORUMA BÖLGE KURULU
K A R A R

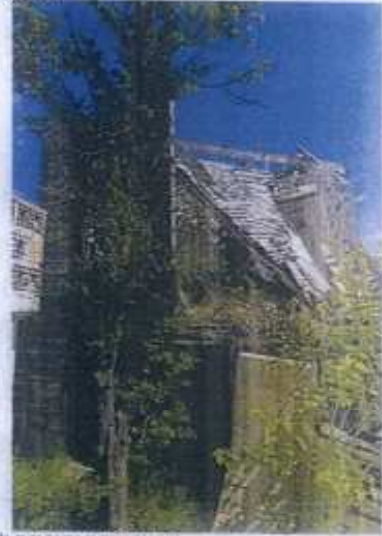
FOTOĞRAF

TESCİLLE KONU TAŞINMAZ

GÖZLEMLER: Konut örneğinin çatı örtüsünün yanı sıra büyük kısmı kendi içine göçerli vazyettedir.

Taşınmazın güneyinde bulunan iki katlı ahşap-metruk yapı, ahşap karkas arasına kerpiç dolgu malzemesine ve ahşap yalı baskıya sahiptir. Bina kareye yakın bir yapı oturma düzenine sahiptir. Üst örtü sistemi alaturka kiremit malzemeyle sahiptir. Zemin katın güneyinde ayakta olan odası, doğal malzeme ile yapılmış çivit mavimsi boya ile boyalıdır. Bu odada ahşap nişlere sahip yüksek bulunur. Binanın birinci kat seviyesinde ayakta kalan bölümlerinde bulunan pencere doğramaları, neoklasik etkilere sahip ahşap malzemelerle plastik bir görünüme kavuşturulmuştur. Yine bu doğramalarda ahşaplı oturtulmuş kuy motifleri ile çiçek motifleri dikkati çeker. Bina inşa kurgusu ve malzemesi ile Bayramiç geleneksel konut örneği olmasının yanı sıra yöresel yaşam biçimine de sahiptir.

Çanakkale İli, Bayramiç İlçesi, Camicedit Mahallesi'nde yer alan, koruma amaçlı imar planının yürürlükte bulunduğu kentsel sit alanında kalan, tescilli taşınmaz kültür varlığı bitişiğinde bulunan, özel mülkiyet adına kayıtlı, 171 ada 29 numaralı parseldeki metruk binanın 2863 sayılı Kanun'un 6. Maddesi ile Korunması Gerekli Taşınmaz Kültür Varlıklarının Ve Sitlerin Tespit Ve Tescili Hakkında Yönetmelik'te belirtilen korunması gerekli taşınmaz kültür varlığı kıstaslarını taşıdığı görüldüğünden aynı Kanun'un 7. Maddesi kapsamında tescil edilmesine; Korunması Gerekli Taşınmaz Kültür Varlıklarının Yapı Esasları Ve Denetimine Dair Yönetmelik'in 5 inci maddesi gereği koruma grubunun 2. Grup olarak belirlenmesine; sunulan tescil fişinin uygun olduğuna; tescile yönelik gerekli şerhin ilgili tapu müdürlüğüne düşülmesine; binaya yönelik 05.11.1999 tarih ve 660 sayılı ilke kararı doğrultusunda hazırlanacak rölöve, restitüsyon ve restorasyon projelerinin Kurulumuza sunulmasına; metruk durumdaki bina ve çevresinde can ve mal emniyetine yönelik gerekli güvenlik önlemlerinin ilgilileri ile Bayramiç Belediye Başkanlığınca alınmasına karar verildi.
