T.C.
KÜLTÜR VE TURİZM BAKANLIĞI
ÇANAKKALE KÜLTÜR VARLIKLARINI KORUMA BÖLGE KURULU
K A R A R

Çanakkale İli, Gökçeada İlçesi, Dereköy Köyü Köyçi Mevkiiinde yer alan, Geçiş Dönemi Koruma Esasları ve Kullanma Şartlarının yürürlükte bulunduğu Kentsel Sit Alanında kalan, tescilli sivil mimarlık örneği kültür varlığının bitişliğinde bulunan, özel mülkiyet adına kayıtlı, 269 ada 7 parseldeki binanın taş inşa malzemesi, kamyarık plan kurgusuna sahip inşa düzeni; ocak, niş, yüklik vd. yapı detayları ile içerisinde bulunduğu kentsel sit alanına ve yöresel yaşam biçimine olan katkısı sebebiyle 2863 sayılı Kanun'un 6. Maddesi ile Korunması Gerekli Taşınmaz Kültür Varlıklarının Ve Sitlerin Tespit Ve Tescili Hakkında Yönetmelik'te belirtilen korunması gereklilik taşınamaz kültür varlığı kısıtlarını taşıdığı görüldüğünden aynı Kanun'un 7. Maddesi kapsamında tescil edilmesine; Korunması Gerekli Taşınmaz Kültür Varlıklarının Yapı Esasları Ve Denetimine Dair Yönetmelik'in 5inci maddesi gereği koruma grubunun 2. Grup olarak belirlenmesine; sunulan tescil fişinin uygun olduğuna; tescile yönelik gereklilik şerhini ilgili tapu müdürlüğünce düişülmesine; metruk yapı kalıntısına yönelik 05.11.1999 tarih v

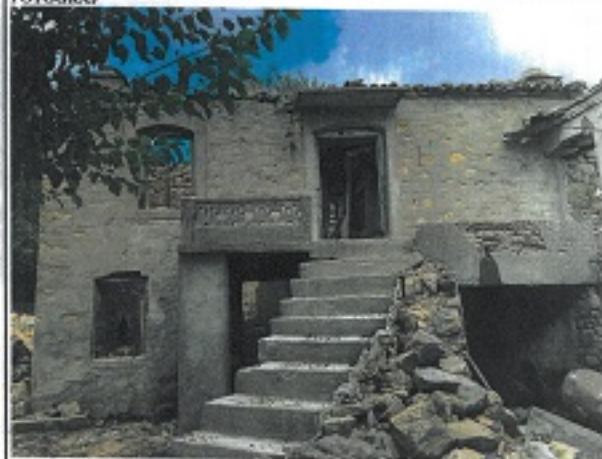
FOTOĞRAF

TESLİM KONU TAŞINMAZ

GÖZLEMLER: Yapının üst orta bölümlerinin büyük bölümünü çökmiş vaziyettedir. Günlümde kullanılmayan yapı metin bir biçimde bakımsız vaziyettedir.
