T.C.
KÜLTÜR VE TURİZM BAKANLIĞI
EDİRNE KÜLTÜR VARLIKLARINI
KORUMA BÖLGE KURULU
K A R A R

Edirne ili, Merkez ilçesi, Sabuni Mahallesi, 659 ada, 5 parselde yer alan, Kara Mustafa Paşa Vakfı mülkiyetine kayıtlı, Milli Eğitim Bakanlığına tahsisli, Kurulumuzun 05.10.2007 tarih ve 1632 sayılı kararıyla uygun bulunan Edirne Koruma Amaçlı İmar Planında kentsel sit alanı içinde kalan, Kurulumuzun 04.07.2003 tarih ve 7697 sayılı kararıyla tescilinin devamına karar verilen, 20.02.2012 tarih ve 234 sayılı kararıyla 1.grup yapı olarak koruma grubu belirlenen ve Kurulumuzun 20.05.2019 tarih ve 5930 sayılı kararıyla revize restorasyon projesi uygun bulunan Eski Tekel Binaları yapı kompleksi içinde yer alan ve Kurulumuzun 21.10.2024 tarih ve 10453 sayılı kararıyla tescil edilmesine karar verilen su deposu, C blok müstemilat yapısı ve set duvarının anılan kararımız gereği tescil edilmesine ilişkin hazırlanan evraklar ile 25.11.2024 tarih ve 3065890 sayılı uzman raporu okundu, dosyası incelendi, yapılan görüşmeler sonucunda;

AVRUPA KONSEYİ		KÜLTÜREL VARLIKLARI KORUMA ENVANTERİ K.V.K.E		ANIT		ENVANTER NO :	
TÜRKİYE						HARİTA NO:	
İLİ: Edirne		İLÇESİ: Merkez		MAHALLE KÖY VEYA MEVKİ: Sabuni		ANITSA

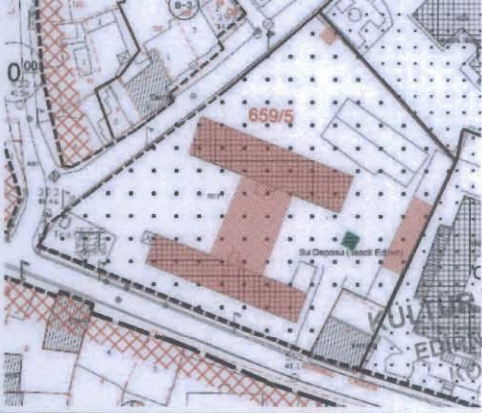
FOTOĞRAF:

GENEL TANIMI: Tescilli Eski Tekel Binaları yapı kompleksinde yer alan bir yapıdır. Kare planda kübik formda olup, temelleri moloz taştan, beden duvarları ateş tuğlasından inşa edilmiştir.

KORUMA DURUMU	A	İYİ	TAŞIYICI	A	DIŞ YAPI	A	ÜST YAPI	A	İÇ YAPI	A	SÜSLEME ELEMENLARI	A	RUTUBET	A	YOK
	B	ORTA		X	B	B	B	B	B	B	B	X	B	İZİ VAR	
	X	C		FENA	C	C	C	C	C	C	C	C	C	ÖNEMLİ

GÖZLEMLER: Harap durumda olup, restorasyona ihtiyacı vardır.

Su deposu, kare planda kübik formdadır. Zemin altında yaklaşık 1.50 m yüksekliğinde moloz taştan örülmüş temeli bulunan yapının, temel üzeri duvarları ateş tuğlasından inşa edilmiştir. Yapının üzeri beton platform ile kapatılmış olup, üstünde yine betondan bir kapağı bulunur. Depo aynı zamanda çeşme olarak kullanılmış olup, dört cephesinde zayı olan çeşme muslukları için su boruları vardır. Konum olarak A ve B blokların doğusunda yer alan su deposunun, derz aralarında yer yer çimento harcını kullanıldığı görülmüş olup, onarım gördüğü anlaşılmıştır.

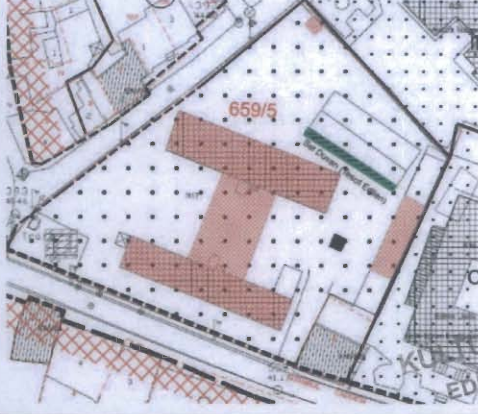
FOTOĞRAF:

GENEL TANIMI: Tescilli Eski Tekel Binaları yapı kompleksinde yer alan tescilsiz D Bloğun önünde yer alan sundurmanın istinat duvarı işlevindedir. D Bloğun ön cephesi boyunca uzanmaktadır.

KORUMA DURUMU	A	İYİ	TAŞIYICI	A	DIŞ YAPI	A	ÜST YAPI	A	İÇ YAPI	A	SÜSLEME ELEMANLARI	A	RUTUBET	A	YOK	
	X	B		ORTA	X		B		B		B		X		B	İZİ VAR
		C		FENA			C		C		C				C	ÖNEMLİ

GÖZLEMLER: Yer yer derz aralarında harç kayıpları olup, onarıma ihtiyacı vardır.

AYRINTILI TANIM : Set duvarı, D bloğun ön cephesinde, bloğa paralel ve aynı mesafede uzanmaktadır. Arazide bulunan kot farkından dolayı, D bloğun önündeki sundurmanın istinat duvarı işlevindedir. Duvarın yapısal incelemesinde, iki farklı dönem göze çarpmaktadır. Duvarın kuzeybatıya uzanan tarafında taş örgülerin güneydoğuya uzanan tarafına göre daha küçük boyutlu oldukları gözlenmektedir. Kuzeybatıya uzanan kısımda derz aralarında yer yer çamur, yer yer de çimento harca rastlanırken, güneydoğu tarafında bütünüyle çimento harcın kullanıldığı görülmektedir. Bu durum; tescilsiz d bloğun inşası sırasında, duvarında elden geçirilerek, kısmen onarıldığı ve kısmen de yeniden örtüldüğü izlenimi vermektedir. Yaklaşık 1,5 m yüksekliği olan duvarın kalınlığı görülememekle birlikte takriben 60 cm kalınlığında olduğu düşünülmektedir. Duvar üzeri beton harpuşta ile kaplıdır.

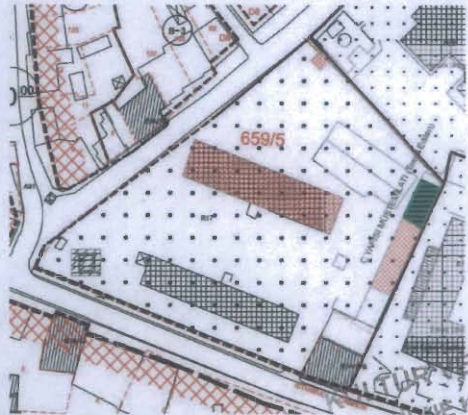
GENEL TANIMI: Tescilli Eski Tekel Binaları yapı kompleksinde yer alan C Bloğun müştemilat yapısıdır. C Bloğa bitişik vaziyette, bloğun kuzeydoğusunda yer alır. İki hacimden oluşan yapının sadece duvarları kalmış olup, çatısı zayı olmuştur.

KORUMA DURUMU	A İYİ		TAŞIYICI		A DIŞ YAPI		A ÜST YAPI		A İÇ YAPI		A SÜSLEME ELEMANLARI		A RUTUBET		A YOK	
		B ORTA		X B		B		B		B		B		X B		İZİ VAR
	X	C FENA		C		C		C	X	C		C		C		ÖNEMLİ

GÖZLEMLER: Yapının sadece duvarları kalmış olup, restorasyona ihtiyacı vardır.

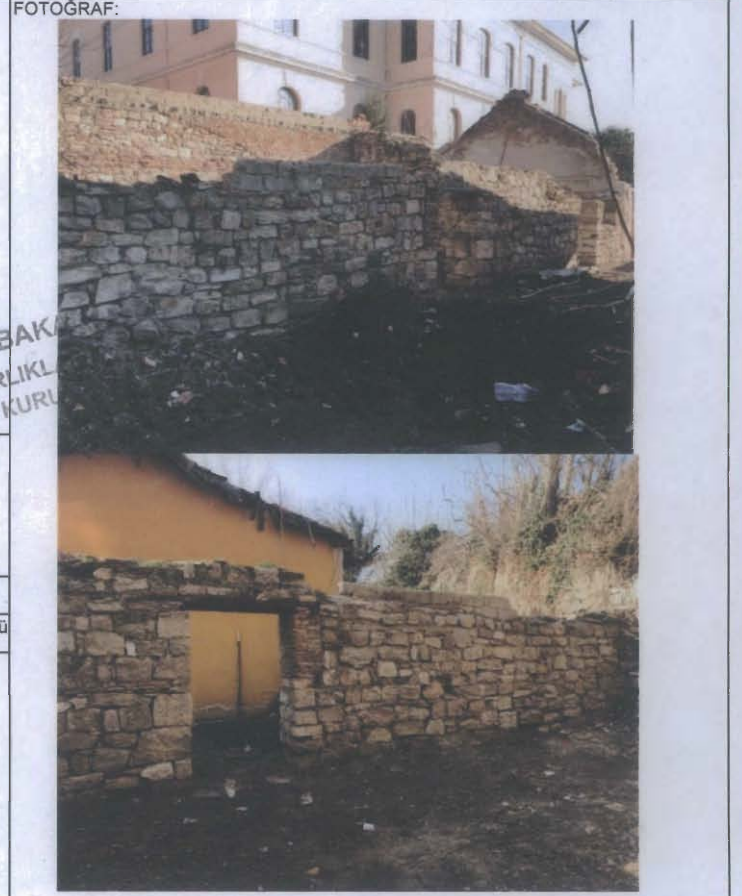
AYRINTILI TANIM : Tescilli C Bloğun müştemilatıdır. C Bloğun kuzeydoğusunda ve bloğa bitişik nizamda yer alan yapı, aynı paralel hatta uzanan iki hacimden oluşur. C Bloğa bitişiklik veren ilk hacmin giriş kapısı ve kapının sağında penceresi bulunur. İkinci hacim ise sadece kapı açıklığına sahip olup, tüm duvarları sağdır. İki hacmin de sadece duvarları ayakta kalmış olup, çatıları zayı olmuştur. C bloğa bitişiklik sağlanan güneybatı cephesinde çatıya ait olan üçgen alınlıktan, çatısının beşik çatı formunda olduğu anlaşılmaktadır. Yapıda inşa malzemesi olarak taş ve yassı tuğla kullanılmıştır. Taş malzeme ağırlıklı olarak kaba yontu olmakla birlikte duvar örgüsünde yer yer düzgün kesme taşlar da görülmektedir. Duvarların bazı bölümlerinde ise sıra tuğla ve taşın birlikte kullanıldığı almalı duvar örgüleri de görülmektedir. Duvar örgülerinde yer yer dizilim ve harç farklılığı göze çarpmakta olup, tekdüzelik göstermemektedir. Yapının birçok defa onarım gördüğü anlaşılmaktadır.
