T.C.
KÜLTÜR VE TURİZM BAKANLIĞI
EDİRNE KÜLTÜR VARLIKLARINI
KORUMA BÖLGE KURULU
K A R A R

Toplantı Tarihi ve No : 26.11.2024- 465
Karar Tarihi ve No : 26.11.2024- 10521

AVRUPA KONSEYİ		KÜLTÜREL VARLIKLARI KORUMA ENVANTERİ K.V.K.E		ANIT		ENVANTER NO : 1	
TÜRKİYE						HARİTA NO:	
İLİ: Kırklareli		İLÇESİ: Merkez		MAHALLE KÖY VEYA MEVKİ: Üsküp-Mehmetçavuş Mahallesi		ANITSAL 1	
SOKAK VE KAPI NO: Çarşı Meydanı Sokak		KADASTRO: PAFTA: 31 ADA: 240 PARSEL: 1 (e.8137)		KORUMA DERECESİ		ÇEVRESEL 0	
ADI: Üsküp Kilise Kalıntısı		YAPTIRAN:		YAPIM TARİHİ: 19.y.y. sonu		S.M.Ö 0	
		YAPAN:		KİTABE:		VAKFIYE:	
				MİMARİ ÇAĞI: Osmanlı

AVRUPA KONSEYİ		KÜLTÜREL VARLIKLARI KORUMA ENVANTERİ K.V.K.E		ANIT		ENVANTER NO : 2	
TÜRKİYE						HARİTA NO:	
İLİ: Kırklareli		İLÇESİ: Merkez		MAHALLE KÖY VEYA MEVKİ: Üsküp-Mehmetçavuş Mahallesi		ANITSAL	
SOKAK VE KAPI NO: Zübeyde Hanım Sokak Zambak Sokak		KADASTRO: PAFTA: 31 ADA: 227 PARSEL: 1 (E.8169)		KORUMA DERECESİ		1	
ADI: Üsküp <i>Eski Okul Binası</i>		YAPTIRAN:		YAPIM TARİHİ:		0	
		YAPAN:		KİTABE:		S.M.Ö	
				YAPI TÜRÜ: Konut		0	
				MİMARİ ÇAĞI: Osmanlı			
				VAKFIYE:

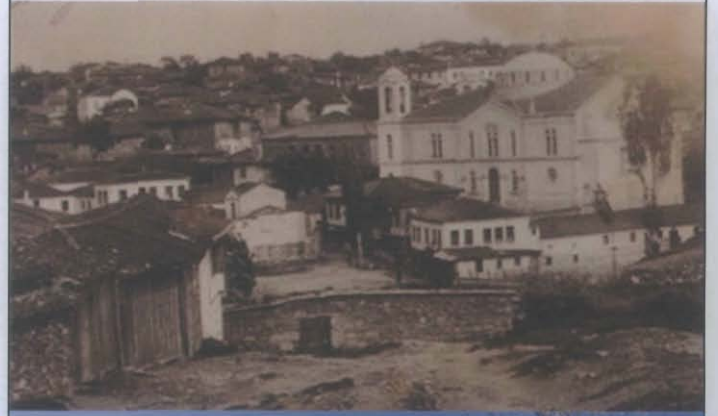
FOTOĞRAF:

GENEL TANIMI: Üsküp Deresi'nin batısında bulunan kilise tamamen yıkılmış durumdadır. Ayakta kalmış duvar izlerinden üç nefli, bazilika planlı olduğu anlaşılmaktadır.

AYRINTILI TANIM: Aya Dimitri Kilisesi olarak adlandırılan kilise ile ilgili yazılı kaynaklarda yapılan araştırmalar neticesinde; 1897 yılında alınan bir izinle Bazilikal planda inşa edildiği bilgisine ulaşılmıştır. Söz konusu kilise ile ilgili Üsküp Belediyesi'nden elde edilen 1921 tarihli fotoğraf incelendiğinde ise iki katlı olan kilisenin örtü sisteminde orta kısımda alçak kasnaklı bir kubbe ve bu kubbenin dışında kalan bölümde de kiremitle kaplı olduğu görülmüştür. Ayrıca kilisenin batı bölümünde de çan kulesi olduğu görülmektedir. Ancak söz konusu kiliseden günümüze sadece temel kısmı ile bu kısma ait duvar kalıntıları kalmıştır. Üç nefli olan kilisenin apsis çıkıntısı ile prothesis ve diakonikon çıkıntıları da hala mevcuttur. Ayrıca kalıntılar üzerinde bitkisel süslemeli mermer bir sütun başlığı bulunmaktadır. Kilisenin yığma moloz taş üzeri kesme taş ile kaplanarak inşa edildiği günümüze ulaşan duvar kalıntılarında anlaşılmaktadır.

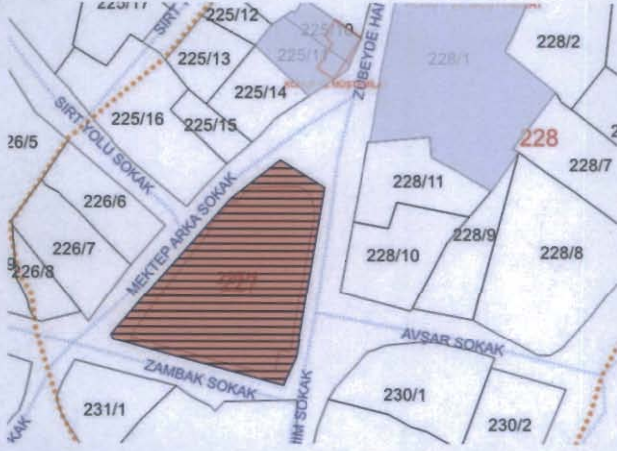
VAZİYET:

GÖZLEMLER: Günümüzde yıkılmış olan okul binasının bulunduğu parsel park alanı olarak kullanılmaktadır.

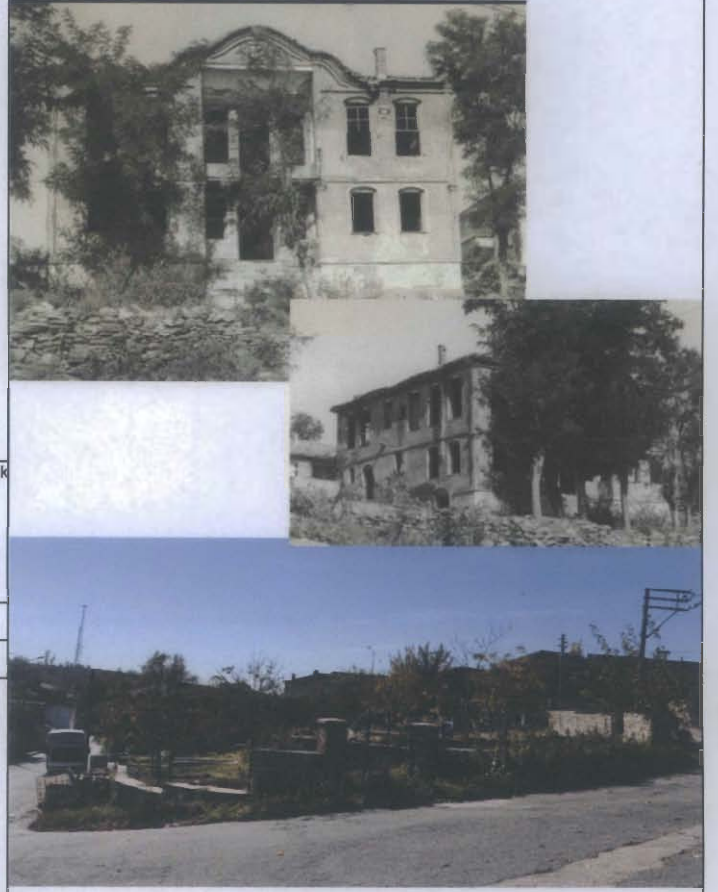
FOTOĞRAF:

GENEL TANIMI: Eski okul binası günümüzde kalıntı durumundadır. Eski fotoğrafından anlaşıldığı üzere okul bodrum, Zemin üzeri bir katlıdır.

AYRINTILI TANIM: Eski fotoğrafından anlaşıldığı üzere okul bodrum, Zemin üzeri bir katlıdır. Tuğla hatıllı moloz taş örgülü bodrum kat üzeri ahşap hatıllı, tuğla örgülü duvarlar ile yapılmıştır. Dikdörtgen formlu pencereleri tuğla kemerlidir. Giriş kısmı içeri girintili olup alınlıklı çatıya sahiptir. Kıрма çatısı marsilya kiremit ile kaplıdır.
