| AVRUPA KONSEYİ | KÜLTÜREL VARLIKLARI KORUMA ENVANTERİ | D.K.V.K.E. | ANIT | ENVANTER NO: |
| İLİ: ÇANAKKALE | İLÇESİ: GÖKÇEADA | MAHALLE KÖY : ZEYTİNLİKÖY KÖYÜ | KORUMA DERECESESİ | ANITSAL |
| ADI: KONUT | YAPTIRAN: | YAPAN : | MİMARİ ÇAĞI: Erken Cumhuriyet Dönemi | SMÖ |

GENEL TANIM: Zemin üzeri bir normal kattan oluşan, moloz taş yığma olarak inşa edilmiş konut yapısıdır.

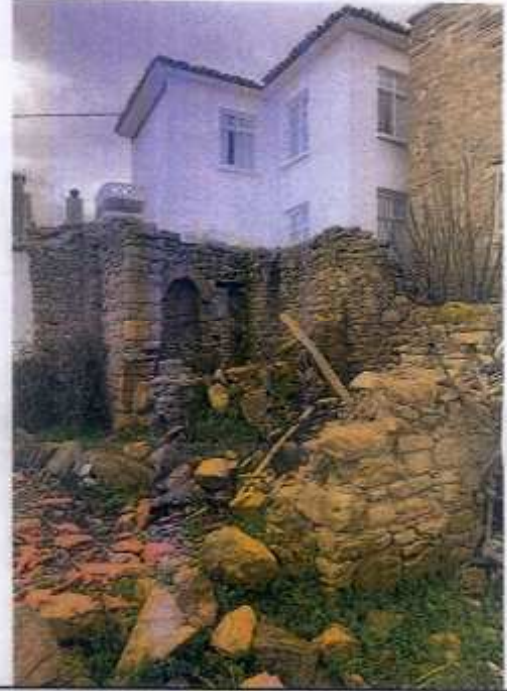
FOTOĞRAF:

GÖZLEMLER: Zamana bağlı olarak yapı bütünlüğü bozulmuş; buna bağlı olarak örtü sistemi çökmüş, beden duvarlarında yer yer yıkılmalar görülmüştür.

Köy içi meskün alanda, kentsel sit alanı içerisinde bulunan moloz taş inşa malzemeli yığma yapı, zemin üzeri bir normal kattan oluşmaktadır. "L" planlı oturma alanına sahip yapının duvarlarının büyük bölümü yıkık olmakla birlikte tavan, döşeme ve çatı örtüsü yok olmuştur. Alt kat giriş boşluklarının zeminden yüksekliğinin yaklaşık bir insan boyunda olması bu alt katın, kentsel sitedeki benzer nitelikteki konut yapılarında olduğu gibi depo ve işlik alanı olarak kullanıldığı, ana yaşam mekânının ise üst kat olduğunu göstermektedir. Yapının yola bakan kısmı yıkık durumdadır. Yapının güney cephesinden ahşap lentolu bir kapı boşluğu ile zemin kata giriş sağlanmaktadır. Aynı zamanda yapının dışında bulunan bir merdivenle üst kata erişimin sağlandığı görülmektedir. Zemin kat tavan giriş boşlukları, güney ve kuzey cephelerde bulunan ahşap lentolu pencere boşlukları, nişler ve ocak elemanı okunabilmektedir. Yapının birinci kat batı cephe duvarına yerleştirilmiş motifli bir ocağı bulunmaktadır. Bina ve buna bağlı unsurlar Gökçeada köy alanlarında görülen geleneksel malzeme, kurgu ve inşa tekniğini yansıtmaları bakımından öncü bir örneği teşkil etmektedir.
