T.C.  
KÜLTÜR VE TURİZM BAKANLIĞI  
SAMSUN KÜLTÜR VARLIKLARINI KORUMA BÖLGE KURULU

**KARAR**

Ordu ili, Altınordu ilçesi, Selimiye Mahallesi, özel mülkiyete ait, 2888 ada, 1 ve 2 parsellerde bulunan duvar yapılarının tesciline ve 2888 ada, 1 parselde bulunan iki adet sütun kaidesinin Ordu Müze Müdürlüğüne taşınarak muhafaza altına alınmasına yönelik talepleri içeren Ordu Müze Müdürlüğü'nün raporunun iletildiği Kültür Varlıkları ve Müzeler Genel Müdürlüğü Tespit ve Planlama Dairesi Başkanlığının 10.01.2025 tarihli ve 6206539 sayılı yazısı, Tescile ilişkin kurum görüşlerini içeren Ordu Valiliği Çevre, Şehircilik ve İklim Değişikliği İl Müdürlüğü'nün 20.02.2025 tarihli ve 11826592 sayılı yazısı, Ordu Büyükşehir Belediye Başkanlığı Koruma Uygulama ve Denetim Şube Müdürlüğü'nün 10.03.2025 tarihli ve 478205 sayılı yazısı, Altınordu Belediye Başkanlığı İmar ve Şehircilik Müdürlüğü'nün 19.03.2025 tarihli ve 97449 sayılı yazısı, Samsun Kültür Varlıklarını Koruma Bölge Kurulu Müdürlüğü uzmanlarının 25.03.2025 tarihli ve 3339737 sayılı raporu, Gayrimenkul Eski Eserler ve Anıtlar Yüksek Kurulu Başkanlığının 20.10.1979 tarihli ve A- 1976 sayılı kararı okundu. Ekleri ve ilgili dosyası incelendi

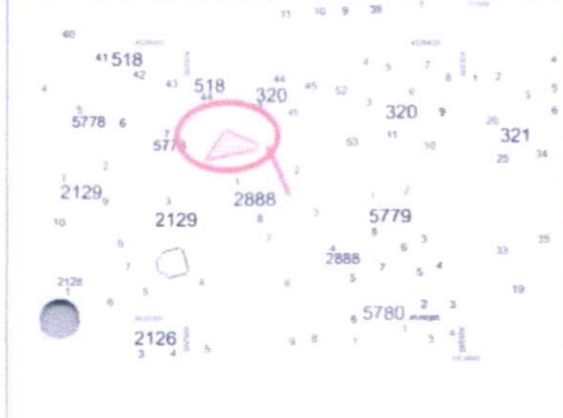
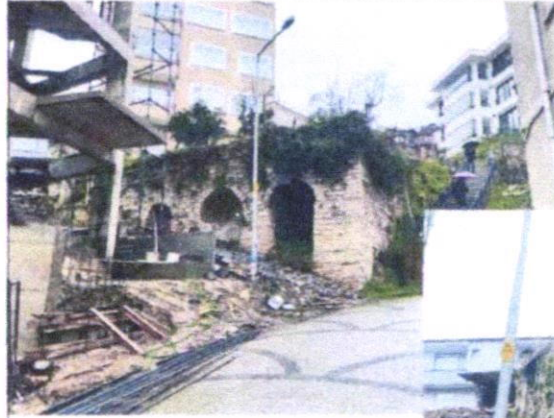
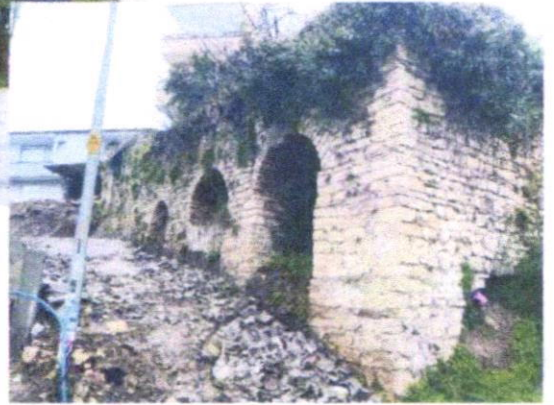
| 2888 ada, 1 parselin kuzey doğu yönünde yuvarlak kemerli, içi dolu üç açıklıklı niş biçimli duvar bulunmaktadır. Duvarın kemerleri düzgün kesme taş ile yapılmış yan taraflarında ise daha büyük taşlar kullanılmıştır. Kemer açıklığı yaklaşık 1.90 kemer derinliği 1.75 cm civarındadır. Kemerlerden doğu öndekinin içi yarıya kadar briketle kapatılmıştır. (Google görüntüsünde 2015 yılında da bu bölümün kapalı olduğu ve önünde merdiven bulunduğu anlaşılmaktadır.) Doğu yönde kemerli bölümlerin sonrasında üstte daha sonradan betonla desteklenen dikkörtgen bir açıklık bulunmaktadır. Bu açıklığın kemerle doğrudan bağlantılı mı yoksa sonradan ilave bir açıklık mı olduğu net anlaşılamamıştır. Buradaki taş düzen ve formu ile kemerlerin olduğu taş düzeni birbirinden farklıdır. Duvarların devamında büyük ölçüde yıkılmış bir köşe vardır. Ancak ilerde doğu yöne doğru aynı aksta başka duvar izleri vardır. Fakat bu duvarların yapının devamı niteliğinde olup olmadığına ilişkin görüş bildirmek oldukça zordur. Çünkü bölgedeki istinat duvarları da bu şekildedir. Belki daha önce mevcut olan bir eve ait duvar belki de bu yapının devamıdır. Müze raporunda "tonozlu" duvarların 18.19. yüzyıl kamu binasına ait duvar olduğu ifade edilmektedir. Yapının geriye doğru devam edip etmediği sınırları ve mahiyetinin ne olduğunun anlaşılması için yapı ve çevresinde kazı ve temizlik çalışması yapılması gerekmektedir. | ORJİNAL KULLANIMI: | Anlaşılmadı | | |

Ordu ili, Altınordu ilçesi, Selimiye Mahallesi, özel mülkiyete ait, 2888 ada, 1 parselde bulunan mahiyeti anlaşılamayan kemerli yapının ve 2888 ada, 1 ve 2 parsel sınırında kalan duvar kalıntısının 2863 sayılı yasanın 6. maddesi kapsamında kaldığı anlaşıldığından korunması gerekli taşınmaz kültür varlığı olarak tescil edilmesine, koruma gruplarının I olarak tayin edilmesine, 2888 ada, 1 ve 2 parsellerdeki tescil edilen taşınmaz ile 2129 ada, 4 parselde bulunan Gayrimenkul Eski Eserler ve Anıtlar Yüksek Kurulu Başkanlığının 20.10.1979 tarihli ve A- 1976 sayılı kararıyla tescilli koruma grubu II olan konutun korunma alanının kararımız eki 1/1000 ölçekli haritada çizildiği şekli ile belirlenmesine, korunma alanı içinde yapılacak her türlü inşai ve fiziki uygulama öncesi Kurulumuzdan izin alınması gerektiğine, kemerli yapının ve duvar kalıntılarının sınırları net olarak anlaşılamadığından ve yayılım alanı bilinemediğinden belirlenen koruma alanı içerisindeki yapılacak her türlü kazı, yıkım, hafriyat, alt yapı vb. uygulamalarının Ordu Müze Müdürlüğü denetiminde yapılması gerektiğine, 2888 ada, 1 parseldeki iki adet sütun kaidesinin muhafazası için Ordu Müze Müdürlüğüne naklinin uygun olduğuna, 2888 ada, 1 ve 2 parsellerin tapu kütüğünün beyanlar hanesine I. grup korunması gerekli taşınmaz kültür varlığı olduğuna, korunma alanında kalan parsellerin tapu kütüğünün beyanlar hanesine ise tescilli taşınmaz kültür varlığının korunma alanında kaldığına dair belirtmenin konulması gerektiğine karar verildi.
