KARAR

Trabzon ili, Maçka ilçesi, sit alanı dışında, Maliye Hazinesi mülkiyetine ait, Yukarıköy Mahallesi, 116 ada 17 parselde yer alan, Trabzon Kültür Varlıklarını Koruma Bölge Kurulunun 07.10.2011 tarih ve 60 sayılı kararı ile kültür varlığı olarak tescillenen ve korunma alanı belirlenen şapel kalıntısının koruma grubunun TUES çalışmaları kapsamında belirlenmesi ve tescil fişinin güncellenmesi konusuna yönelik Trabzon Kültür Varlıklarını Koruma Bölge Kurulu Müdürlüğünün 21.11.2024 tarih ve 3060856 sayılı uzman raporu okundu, ekleri ve dosyası incelendi, yapılan görüşmeler sonucunda;

| <b>ADI :ŞAPEL KALINTISI</b> | | <b>YAPTIRAN: -</b> | <b>YAPAN: -</b> | <b>MİMARİ ÇAĞI: 19.yy</b> | | | | | | | |

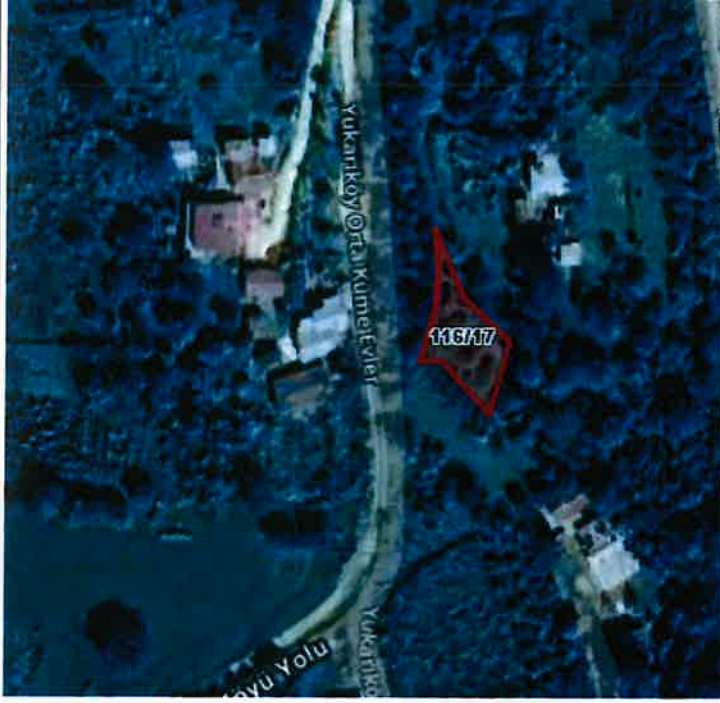
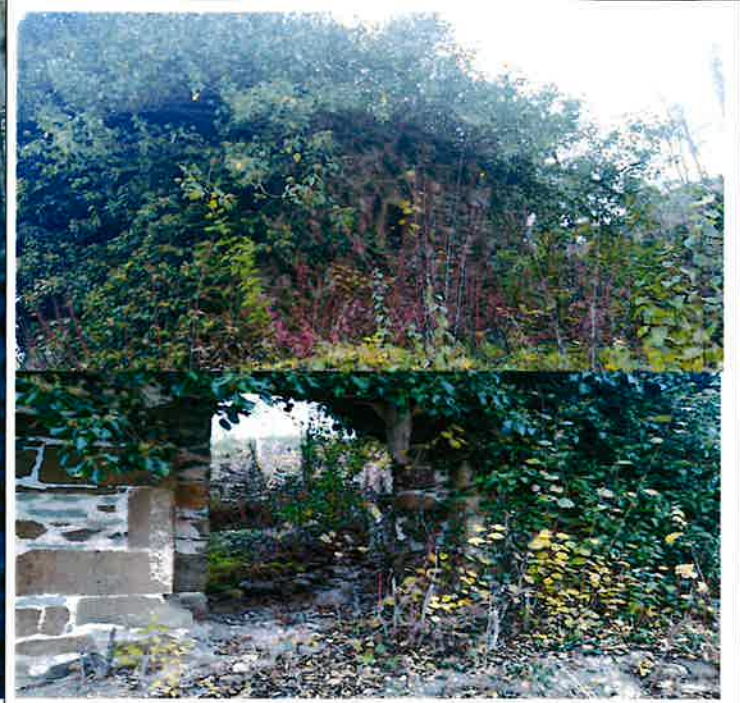
**GÖZLEMLER:** Bakımsız durumdadır.

Doğu-batı doğrultuda uzanan şapelin doğu yarısının üst örtüsü ve beden duvarlarının yıkıldığı, batı yarısının ise üst örtüsü ve beden duvarları sağlamdır. Moloz taş ve düzgün kesme taştan inşa edilen beden duvarı üzerine bitki ve sarmaşıklar kapatmıştır.

Yuvarlak kemerli, düzgün kesme taş söveli batı giriş kapısının üzerine duvar içinde yuvarlak sağır kemeri mevcuttur. Sağlam olan duvarlarında kapı üstünde içten yuvarlak formlu küçük bir adet pencere, kuzey ve güney duvarlarında içten kemerli, dıştan küçük dörtgen formlu ikişer adet pencere açıklığı bulunmaktadır.

İç kısmının sıvaları dökülmekle beraber kapı kenarlarında yer yer fresk izlerine rastlanmıştır.

Tescilli şapelin, Kültür ve Tabiat Varlıklarını Koruma Yüksek Kurulunun 05.11.1999 tarih ve 660 sayılı ilke kararı doğrultusunda ilgili idaresince hazırlanacak, rölöve ve restitüsyon projelerinin Trabzon Kültür Varlıklarını Koruma Bölge Kuruluna iletilmesine karar verildi.
