T.C.  
KÜLTÜR ve TURİZM BAKANLIĞI  
Trabzon Kültür Varlıklarını Koruma Bölge Kurulu

KARAR

Toplantı Tarihi ve No : 27.11.2024 - 490  
Karar Tarihi ve No : 27.11.2024 -9128

| ADI :ŞAPEL KALINTISI | YAPTIRAN: - | YAPAN: - | MİMARİ ÇAĞI: 19.yy sonu | |

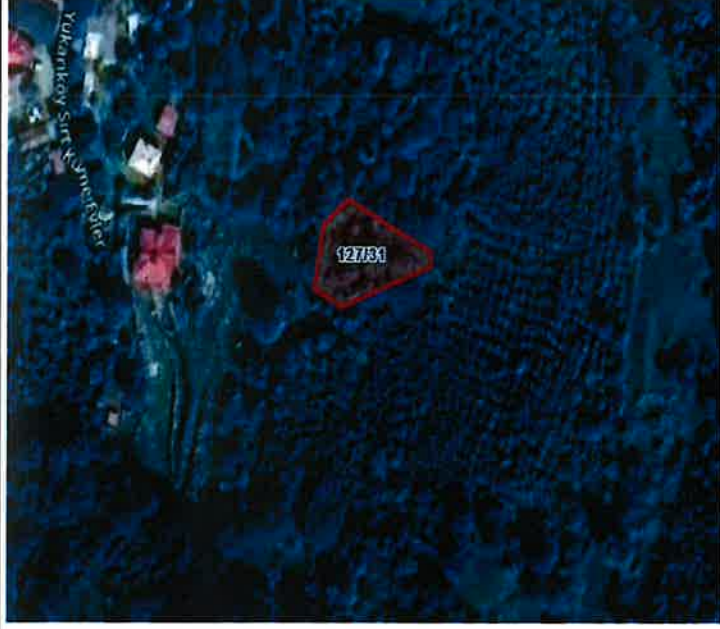
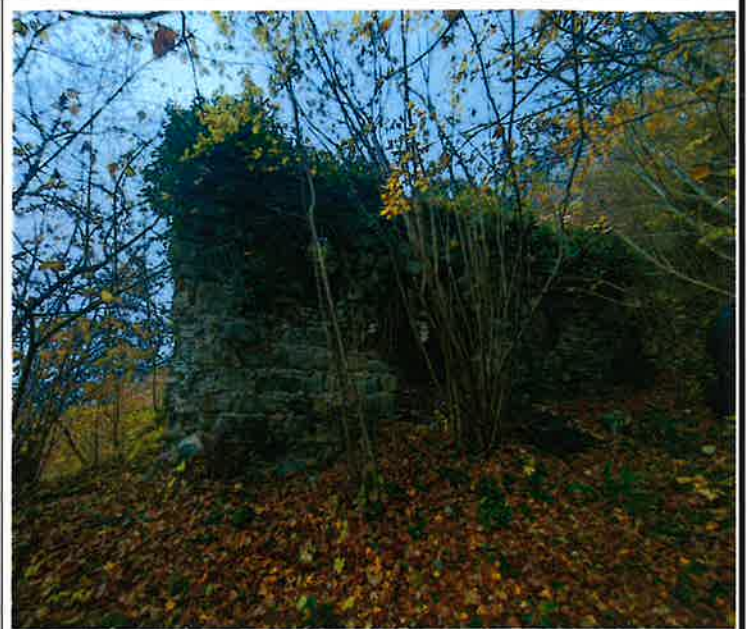
GÖZLEMLER: Bakımsız durumdadır.

Yapı 5.70x 12.20 m ölçülerindedir. Moloz taşla inşaa edilmiştir. Apsis kapısı ve çatısı tamamen yıkılmış durumdadır. Duvarlarında herhangi bir süsleme elemanı yer almamaktadır.

Tescilli şapelin, Kültür ve Tabiat Varlıklarını Koruma Yüksek Kurulunun 05.11.1999 tarih ve 660 sayılı ilke kararı doğrultusunda ilgili idaresince hazırlanacak, rölöve ve restitüsyon projelerinin Trabzon Kültür Varlıklarını Koruma Bölge Kuruluna iletilmesine karar verildi.
