T.C.  
KÜLTÜR ve TURİZM BAKANLIĞI  
Trabzon Kültür Varlıklarını Koruma Bölge Kurulu

KARAR

| AVRUPA KONSEYİ | KÜLTÜREL VARLIKLARI KORUMA ENVANTERİ | | ANIT | ENVANTER | Ek-3 |
| ADI: DERVİŞİN KÖPRÜSÜ | YAPTIRAN: - | YAPAN: - | MİMARİ ÇAĞI: Yöresel Osmanlı Dönemi | | |

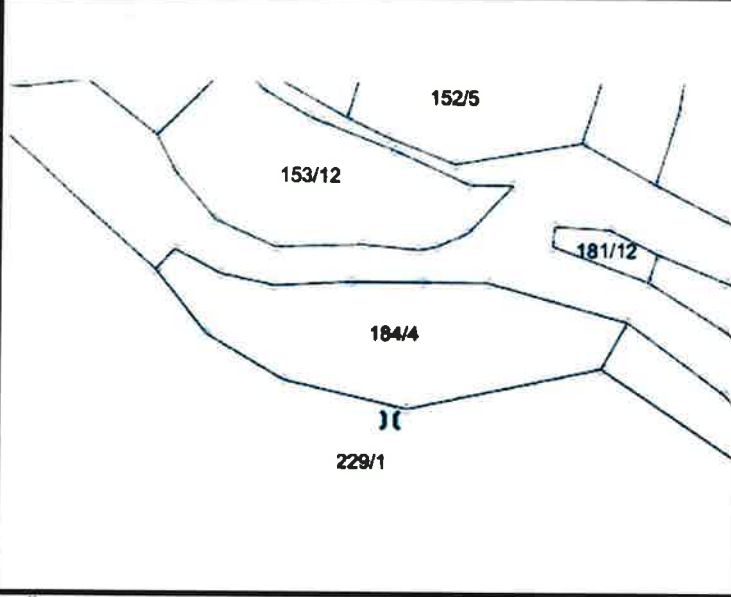
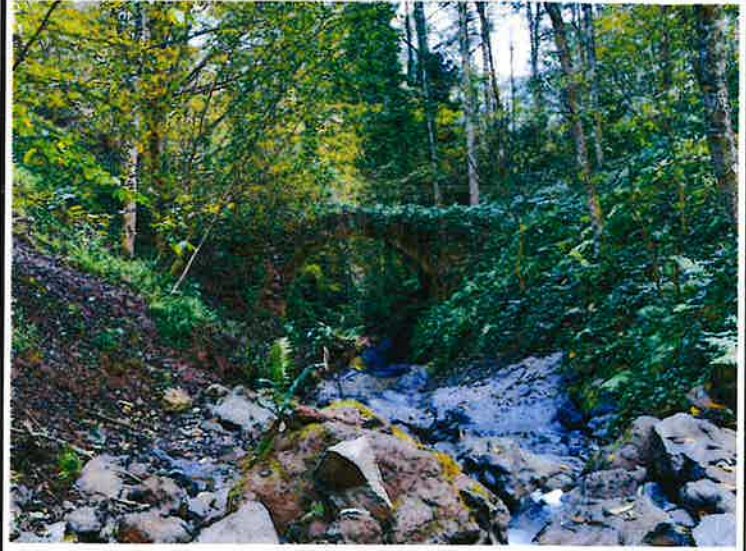
Köprü küçük bir dere üzerinde yer alır.Yakın çevresi eğimli arazi olup üzeri ağaçlıktır. Uzak çevresinde betonarme konutlar vardır. Kuzey-güney yönde konumlanan köprünün ayakları ana kaya kütlesi üzerine konumlanmıştır. Harpuştta şeklinde ve tek kemer gözlüdür.

Köprü ayakları, ana kaya kütlesi üzerine oturmaktadır. Tek kemer gözlü olup uzunluğu, 5.30m.2.80m. genişliktedir. Köprünün kemer kısmı yuvarlaktır. Kemer kısmı betonla onarılmıştır. (Tescil aşamasında da aynı özellikler taşımaktadır). Tempan duvarları kabayonu taşır. Üst örtüsü bitkiyle kaplıdır. Günümüzde kullanılmamaktadır.

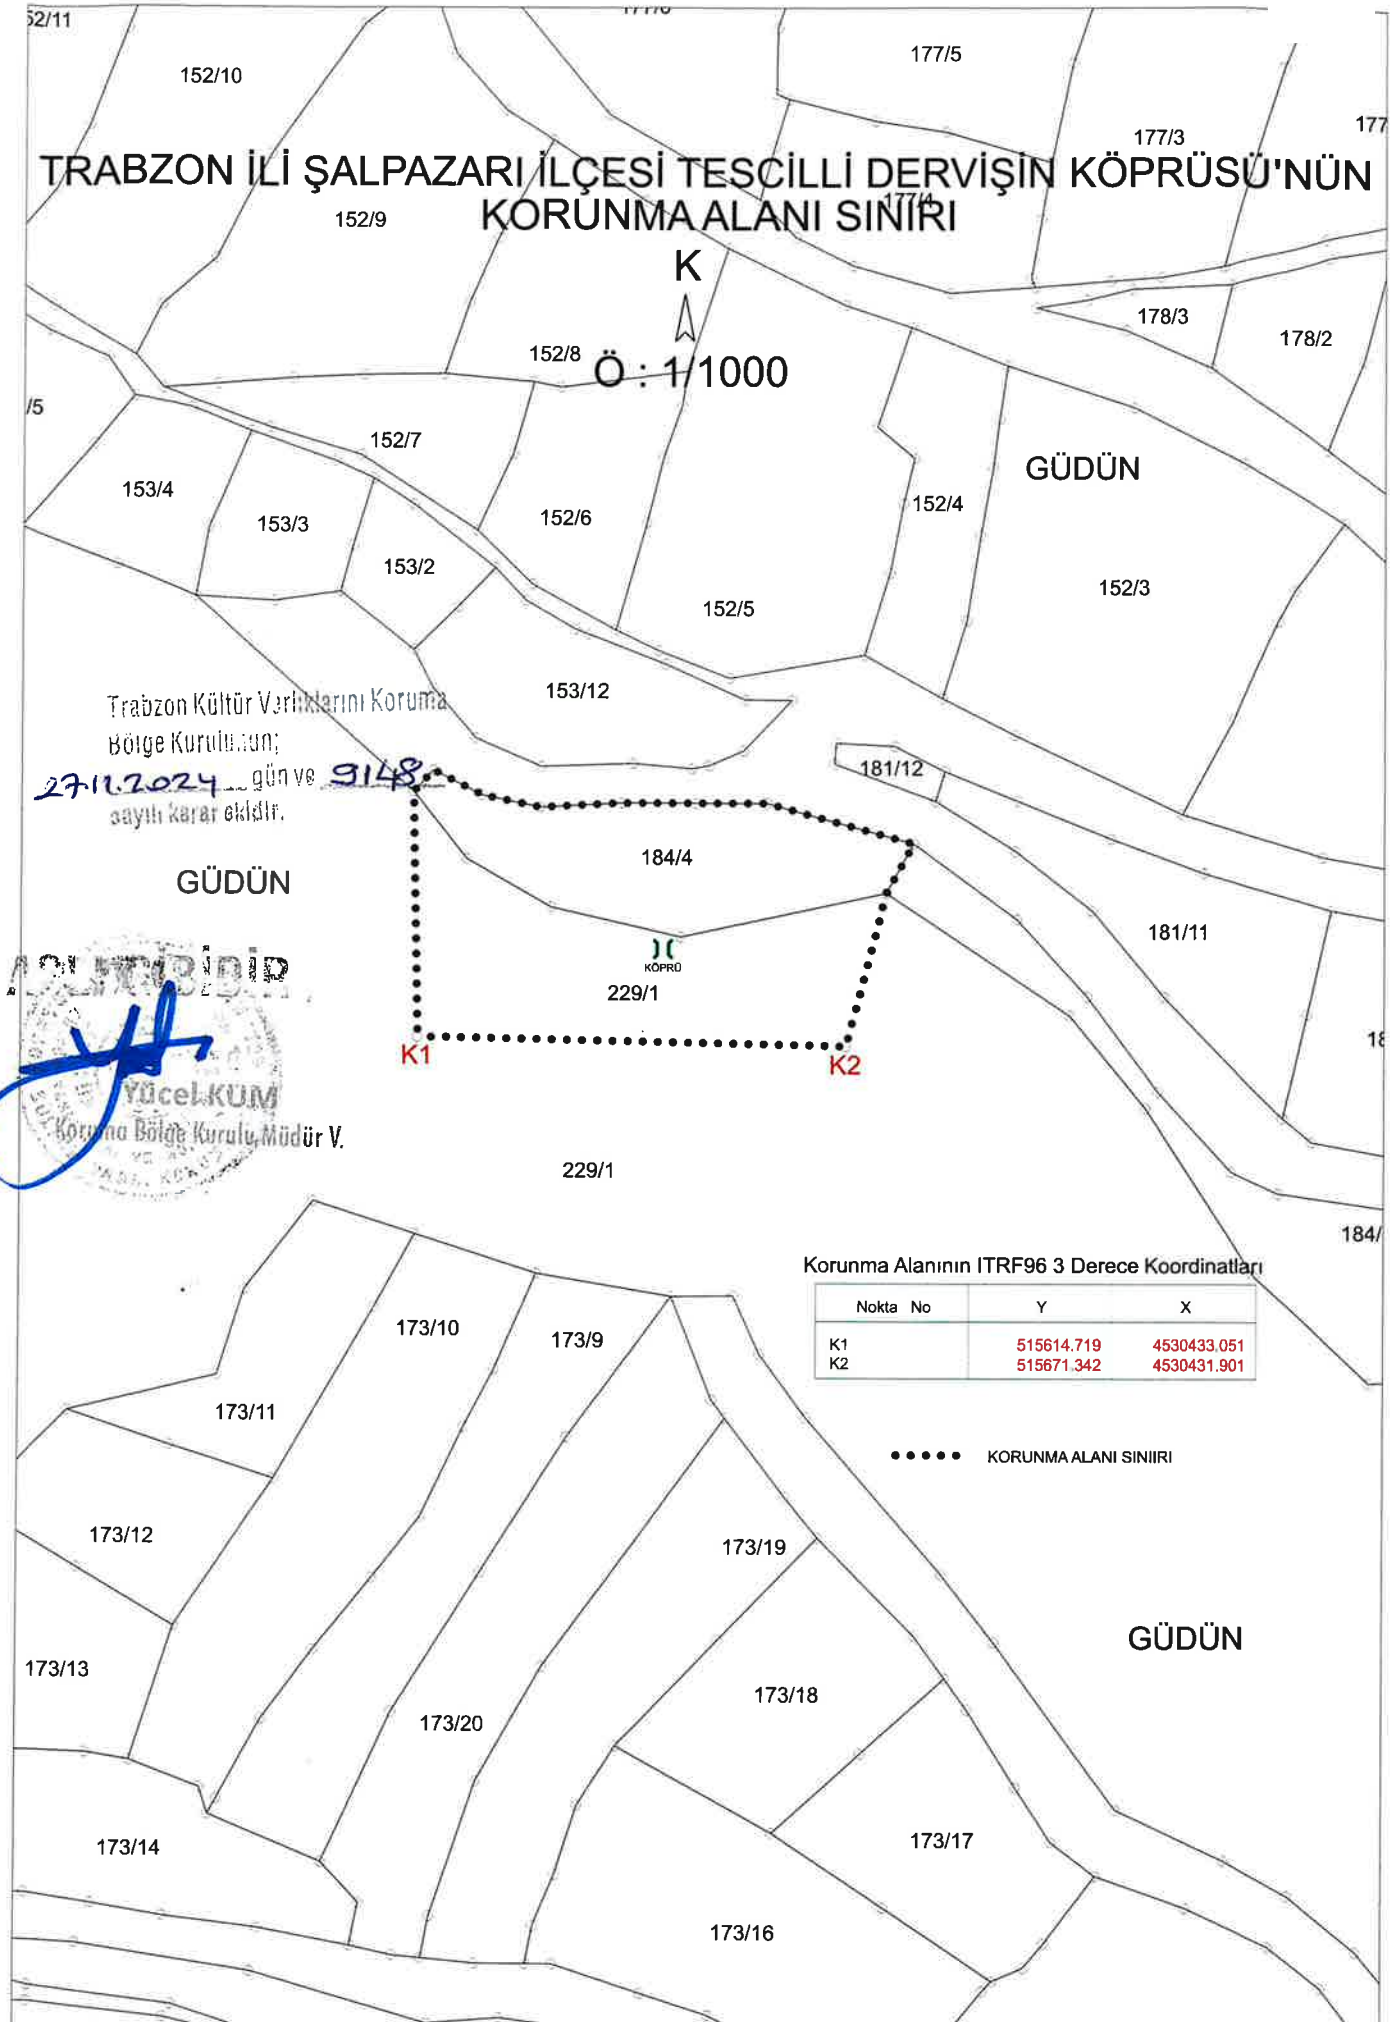
Korunma alanın ekteki kadastral haritada gösterildiği şekliyle belirlenmesine karar verildi.
