T.C.  
KÜLTÜR ve TURİZM BAKANLIĞI  
Trabzon Kültür Varlıklarını Koruma Bölge Kurulu

KARAR

| ADI: KÖPRÜ<br>(Mile Köprüsü) | YAPTIRAN: - | YAPAN: - | MİMARİ ÇAĞI: 18.yy | | |

GÜMÜŞHANE İLİ, TORUL İLÇESİ, ZİGANA KÖYÜ  
236/1 PARSELDE BULUNAN KÖPRÜ (MİLE)  
KORUNMA ALANI  
1/1000

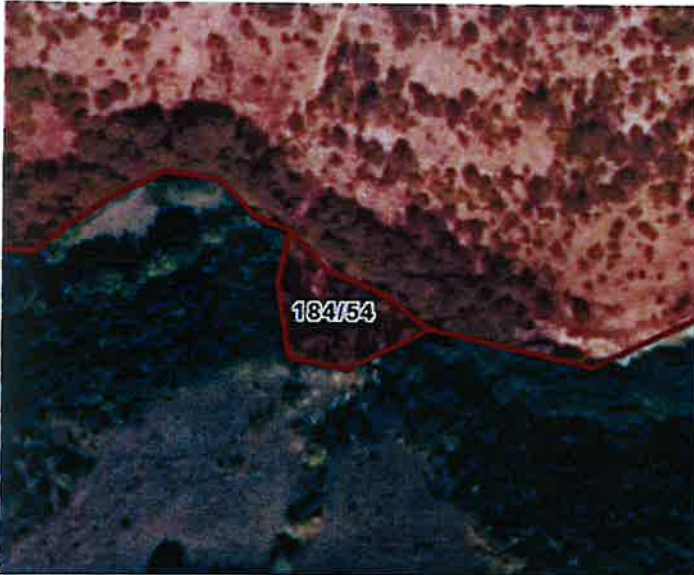
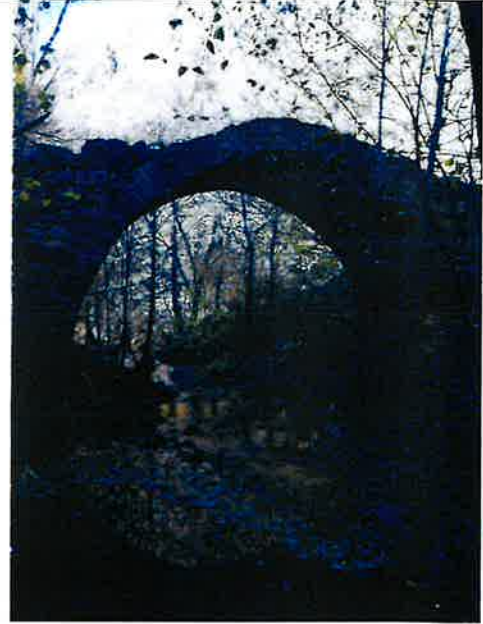
| GENEL TANIM: Köprü doğu-batı doğrultuda, tek gözlü kemer köprü olup, vadi içerisinde ulaşım yolları kapalı durumdadır. | | | | | |

**GÖZLEMLER: Köprüye ulaşım sağlayan patika yollar kapanmıştır.**

| Söz konusu köprünün yerinde incelenmesinde, köprünün Gümüşhane ili, Torul ilçesi, Zigana köyü, mülkiyeti Maliye Hazinesine ait, niteliği orman 236 ada, 1 parselde kaldığı tespit edilmiştir. Köprü vadi tabanında, etrafı oldukça sarp bir topografyaya sahiptir. Köprüye yamaçtan ve ormanlık alandan yürüyerek ulaşılabilir. Araç yolu veya patika yolu bulunmamaktadır. | | BUGÜNKÜ KULLANIMI: Köprü | | | | |
| Tek kemer gözlü olup, kemer ayakları iki yanda ana kayaya oturmaktadır. Köprü yuvarlak kemerli, kemer kısmı düzgün kesme taş malzemeli, tempan duvarları kaba yonu taş malzemeli olup üst döşemesi ise moloz taş döşelidir. Korkuluğu bulunmayan köprünün doğu ayağı taşlarında dökülmeler söz konusudur. | | ÖNERİLEN KULLANIMI: Köprü | | | | |
