**T.C.**  
**KÜLTÜR VE TURİZM BAKANLIĞI**  
**EDİRNE KÜLTÜR VARLIKLARINI**  
**KORUMA BÖLGE KURULU**  
**K A R A R**

Edirne ili, Meriç ilçesi, Nasuhbey köyü, 152 ada, 2 parselde yer alan, Nasuhbey Köy Tüzel Kişiliği mülkiyetine kayıtlı, sit alanı dışında kalan ve Edirne Kültür Varlıklarını Koruma Bölge Kurulu Müdürlüğü tarafından, 2863 Sayılı Kanunun 6. Maddesi kapsamında tespit çalışması yapılan tescilsiz Nasuhbey Hamamı'nın, korunması gerekli kültür varlığı olarak tescil edilmesi istemine ilişkin, 2863 Sayılı Kanunun 7. Maddesi uyarınca kurum görüşlerinin istendiği Koruma Bölge Kurulu Müdürlüğünün 03.03.2025 tarih ve 6436862 sayılı yazısı, Edirne İl Özel İdaresinin 20.03.2025 tarih ve 89966 sayılı görüş yazısı ile 09.04.2025 tarih ve 3361115 sayılı uzman raporu okundu, dosyası incelendi, yapılan görüşmeler sonucunda;

AVRUPA KONSEYİ	KÜLTÜREL VARLIKLARI KORUMA ENVANTERİ	K.V.K.E.	ANIT	ENVANTER NO:				
TÜRKİYE	KÜLTÜR VARLIKLARI VE MÜZELER GENEL MÜDÜRÜĞÜ							
İLİ: EDİRNE	İLÇE: MERİÇ	MAHALLE KÖY: NASUHBEY KÖYÜ VEYA MEVKİ:	KORUMA DERECESİ:	1 2 3 ANITSAL X ÇEVRESEL				
SOKAK VE KAPI NO :	KADASTRO: PAFTA: - ADA: 152 - PARSEL: - 2							
ADI: Nasuhbey Hamamı	YAPTIRAN: -	YAPAN: KÜLTÜR V

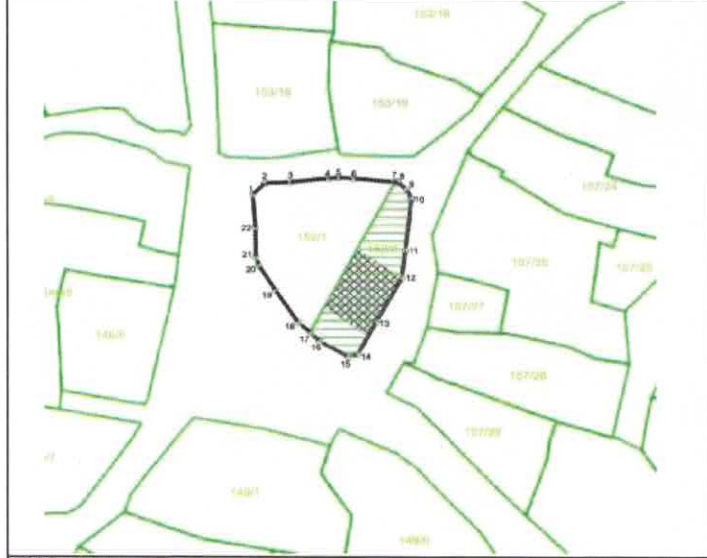
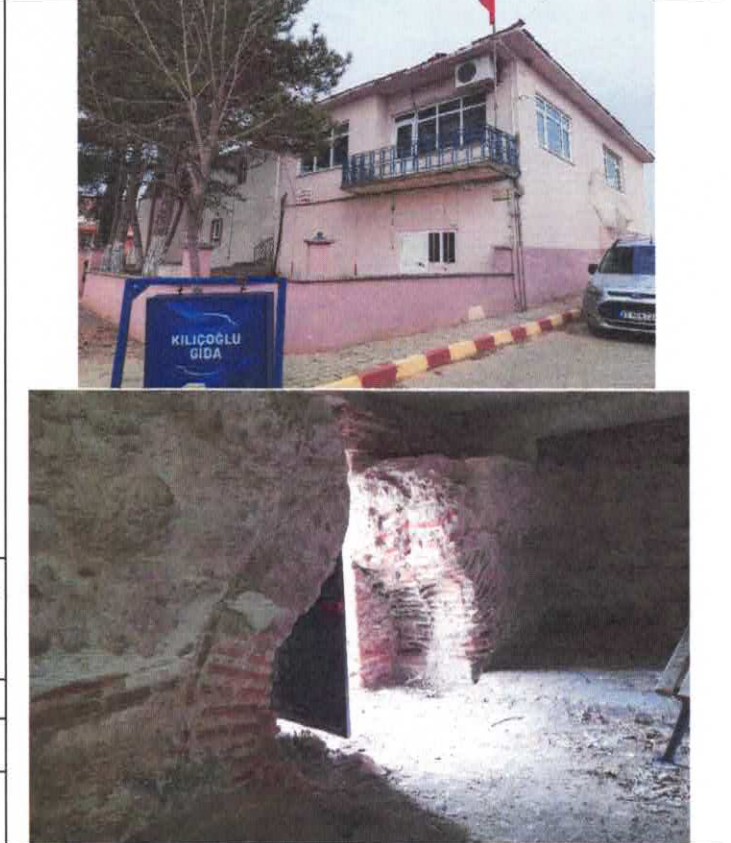
**GÖZLEMLER:** Hamamın ayakta kalan duvarları taşıyıcı olarak sağlamdır. Üzerine inşa edilen muhtarlık binasından kurtarılmıştır. Soğukluk ve ılık bölümlerine ait duvan yıkılmış olup, temeller cami cihetinde zemin altındadır.

**AYRINTILI TANIM:** Caminin bulunduğu parselin komşu parseli olan 152 ada, 2 parselde muhtarlık binası bulunmaktadır. İki katlı olduğu görülen binanın, zemin katının beden duvarları hamama aittir. Yaklaşık olarak 1,5 – 2,00 metre arasında değişen yüksekliklerde olan duvarların üzerine beton hatıllar atılmak suretiyle altlık oluşturulmuş ve üzerine bir kat halinde günümüz muhtarlık binası inşa edilmiştir. Yapılan incelemede; mevcut duvarlara bakılarak hamamın plansal özellikleri çıkartılmıştır. Buna göre; güneybatı – kuzeydoğu doğrultusunda uzanan üç birim halinde sıcaklık hücreleri bulunmaktadır. Hücreler arasında, dar – uzun ve sivri kemerli kapı açıklıkları bulunmaktadır. Sıcaklık bölümünün güneydoğusunda külhan bölümü yer alır. Sıcaklık hücrelerine paralel olarak, enine dikdörtgen planda uzanan külhanın güneydoğu cephesinde yuvarlak kemerli girişi bulunmaktadır. Külhanı sıcaklık bölümünden ayıran duvarın zemin seviyesinde, sıra halinde yuvarlak kemerler bulunmaktadır. Söz konusu kemerlerin, altta bulunan cehennemlik kanallarından dolayı, düşey kuvvetlerin ana toprağa aktarılması için işlevlendirildiği anlaşılmaktadır. Külhanla aynı doğrusal hatta olmak üzere güneybatısında dikdörtgen planlı ve beşik tonoz örtülü su deposu bulunmaktadır. Hamamın tespiti yapılan plansal özellikleri itibarıyla, soğukluk ve ılık bölümlerine ait duvarların tamamen yıkıldığı, söz konusu bölümlerin yerleşim alanının ise cami cihetinde olduğu anlaşılmıştır. Yapıda inşa malzemesi olarak taş ve tuğla kullanılmıştır. Taşıyıcı özelliği de bulunan duvarlarda kesme ve kaba yontu taşla birlikte bazı seviyelerde iki sıra halinde yassı tuğlanın kullanıldığı, almasıık duvar örgüsü görülürken, kapı açıklıklarında bulunan kemer yapıları tuğladan inşa edilmiştir. Yapı malzemesinde bağlayıcı harç olarak kireçli harç kullanılmıştır.
