**T.C.**  
**KÜLTÜR ve TURİZM BAKANLIĞI**  
**Trabzon Kültür Varlıklarını Koruma Bölge Kurulu**  
**KARAR**

Trabzon ili, Ortahisar ilçesi, sit alanı dışında, Boztepe Mahallesi, 1381 ada 2 parselin doğusunda kadastro harici alanda yer alan tescilli çeşmenin, koruma grubunun I (bir) olarak belirlenmesine;

| <b>ADI :ÇEŞME</b> | <b>YAPTIRAN: -</b> | <b>YAPAN: -</b> | <b>MİMARİ ÇAĞI:</b> 20.yy başları | | | | |

**GENEL TANIM:** Trabzon Kültür Varlıklarını Koruma Bölge Kurulunun 03.05.2013 tarih ve 1174 sayılı kararıyla tescillenmiştir. Boztepe Mahallesi 426 ada 8 parseldeki tescilli Kızlar Manastırı yakınında, 1381 ada 2 parselin doğu bitişiğinde yer almaktadır. Çeşme kesme taş malzemeyle inşa edilmiştir.

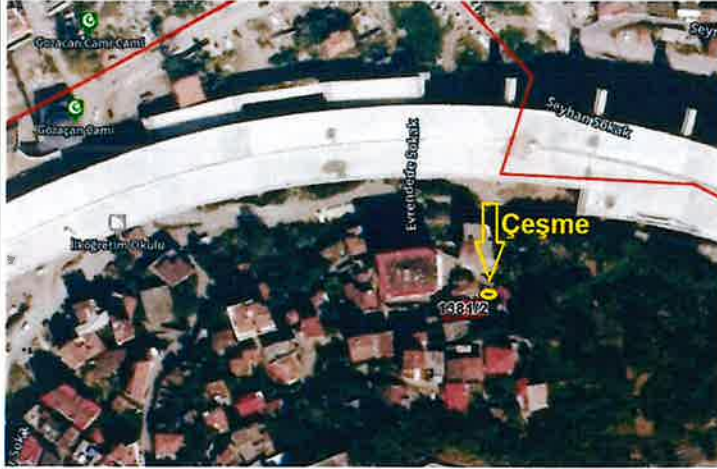
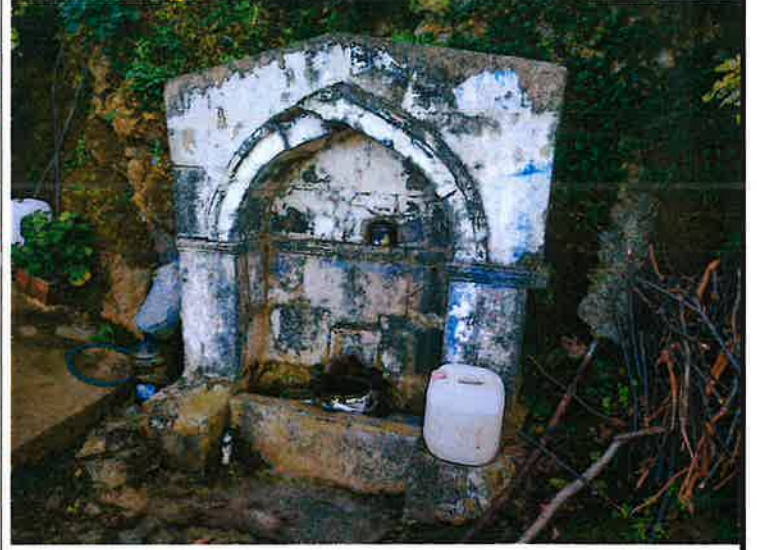
**GÖZLEMLER:** Bakımsız durumda, arkada bulunan haznesi açıkta olup, muhtes müdahaleleri vardır.

Çeşme kesme taş malzemeyle inşa edilmiştir. Sivri kemerli olup kemer kısmı kemerin oturduğu ayak başlıkları silmeyle hareketlendirilmiştir. Ayna kısmında nişi bulunmaktadır. Önünde dikdörtgen kurnası bulunmaktadır. Kurna yanlarında iki adet dinlenme taşı yer almaktadır.

Üst kısmı beton harçla onarılmıştır. Kitabesi bulunmamaktadır. 19.yy tarihlendirilebilir.

**ÖNERİLEN KULLANIMI:** Çeşme
