T.C.  
KÜLTÜR ve TURİZM BAKANLIĞI  
Trabzon Kültür Varlıklarını Koruma Bölge Kurulu

KARAR

GİRESUN İLİ, TİREBOLU İLÇESİ, YUKARIORTACAMIİ KÖYÜNDEKİ PORSUK KÖPRÜSÜNÜN  
KORUNMA ALANI HARİTASI

| <b>ADI: PORSUK KÖPRÜSÜ</b> | <b>YAPTIRAN: -</b> | <b>YAPAN: -</b> | | <b>MİMARİ ÇAĞI:</b> | | | |

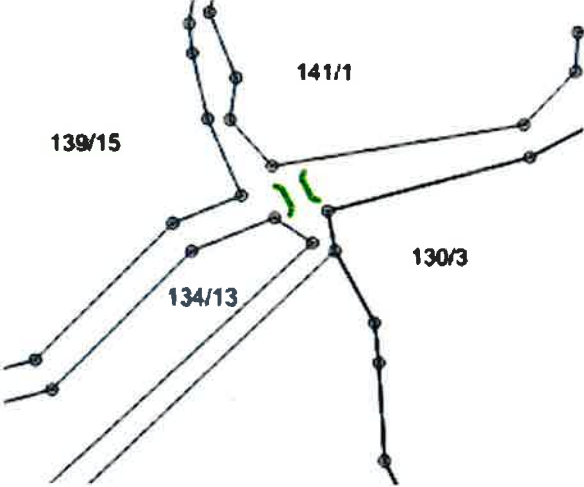
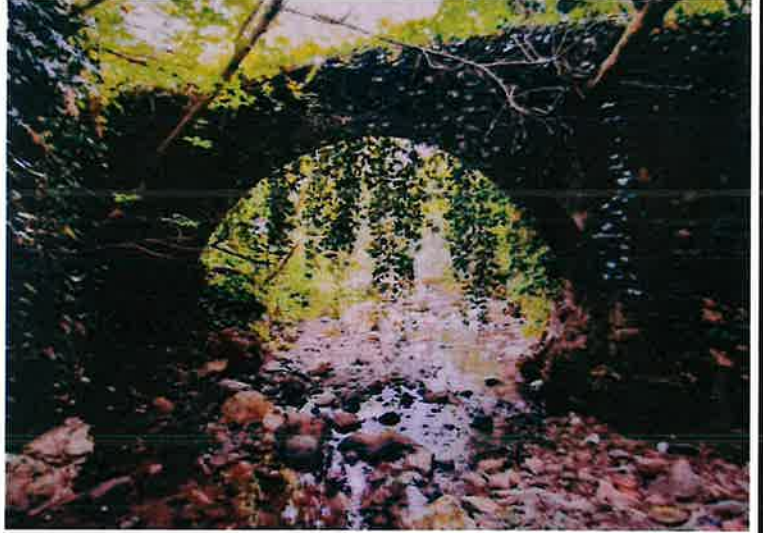
| <b>GENEL TANIM:</b> Köprü Giresun ili Tirebolu ilçesi, Yukarıortacamii Köyü'nde köy yolunun alt kotunda, Porsuk Deresi üzerinde yer almaktadır. | | | | | | | |
| <b>AYRINTILI TANIM:</b> Giresun ili, Tirebolu ilçesi, Yukarıortacamii Köyü'nde, Porsuk Deresi üzerinde yer almaktadır. Köprü'nün ayak genişliği 2.5 metre uzunluğu ise yaklaşık 10 metredir. Platformu toprak kaplı iki ana kayaya oturtulmuş yuvarlak kemerli taş köprü'nün kemer kısmında kesme taş malzeme, yaklaşım duvarları ve tempan kısmında moloz taş malzeme kullanılmıştır. Köprü'nün üzerinde otlar, sarmaşıklar ve ağaçlar büyümüştür. | | | | <b>BUGÜNKÜ KULLANIMI:</b> Köprü | | | |
