**T.C.**  
**KÜLTÜR VE TURİZM BAKANLIĞI**  
**EDİRNE KÜLTÜR VARLIKLARINI**  
**KORUMA BÖLGE KURULU**  
**K A R A R**

**Toplantı Tarihi ve No : 27.05.2025 - 479**  
**Karar Tarihi ve No : 27.05.2025 - 10865**

Kırklareli İli, Merkez İlçesi, sit alanı dışında, Kurulumuzun 25.03.2019 tarih ve 5814 sayılı kararı ile 1/1000 ölçekli kadastral haritada koordinatlı sınırları itibariyle belirlenen Koruma Alanı içerisinde kalan Karacaibrahim Mahallesi, 15 ada, 38 parselde yer alan şahıs mülkiyetine kayıtlı taşınmaz ve 20.02.2024 tarih ve 9976 sayılı Kurul kararı ile 1/1000 ölçekli kadastral haritada koordinatlı sınırları itibariyle belirlenen Koruma Alanı içerisinde kalan, Karakaş Mahallesi, 65 ada, 11 parsel ve 29 ada, 5 parselde yer alan şahıs mülkiyetine kayıtlı taşınmazlar ile Musa Sinagog Vakfına ait 25 ada,8-9 parsellerde yer alan taşınmazlar, Kırklareli Revizyon Plan çalışmaları kapsamında Müdürlüğümüz uzmanları tarafından 04-05.05.2023 tarihinde tespit edilmiş olup Kurum görüşlerinin belirtildiği Kırklareli Belediye Başkanlığının 14.11.2023 tarih ve 24617 sayılı yazısı ve Edirne Vakıflar Bölge Müdürlüğünün 16.05.2023 tarih ve 443655 sayılı yazıları, 26.05.2025 tarih ve 3464440 sayıl

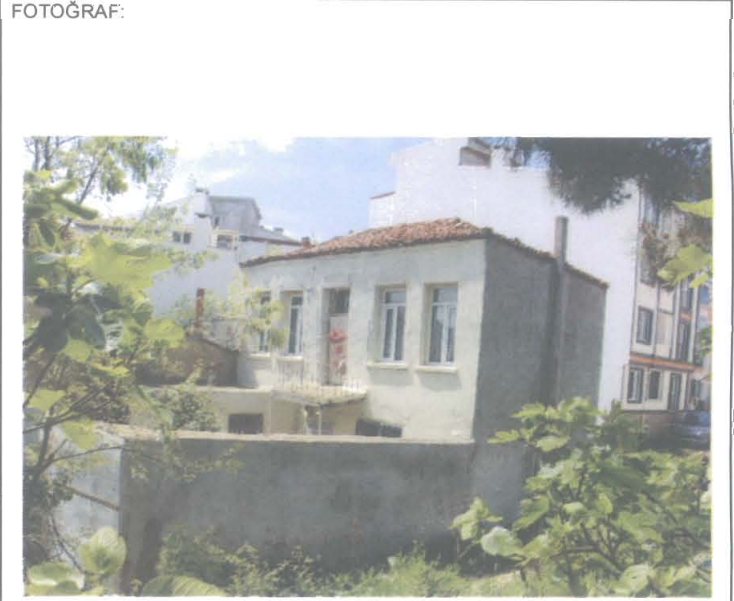
GÖZLEMLER: Pencere ve kapı doğramalarının günümüz malzemesi ile değiştirildiği, dış beden duvarları çimento harç ile sıvandığı görülmüştür.

AYRINTILI TANIM: Taşınmaz dikdörtgen planda yığma tuğla mazleme ile Zemin + 1 kat olarak inşaa edilmiştir. Giriş kapısının yanında kareye yakın formlu pencere açıklığı yer almakta olup, yapının sol ön cephesinde muhdes bir eklenti yapıldığı gözlemlenmiş olup, taşınmazın üst katına yapılan demir şebeke korkuluklu bir balkon olduğu görülmüştür. Yapının 1. Kat pencereleri dikdörtgen formlu olup, balkon kapısının iki yanında ikişer adet yer almaktadır. Balkon kapısının üzerinde bir aydınlık penceresi bulunmaktadır. Saçak altı silmeleri yapılan onarımlar sebebiyle özelliğini kaybetmiş durumdadır. Kırmızı çatı ile örtülmüş olan yapının üstörtüsünde alaturka kiremit kullanılmış olup, yer yer kırılmış oldukları görülmüştür. Yapının sağ yan cephesinde baca çıkıntısı bulunmaktadır.

YAPILAN ONARIMLAR: Pencere ve doğramaları pvc ile değiştirilmiş ve dış cephe harç ile sıvanmış ve yapıya muhdes bir eklenti yapılmıştır

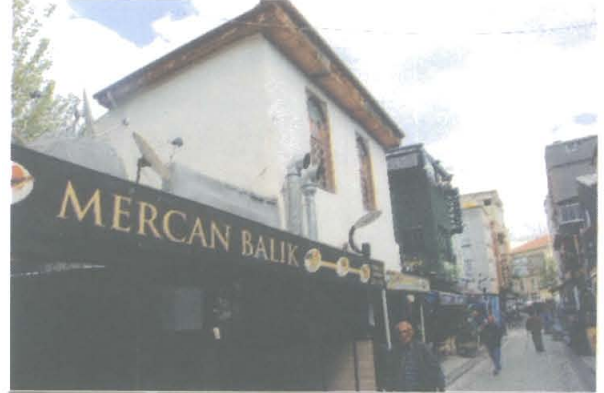
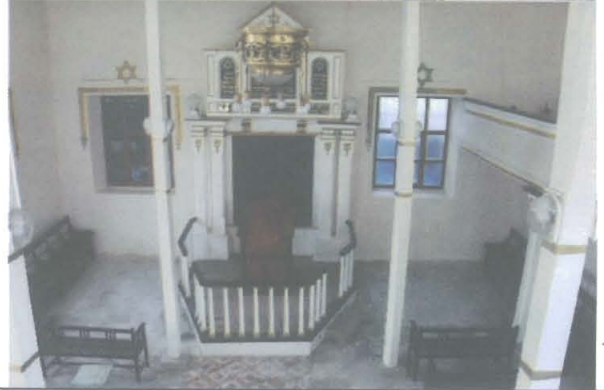
GENEL TANIMI: Kırklareli İli, Merkez İlçesi, Karakaş Mahallesi, 25 ada, 8-9 parsellerde yer alan Musa Sinagogu eski sinagogun yerine 20.yy başlarında yapılmıştır.

**AYRINTILI TANIM:** Kare planlı, 1,5 kat yüksekliğindeki sinagoga girişi, caddenin arkasında bulunan bahçe içerisinde sağlanmaktadır. Ağaç girişler ile desteklenen tuğla malzeme ile kargir olarak inşa edilmiş, sonraki yıllarda çimento kullanılarak sıvanmıştır. Sinagogun içerisi dört köşeli altı pencere ile aydınlatılmış, ayrıca üst kısımlarda küçük pencerelere yer verilmiştir. Bu pencerelerden biri yuvarlak kemerli olup, üzerinde altı köşeli davut yıldızı motifli vitray bulunmaktadır. Zemin karo taş döşelidir. Zeminde dört adet ahşap sütun, ahşap tavan bloğunu ahşap tavan bloğunu desteklemekte, tavan sade bir malzeme ile dekoratif olarak kaplanmıştır. Tavanın orta kısmında alçı malzeme yapılmış, yaklaşık 1,5 metre çapında mavi renkli yalancı bir kubbe, yalancı kubbenin tam ortasında altı köşeli davut yıldızı motifli, kenarlarda ise yaldızlı beş köşeli yıldız süslemeler bulunmaktadır. Yalancı kubbenin ortasından sarkan madeni avize, sinagoga aydınlatmanın merkezini oluşturmaktadır. Sinagogun giriş kısmı ve yan cephesinde kadınların ibadet ettiği "Azara" adı verilen asma kat bulunmaktadır, asma kat zeminden ahşap sütunlar ile desteklenmektedir. Teva bölümü ahşap korkuluklar ile çevrelenmiş, hemen arkasında Ehal kısmı bulunmaktadır. Ehal kısmı, sade bir görünüme sahip olup, yan yana bulunan ikişer yarım sütun, sütunların üzerinde, yedi sıra İbraniçe yaldızlı harflerin bulunduğu dört yuvarlak kemerli levha ve levhaların üstünde, üzerinde altı köşeli davut yıldızı motifli bulunan üçgen alınıktan oluşmaktadır. şehirdeki Yahudi Cemaatinin azlığı nedeniyle ile neredeyse kullanılamaz hale gelmiştir.

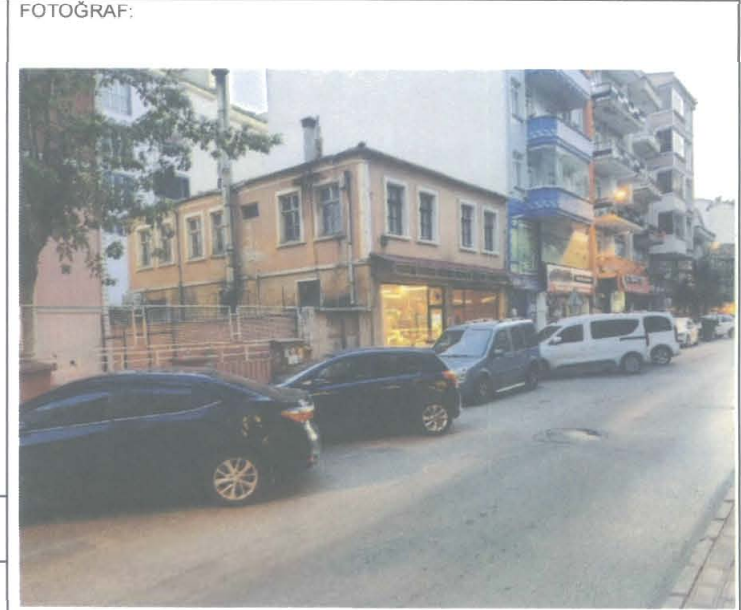
GÖZLEMLER: Zemin katı özgünlüğüne uygun olmayan şekilde onarılmıştır..

AYRINTILI TANIM: Dikdörtgen planda zemin+1 kat olarak yığma tuğla ile inşaa edilmiştir. Zemin katı dükkan, üst katı depo olarak kullanılmaktadır. Yapının bir tarafı bitişik bir tarafı ise cephelidir. Yan cephede zemin kat ile üst kat pencere düzeni farklılık göstermektedir. Dikdörtgen formu pencere kenarları taş sövelidir. Üst katın köşesinde taş sütüncü bulunmaktadır. Kat arası silme cepheye hareket katmıştır. Çatı saçak altında 3 sıralı saçak silmesi yer almaktadır. Kırmızı çatı örtülmüş yapı, 20. Yy özelliklerini göstermektedir.

YAPILAN ONARIMLAR: Zemin kat pencereleri ve iç mekânı günümüz malzemeleri ile yenilenmiştir.
