| AVRUPA KONSEYİ | KÜLTÜREL VARLIKLARI KORUMA ENVANTERİ | | D.K.V.K.E. | ANIT | ENVANTER NO: |
| İLİ: ÇANAĞKALE | İLÇESİ: GÖKÇEADA | MAHALLE KÖY: TEPEKÖY KÖYÜ | | | KORUMA DERECESESİ |
| SOKAK VE KAPI NO: | KADASTRO PAFTA: | ADA: 148 | PARSEL: 13 | S.M.Ö. | 2. GRUP |

GENEL TANIM: İki bağımsız birimden oluştuğu düşünülen, kaba yonu taş malzeme ile yığma sistemden inşa edilmiş ve dış çimento esaslı harç ile sıvanmış 2 katlı kagir konut yapısıdır.

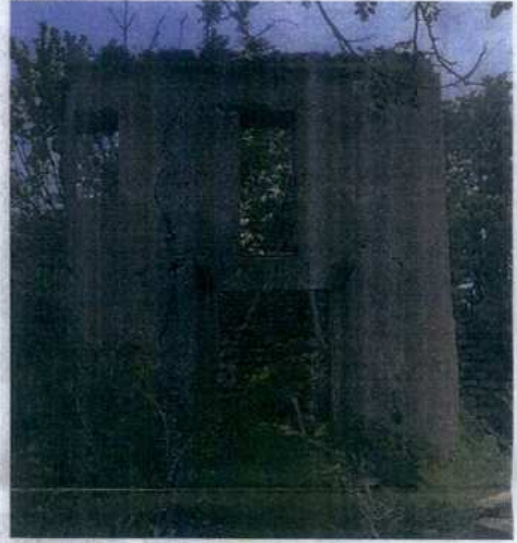
FOTOĞRAF:

GÖZLEMLER: Yapının genelinde zamana bağlı malzeme kayıpları, çatlaklar ve deformasyonlar görülmekle birlikte üst yapı örtüsü tamamen yok olmuş olup günümüzde kullanılmaması sebebiyle doğal ve yapı tahribata maruz kalmıştır.

AYRINTILI TANIM: Gökçeada İlçesi, Tepeköy Köyünde bulunan ve kaba yonu taş yığma duvarlardan oluşan kagir yapının; herhangi bir döşeme elemanı günümüze ulaşmamış olsa da güneybatı duvarlarda döşeme izinin ve bir çok duvarda hatıl deliklerinin izlenebilir olması nedeniyle 2 kattan oluştuğu anlaşılmaktadır. Yapının plan şeması anlaşılamamakla birlikte aynı dönem özelliğine sahip biri kare formu diğeri ise güneybatı-kuzeydoğu ve kuzeybatı-güneydoğu aksında kesişen 2 kaba yonu taş yığma duvarı ayakta olan ve formu belirlenemeyen 2 bağımsız birimden oluştuğu düşünülmektedir. Kare formlu yapıya giriş kuzeybatı cephesinin orta aksından dikdörtgen formlu bir kapı açıklığından sağlanmaktadır. Kapı açıklığının üzerinde bir konsolun varlığına işaret eden taşıyıcılar ve bir kapı açıklığı bulunmaktadır. Aynı cephede saçak üstünde alaturka kiremit kalıntıları görülmektedir. Cephelere çimento esaslı harç ile kaba sıva uygulanmıştır. Formu belirlenemeyen diğer yapının güneybatı ve kuzeybatı cephelerinde birer pencere açıklığı ve yapının batıya tekabül eden köşesinde köşe pahlı bulunmaktadır. Yine aynı şekilde cephelere çimento esaslı harç ile geometrik desenler oluşturularak sıva üzeri boya uygulanmıştır. Günümüze ulaşabilmiş doğrama çerçevelerinin tümü ahşaptır. Yapının yapım tekniği, inşa malzemeleri ve cephe özellikleri geleneksel Gökçeada konut mimarisini yansıtmakla birlikte kent dokusuna katkı sağlamaktadır.
