**T.C.**  
**KÜLTÜR VE TURİZM BAKANLIĞI**  
**EDİRNE KÜLTÜR VARLIKLARINI**  
**KORUMA BÖLGE KURULU**  
**K A R A R**  
**(1)**

**Toplantı Tarihi-No : 29.07.2025 - 485**  
**Karar Tarihi ve No : 29.07.2025 - 11014**

Kırklareli İli, Merkez ilçesi, Yündalan Köyü, Kayrak Mevkii, 107 ada 1 parselde Maliye Hazinesi mülkiyetinde kayıtlı bulunan tapuda orman vasıflı taşınmaz üzerinde tespiti yapılan;

# KIRKLARELİ İLİ MERKEZ İLÇESİ YÜNDALAN KÖYÜ

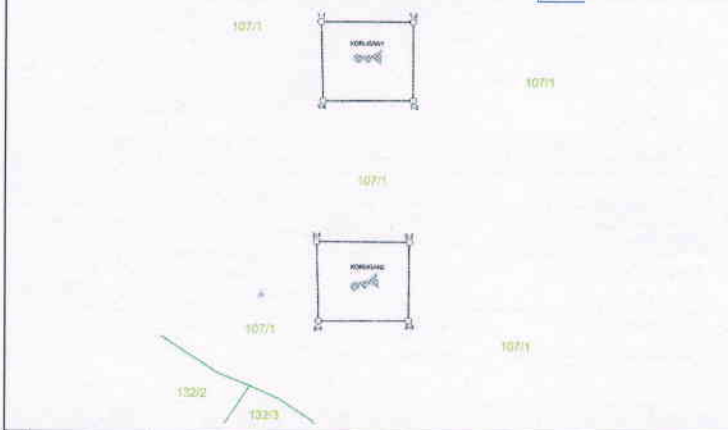
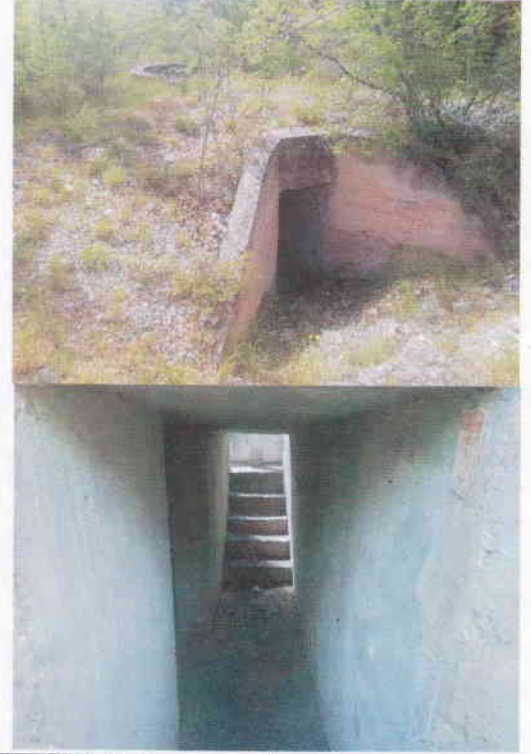
| ADI: Kayrak 1 Koruganı | | YAPTIRAN: | | YAPIM TARİHİ: | | YAPI TÜRÜ: Korugan | |

GENEL TANIMI: Korugan yapısı askeri savunma tahkimat yapıları olarak betonarme – çelik malzemeden korunaklı olarak anahtar formunda, ormanlık arazide doğu-batı istikametinde kuzey-güney aksında inşa edilmiştir. Mevzilenme (ön) cephesi batıya bakmakta olup, doğuda V biçimli girişe sahiptirler. İç kısmı toprak altında kalmak olup, tek odalıdır. Ön (batı) mevzilenme cephelerine iç kısımdan beş basamakla çıkılmakta olup, ön mevzi-üst yapısı anahtar deliği formuna sahiptir.

| KORUMA DURUMU | A | İYİ | TAŞIYICI | A | DIŞ YAPI | A | ÜST YAPI | A | İÇ YAPI | A | SÜSLEME ELEMANLARI | A | RUTUBET | A | YOK |

GÖZLEMLER: Ön-gözetleme mevzi üst örtülerinin metalden olduğu düşünülmekte olup, gözetleme kısmı kapağı yerinde yoktur. Korugan yapısının daha çok gözetleme amacıyla yapıldığı düşünülmektedir. Bugün itibarıyla işlevsiz olan yapı kullanılmamaktadır.

Korugan yapısı askeri savunma tahkimat yapıları olarak betonarme – çelik malzemeden korunaklı olarak anahtar formunda, ormanlık arazide doğu-batı istikametinde kuzey-güney aksında inşa edilmiştir. Mevzilenme (ön) cephesi batıya bakmakta olup, doğuda V biçimli girişe sahiptirler. İç kısmı toprak altında kalmak olup, tek odalıdır. Ön (batı) mevzilenme cephelerine iç kısımdan beş basamakla çıkılmakta olup, ön mevzi-üst yapısı anahtar deliği formuna sahiptir. Ön-gözetleme mevzi üst örtülerinin metalden olduğu düşünülmekte olup, gözetleme kısmı kapağı yerinde yoktur. Korugan yapısının daha çok gözetleme amacıyla yapıldığı düşünülmektedir. Bugün itibarıyla işlevsiz olan yapı kullanılmamaktadır.

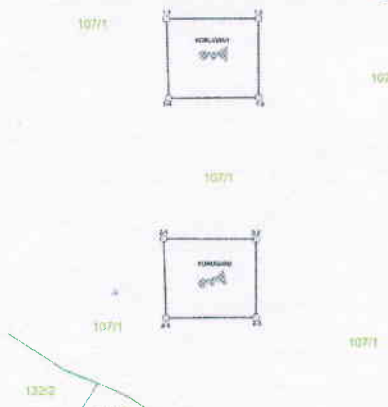
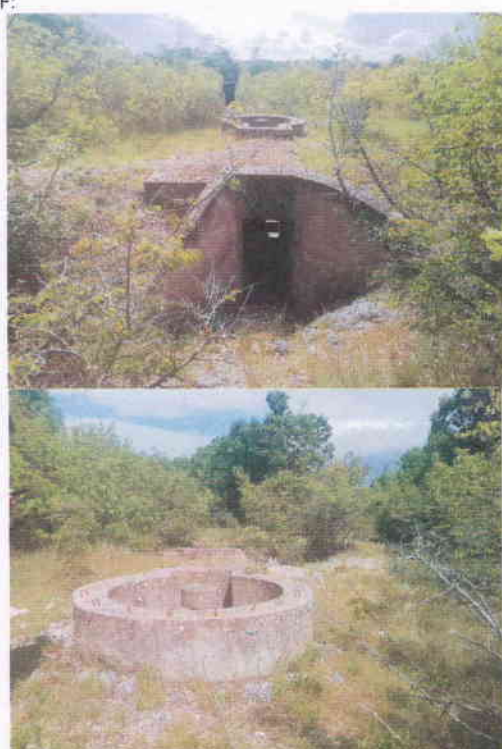
| GENEL TANIMI: Korugan yapısı askeri savunma tahkimat yapıları olarak betonarme – çelik malzemeden korunaklı olarak anahtar formunda, ormanlık arazide doğu-batı istikametinde kuzey-güney aksında inşa edilmiştir. Mevzilenme (ön) cephesi batıya bakmakta olup, doğuda V biçimli girişe sahiptirler. İç kısmı toprak altında kalmak olup, tek odalıdır. Ön (batı) mevzilenme cephelerine iç kısımdan beş basamakla çıkılmakta olup, ön mevzi-üst yapısı anahtar deliği formuna sahiptir. | | | | | | | | | | | | | | | | | |
| KORUMA DURUMU | A | IYI | TAŞIYICI | A | DİŞ YAPI | A | ÜST YAPI | A | İÇ YAPI | A | SÜSLEME ELEMENLARI | A | RUTUBET | A | YOK | | |
| GÖZLEMLER: Ön-gözetleme mevzi üst örtülerinin metalden olduğu düşünülmekte olup, gözetleme kısmı kapığı yerinde yoktur. Korugan yapısının daha çok gözetleme amacıyla yapıldığı düşünülmektedir. Bugün itibariyle işlevsiz olan yapı kullanılmamaktadır. | | | | | | | | | | | | | | | | | |

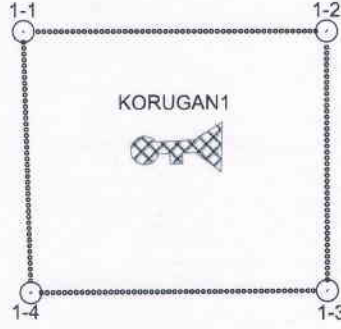
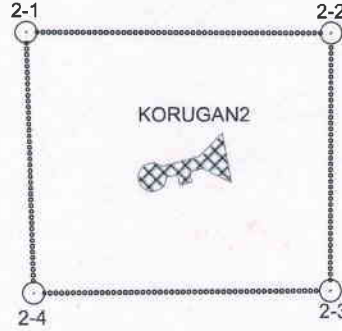
2.GRUP KORUNMASI GEREKLİ TAŞINMAZ KÜLTÜR VARLIĞI ASKER KORUGAN 1-2

\* Kırklareli ili Merkez ilçesi Yündalan Köyü 107 ada 1 parseli bir kısmı koruma alanında kalmaktadır.

\* Kayrak 1-2 Koruganlarının 2863 sayılı yasanın 8.maddesi gereği ekli 1/1000 ölçekli haritasında belirlenen koordinatlı sınırları itibariyle Korunma Alanlarının uygun olduğuna,

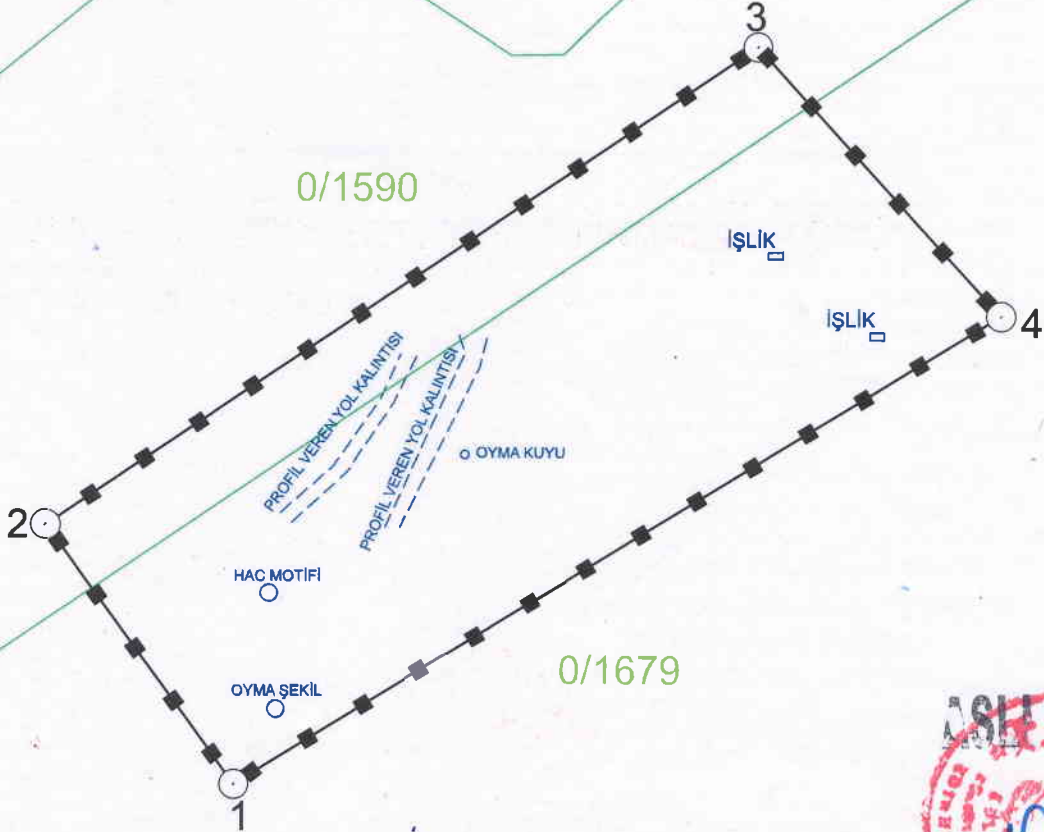
KÜLT ALANI 1.DERECE ARKEOLOJİK SİT ALANI

• Kırklareli ili, Merkez ilçesi, Yündalan Köyü 1590 ve 1679 parsellerin bir kısmı 1.derece arkeolojik sit alanında kalmaktadır.

\* Yündalan Köyü, Kayrak Mevkii, 1590 ve 1679 parsellerde Maliye Hazinesi mülkiyetinde kayıtlı bulunan tapuda orman vasıflı taşınmazlar üzerinde tespiti yapılan Kayrak Kült Alanının; 2863 sayılı yasanın 6. ve 7.maddesi ile Korunması Gerekli Taşınmaz Kültür Varlıklarının ve Sitlerin Tespit ve Tescili Hakkında Yönetmeliğin 4. Maddesi ile Koruma Yüksek Kurulunun 05.11.1999 tarihli ve 658 sayılı İlke Kararı doğrultusunda 1/1000 ölçekli haritasında belirlenen koordinatlı sınırları itibariyle 1.derece arkeolojik sit alanı olarak tescil edilmesine, hazırlanan tescil fişlerinin uygun olduğuna,
