**T.C.**  
**KÜLTÜR VE TURİZM BAKANLIĞI**  
**EDİRNE KÜLTÜR VARLIKLARINI**  
**KORUMA BÖLGE KURULU**  
**K A R A R**

**Toplantı Tarihi ve No : 29.07.2025-485**  
**Karar Tarihi ve No : 29.07.2025-11043**

Tekirdağ ili, Süleymanpaşa ilçesi, Ertuğrul Mahallesi, 308 ada, 23 ve 24 parsellerde yer alan, şahıs mülkiyetine kayıtlı, Kurulumuzun 20.08.2010 tarih ve 3157 sayılı kararıyla uygun bulunan Koruma Amaçlı İmar Planı içinde kentsel sit alanında kalan, Gayrimenkul Eski Eserler ve Anıtlar Yüksek Kurulunun 13.07.1974 tarih ve 7945 sayılı karar eki listesinde, Şeref Sokak 18 ve 20 kapı numaralarıyla sivil mimarlık örneği olarak tescil edilen, Taşınmaz Kültür ve Tabiat Varlıkları Yüksek Kurulunun 23.01.1987 tarih ve 2961 sayılı kararıyla tescil kayıtları kaldırılan ve Süleymanpaşa Belediye Başkanlığının 17.04.2025 tarih ve 6808040 sayılı yazısıyla yıkılması talep edilen taşınmazların, 2863 Sayılı Kanun kapsamına giren özellikler göstermesine istinaden, korunması gerekli taşınmaz kültür varlığı olarak tescil edilmesine karar verilen Kurulumuzun 27.05.2025 tarih ve 10908 sayılı kararı gereğince, tescil edilmelerine ilişkin, 2863 Sayılı Kanunun 7. Maddesi gereğince kurum görüşlerinin isten

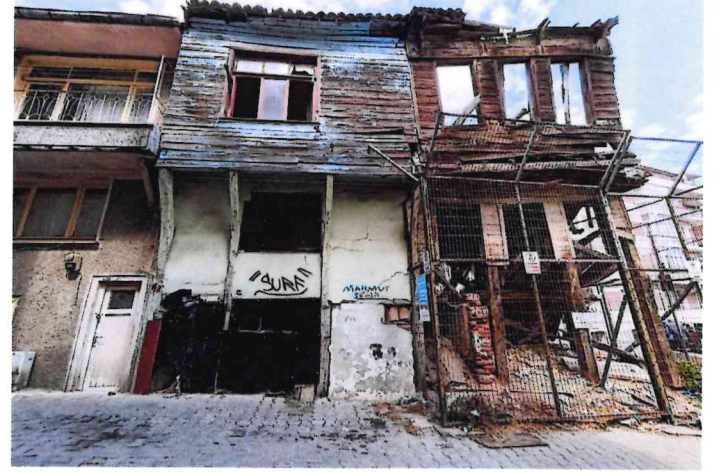
**FOTOĞRAF :**

**GENEL TANIMI:**  
Zemin + 2 katlı olarak boyuna dikdörtgen planda inşa edilmiştir. İkinci kat, dışa çıkmalı olup, ahşap paydalarla desteklenmiştir.

**GÖZLEMLER:** Çatısı tümenden çökmüş durumdadır. 23 parseldeki yapının çökmesi durumunda bu yapının da çökmesi yüksek ihtimaldir.

**AYRINTILI TANIM:** 23 parselin kuzeybatı cephesine bitişik nizamdadır. 23 parseldeki yapıyla aynı gabaride olup, boyuna dikdörtgen planda 3 katlı olarak inşa edilmiştir. Ön cephesinin zemin katında, cepheyi ortaltayan konumda bir kapısı, kapının solunda bir kapısı daha vardır. Solda kalan kapı muhtemelen üst katlara çıkış vermektedir. Ön cephenin birinci ve ikinci katında, orta kapıyla aynı hat üzerinde birer penceresi bulunur. Yapının ön cephesi haricinde diğer cepheleri komşu parsellerdeki yapılara bitişik nizamdadır. 23 parseldeki yapı kadar harabe halinde olmasa da oldukça kötü durumdadır. Arka ve kuzeybatı cephesindeki kagir yapılardan aldığı destekle bu cephelerdeki duvarları nispeten ayakta kalabilmiştir. Çatısı tümüyle çökmüş durumdadır. Yapının ön cephesi sıvalı ve ahşap kaplamalı olduğundan yapı malzemesi görülememektedir. Yapının 23 parseldeki yapıya bitişik halde olan cephesi de yıkıntı halinde olduğundan inşa malzemesi netleştirilememiştir. Ancak 23 parseldeki yapıyla aynı dönem yapısı olması itibarıyla, bu yapının da ahşap çatı arası harman tuğlasından inşa edildiği düşünülmektedir. Bulunduğu konumsal durumuna bakılarak beşik çatılı olması gereken yapının kiremitli alaturka tiptedir.

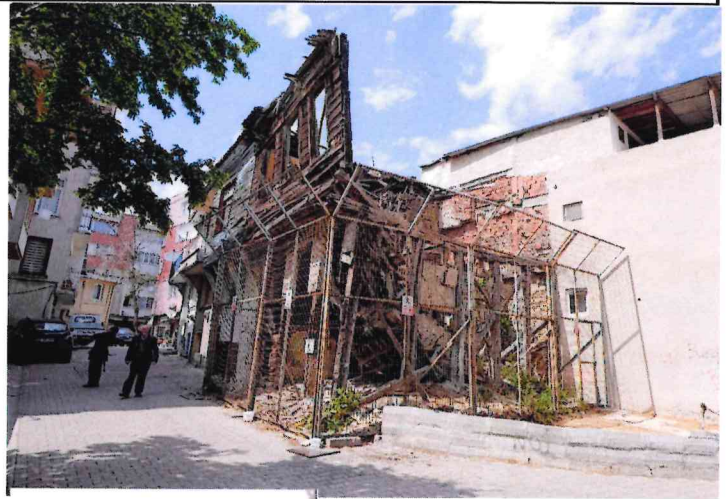
#### FOTOĞRAF :

Zemin + 2 katlı olarak boyuna dikdörtgen planda inşa edilmiştir. Çatısı ve iki cephesi tamamen yıkılmış durumdadır. Dış cephe beden duvarları, harman tuğlasından, iç mekan oda duvarları kerpiçten inşa edilmiştir.

**GÖZLEMLER:** Güneydoğu cephesi ile arka cephesi ve çatısı tümünden yıkılmıştır. Sokağa bakan ön cephesi yıkılmak üzeredir. Yapı tümünden yitirilmeden önce rölövesi, restitüsyon ve restorasyon projelerinin hazırlanması gerekmektedir.

**AYRINTILI TANIM:** Şeref sokak üzerinde bulunan yapı, boyuna dikdörtgen planda zemin + 2 katlı olarak inşa edilmiştir. Güneybatıya bakan ön cephesinin, zemin katında, cephenin sol sınırında giriş kapısı, kapının sağında simetrik yerleştirilmiş iki adet penceresi bulunur. Ön cephenin birinci katı, zemin katla aynı düzlemde olup, simetrik yerleştirilmiş 3 adet penceresi bulunur. Yapının 2 katı ise dışa çıkmalı olup, çıkma yapan kısımları, iki uçtan, birinci katın beden duvarlarına sabitlenen ahşap eli bôğründe ögeler ile desteklenmektedir. Ön cephenin ikinci katında, birinci kat pencereleriyle aynı düşey hatta gelecek şekilde 3 adet pencere bulunur. Pencereler düşey dikdörtgen formdadır. Yapının güneydoğu duvarı ile arka cephe duvarı tümüyle yıkılmış durumda olup, kuzeybatı cephesi, 24 parseldeki yapıya bitişik nizamdadır.

Yapının sağlam kalan duvarlarından anlaşıldığı üzere, yapının taşıyıcı konumdaki dış beden duvarların ahşap çatkı arası harman tuğlasından, oda bölmelerini oluşturan iç duvarların ise kerpiçten inşa edildiği anlaşılmaktadır. Kırmı çatılı olan yapının örtüsünde alaturka kiremit kullanılmıştır. Cephe duvarları ahşap kaplamadır.

Yapı günümüzde metruk halde olup, harabe halindedir. Çatısı ve güneydoğu cephesi tümünden yıkılmış vaziyettedir. Ön cephesinde kapı ve pencere açıklıkları fazla olduğundan, mevcutta kalan kısmi duvarları, yıkılma tehlikesi göstermektedir. Özellikle en üst katın yalnızca beden duvarı kalmış olup, yol istikametine doğru eğim yapmıştır. Yapı çevresinde güvenlik önlemi alınmış olmasına karşın, sokağın dar olması sebebiyle, güvenlik önlemleri yetersiz kalmaktadır.
