**KARAR**

Giresun ili, Tirebolu ilçesi, sit alanı dışında, Demirci Mahallesi özel mülkiyete ait, 238 ada, 104 parselde yer alan Naipoğlu Camii ve haziyesi 2863 sayılı Kültür Varlıklarını Koruma Kanununun 6. Maddesi ile Korunması gerekli Taşınmaz Kültür Varlıklarının ve Sitlerin Tespit ve Tescili Hakkında Yönetmeliğin 4. Maddesinde belirtilen nitelikleri taşıması nedeniyle kültür varlığı olarak tescillenmesine,

## GİRESUN İLİ TİREBOLU İLÇESİ DEMİRCİ MAH

## 238 ADA 104 PARSELDEKİ CAMİ VE HAZİRESİ KORUNMA ALANI

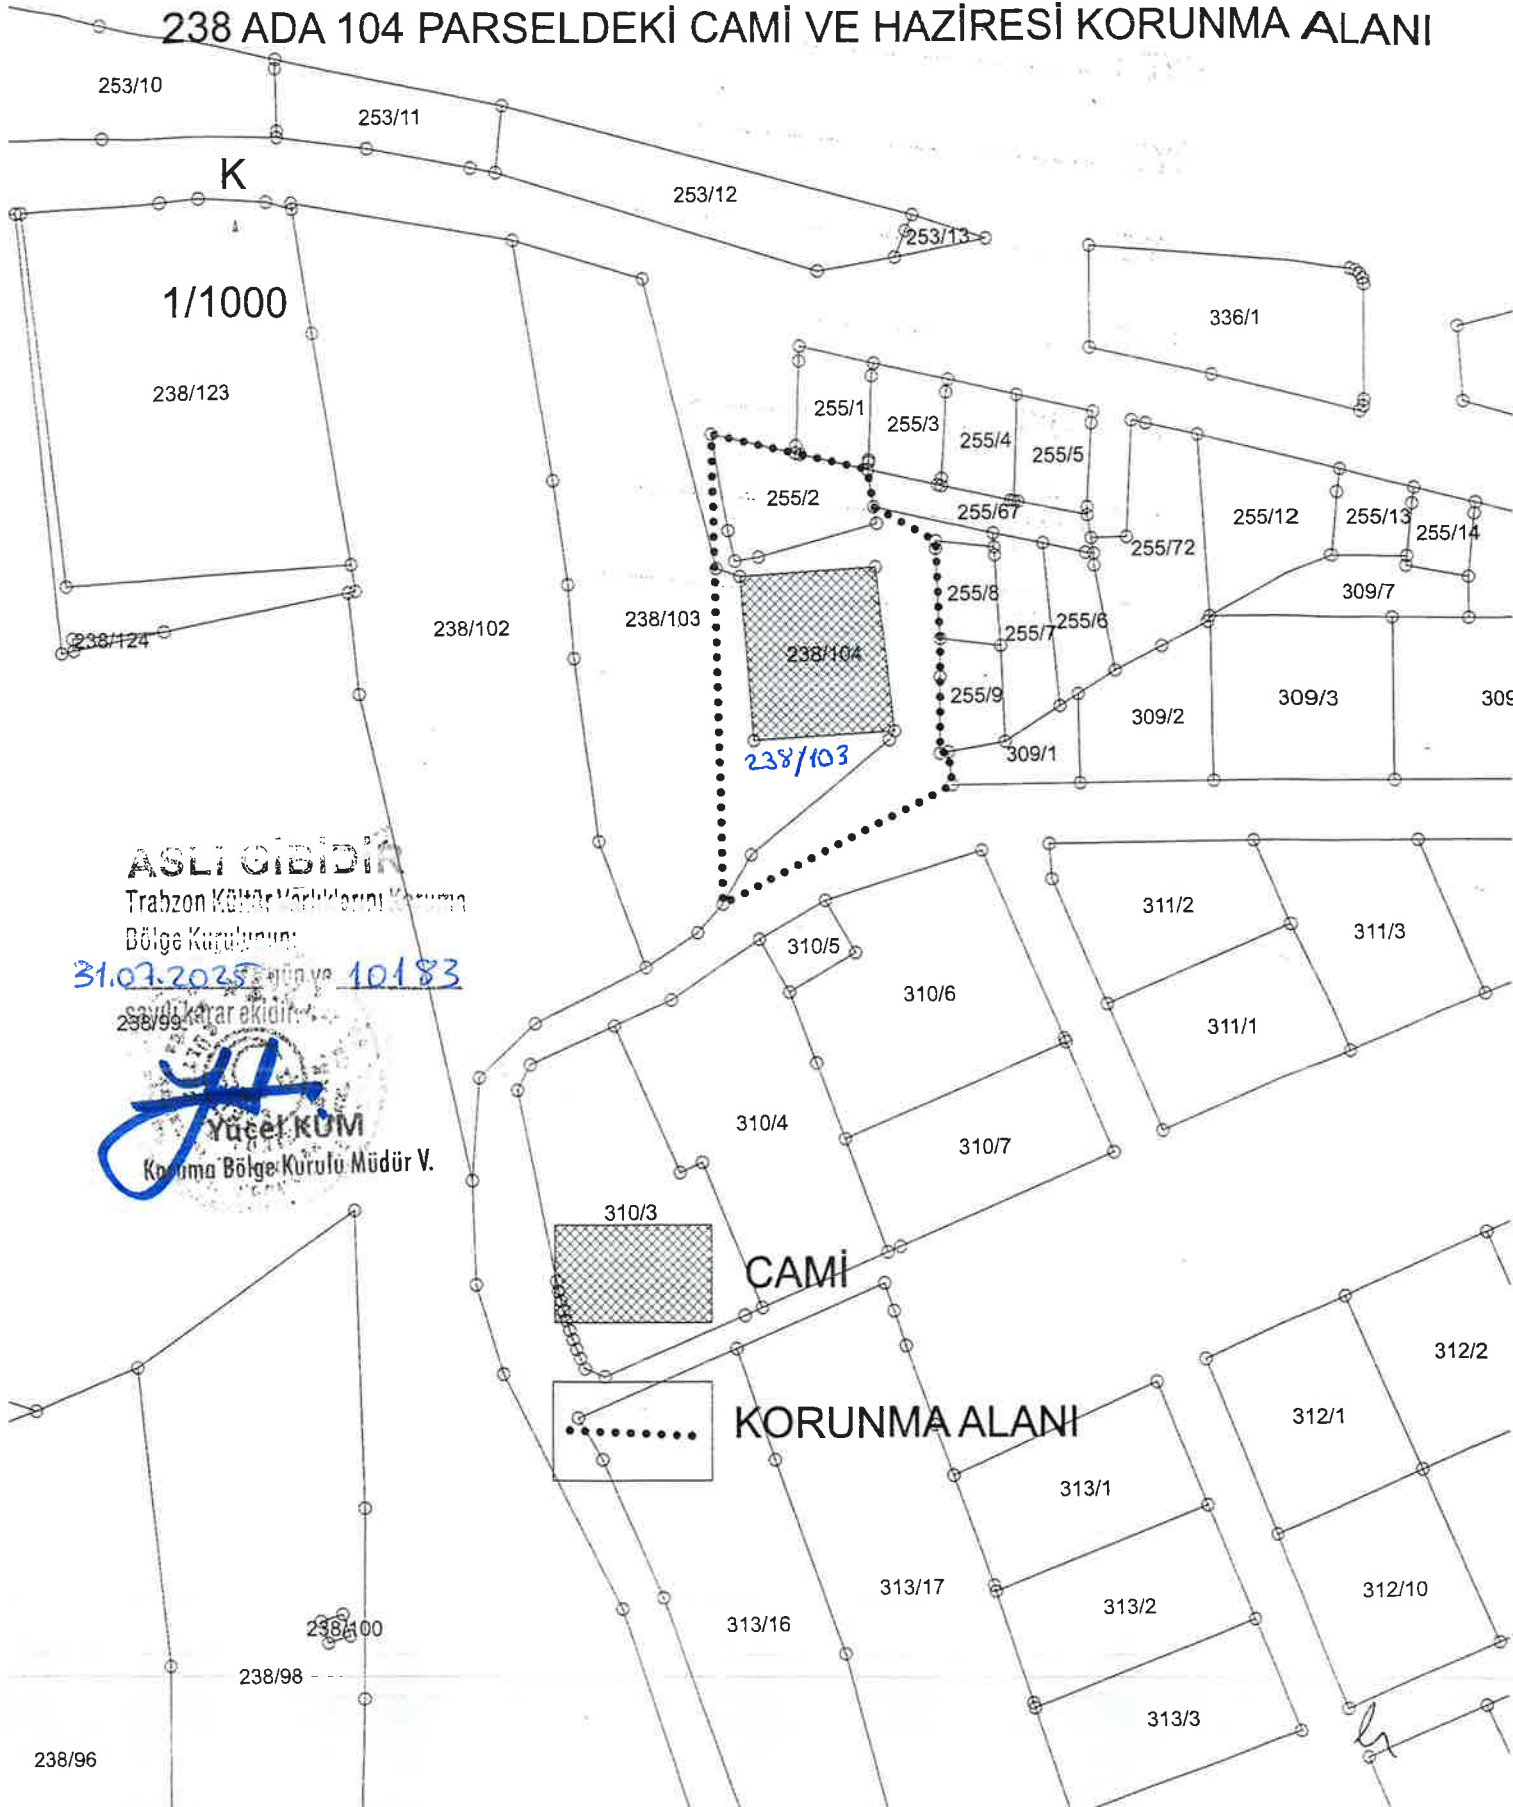
Korunma alanının ise ekteki kadastral haritada gösterildiği şekliyle belirlenmesine karar verildi.

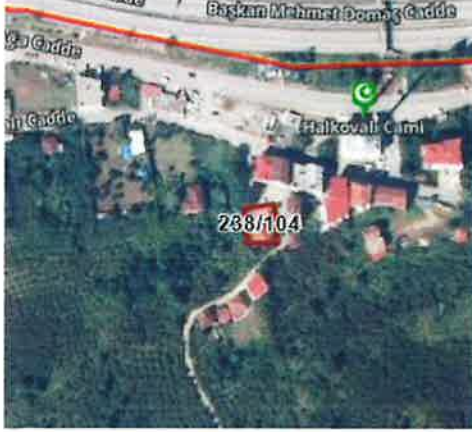
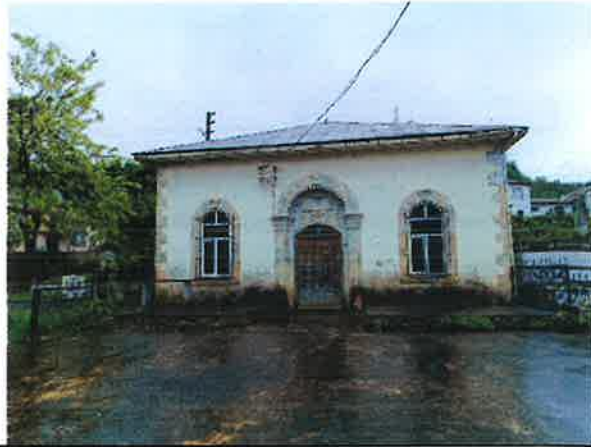
| ADI: Naipoğlu Camii | YAPIM TARİHİ: 1884 | KİTABE: - | VAKFIYE: - | |

| GENEL TANIM: Cami; kareye yakın dikdörtgen planlı, kesme taş ve moloz taş malzemeli, kırma çatıdır. | | | | |
| KORUMA DURUMU: A İYİ TAŞIYICI A DIŞ YAPI A ÜST YAPI A İÇ YAPI A SÜSLEME A RUTUBET A YOK<br>(B) ORTA (B) (B) (B) B ELAMAN B B İZİ VAR<br>C FENA C C C C (C) C ÖNEMLİ | | | | |

**GÖZLEMLER:**, Cami ibadete kapalı olup bakımsız bir görünüme sahiptir.

**AYRINTILI TANIM:** Söz konusu Cami; kare planlı, yığma tekniğinde moloz taş malzemeye inşa edilmiştir. Pencere, kapı söveleri ile cephe bitimlerindeki düşey taşları kesme taş malzemeli, beden duvarları ise sıvalı ve boyalıdır. Üst örtüsü dört omuz kırma çatılı olup üzeri sac malzeme ile örtülmüştür. Saçaklar ahşap malzemelidir. Caminin minaresi yoktur. Camiye kuzey cepheden yuvarlak kemerli, taş söveli, ahşap malzemeli iki kanatlı kapı ile giriş sağlanmaktadır. Doğu cephede altta 3, batı cephede altta 3, kuzey cephede ortada bir kapı ve kapının iki yanında birer pencere bulunmaktadır. Pencerelerin tamamı simetrik yerleştirilmiştir. Dikdörtgen formu, taş söveli, demir korkuluklu ve dilimli yuvarlak kemerli pencerelerin doğramaları pvc, malzemelidir. Pencerelerin tamamı içten mazgal tipinde düzenlenmiştir ve kemer kilit taşları dışarı taşırılarak vurgulanmıştır. Güney cephe sağır bırakılmıştır. Yuvarlak kemerli, taş söveli, ahşap malzemeli harim giriş kapısının alınlık kısmı kemerin oturduğu sütun ve sütun başlıkları, kemer kilit taşında stilize edilmiş geometrik ve bitkisel motifler ile koç boynuzu bulunmaktadır. Caminin güney cephesinde duvara yarım daire şeklinde yerleştirilmiş kesme taş malzemeli, üçgen alınlıklı mihrap nişi bulunmaktadır. Giriş kapısındaki iççilik mihrapta da uygulanmıştır. Kavsara kısmı 3 kademeli olup iç kısmı mukarnalıdır. Kavsara kemeri ise dilimli şekilde düzenlenerek hareketlendirilmiştir. Caminin içerisinde özgün kalmış tek öğedir. Ahşap minber, vaaz kürsüsü ve sonradan yapılan betonarme kadınlar mahfili niteliksiz öğelerdir. Caminin tavan döşemesi, mahfil korkulukları ile parapet seviyesine kadar harim duvarları lambri kaplıdır.

ÖNERİLEN KULLANIMI: Cami
