T.C.
KÜLTÜR VE TURİZM BAKANLIĞI
ESKİŞEHİR KÜLTÜR VARLIKLARINI KORUMA BÖLGE KURULU

KARAR

Karar Tarih ve no : 25.09.2025 - 14246

Afyonkarahisar ili, Sandıklı ilçesi, Çakır Mah.,Hüdai Kaplıcaları Termal Turizm Bölgesinde mülkiyeti Sandıklı Belediyesine ait, Taşınmaz Kültür Varlığı olarak tescilli 61 ada, 1 parsel, 58 ada, 1 parsel, 62 ada, 5 parselde yer alan Hamamların ve Kayalık alanın Korunma alanı ve Koruma Grubunun belirlenmesi istemine ilişkin, Sandıklı Belediye Başkanlığı, İmar ve Şehircilik Müdürlüğü'nün 30.07.2025 tarih ve 44904 sayılı yazısı ve ekleri, Kurul Müdürlüğü'nün 23.09.2025 tarihli yerinde inceleme raporu ile Kurul Müdürlüğü uzmanlarının 23.09.2025 tarih, 3720422 sayılı dosya inceleme raporu okundu, fotoğrafları, paftası, dosyası incelendi, yapılan görüşmeler sonucunda;

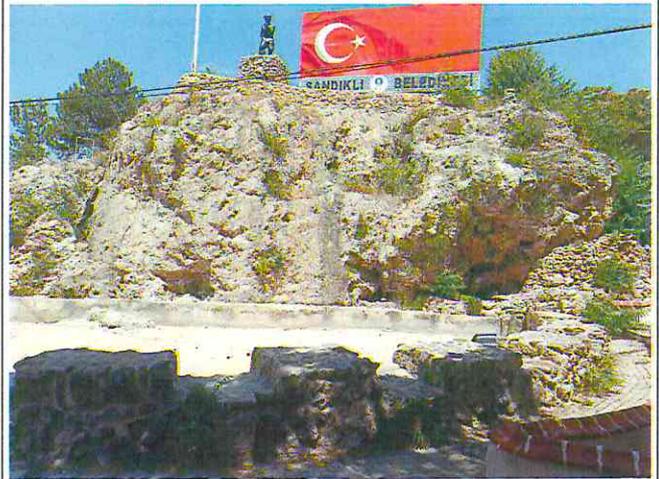
AVRUPA KONSEYİ	DOĞAL VE KÜLTÜREL VARLIKLARI KORUMA ENVANTERİ			ANIT	ENVANTER NO:
TÜRKİYE	KÜLTÜR VARLIKLARI VE MÜZELER GENEL MÜDÜRLÜĞÜ				HARİTA NO:
İli: Afyonkarahisar	İLÇESİ: Sandıklı	MAHALLE / KÖY / MEVKİİ : Çakır		KORUMA DERECESESİ: I	ANITSAL: 1 2 3 CEVRESEL: 1 2 3
SOKAK VE KAPI NO:	KADASTRO : PAFTA:	ADA: 58	PARSEL: 1		CEVREYE AYKIRI:
ADI: Kayalık	YAPTIRAN: -	YAPAN:	MİMARİ ÇAĞI(Üslup):		
	YAPIM TARİHİ:	KİTABE: -	VAKFIYE: -		
GENEL TANIM: Moloz taş örgülü basık kubbeli kargir bir yapı olup, hamam yapının havuzlu bölümüne aittir. Kubbe yarısı yıkılmıştır.

KORUMA DURUMU:	A	İYİ	TAŞIYICI YAPI	A	D	ÜST YAPI	A	İÇ YAPI	A	SÜSLEME	RUTUBET	A	YOK İZİ VAR
	B	ORTA		B	I		B		B	ELEMANLARI		B	
	C	FENA		C	S		C		C	C		B

Kayalık: Kayalığın üst düzlüğünde birbirine bitişik çok sayıda basamaklı bölümler ve yer yer küçük su çukurları halinde kutsal alanlar oluşturulmuştur.

Yapılan onarımlar: Yeni yapılan düzenlemeyle kaya üstünden su akıtılarak şelale görünümü verilmiş, alt eteğine havuz yapılmış, üst düzlüğe Atatürk portresinin bulunduğu pano konulmuş yanda yukarıya çıkış için demir korkuluklu beton basamaklar ve kayalığın her iki yanına moloz taş örgü duvarlar yapılmıştır.

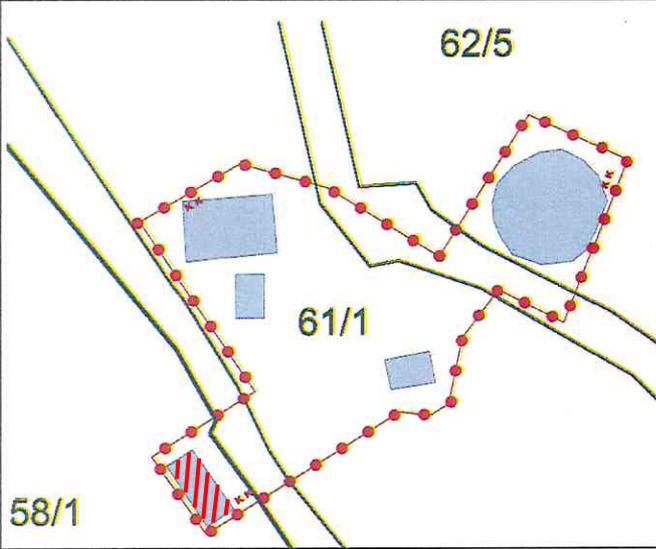
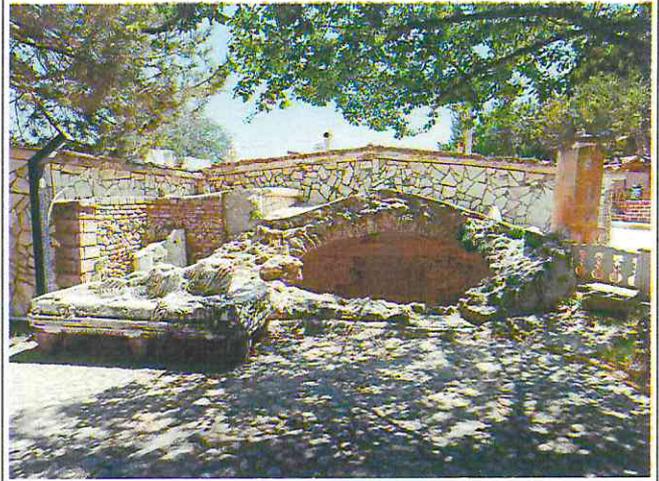
KORUMA DURUMU:	A İYİ	TASIVICI YAPI	A D İ Ş Y A P I	ÜST YAPI	A İÇ YAPI	A SÜSLEME ELEMENLARI	A RUTUBET	A YOK İZİ VAR
	B ORT A		B İ Ş Y A P I		B	B	B	B ÖNEMLİ
	C FENA		C İ Ş Y A P I		C	C

4. Nolu Harabe Hamam: Moloz taş örgülü basık kubbeli kargir bir yapı olup, hamam yapının havuzlu bölümüne aittir. Kubbe yarısı yoktur. Duvarlardan kubbeyle tromplarla geçilmektedir. Tromp ve duvarlarda silme kemer girintileri bulunmaktadır.

Gözlemler: Yapım tarihi bilinmemekle birlikte Timurlenk Hamamı olarak söylenmektedir. Hamamın diğer bölümleri yıkılmış olup, kubbeyle kadar gömülü durumdadır.
