| AVRUPA KONSEYİ | KÜLTÜREL VARLIKLARI KORUMA ENVANTERİ D.K.V.K.E. | | ANIT | ENVANTER NO: |
| İL: ÇANAKKALE | İLÇESİ: GÖKÇEADA | MAHALLE KÖY: DEREKÖY KÖYÜ | KORUMA DERRJESİ | ANITSAL |
| ADİ KONUT | YAPTIRAN: | YAPAN: | MİMARİ ÇAĞI: 19. YÜZYILIN İKİNCİ YARISI (ÜSLUP) SON DEVİR OSMANLI MİMARİSİ | SMÖ |

GENEL TANIM: Zemin üzeri bir normal kattun oluşan taş inşa malzemeli, Son Devir Osmanlı üslubuna sahip konut bünegidir.

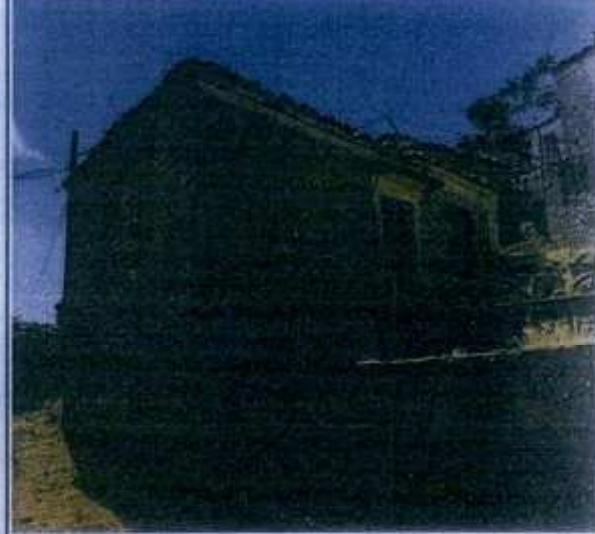
TESCİLE KÖNÜ TAŞINMAZ

GÖZLEMLER: Gönümünde kullanılmayan yapı metruk bir biçimde bakımsız vaziyettedir.

Köy yerleşim alanının kuzey bölümünde, eğimli bir arazi üzerinde, kuzey-güney doğrultusunda uzanan taşınmaz; dikdörtgen planlı, moloz taş malzemeden yapılmış sistem ile inşa edilmiştir. Avlulu ve 2 katlı olan yapının zemin katının duvarı, birinci katının ise yaşam alanları olarak kullanıldığı, çatısının alaturka kırma çatı kama çatı olduğu, cephelerinde sıra uygulamasının yapıldığı görülmüştür. Giriş cephesinde zemin katta pencere açıklığı bulunmamakta olup giriş kapısının sonunda balkon döşemesinin altında bir adet firm yapısı yer almaktadır. Birinci katta ise orta aksa çili kanatlı ahşap bir giriş kapısı ve sağında yer alan bir adet pencere bulunmaktadır. Pencere-kapı kenarlarında söve uygulaması yapılmış, kuzey cephede ise birinci katta kırma çatı kapatılmış bir adet pencere yer almaktadır. Eğimden dolayı güney ve doğu cephesinin tek katlı olarak görüldüğü, güney cephesinde herhangi bir açıklık bulunmadığı sadece orta aksa bir adet bacasının yer aldığı, doğu cephesinde ise birer adet sonradan kapatılmış kapı ve pencere izinin yer aldığı görülmüştür. Binanın çatısında yer yer çökme, döşemelerde çökme, yıkılma, sıvalarda gökçülme, ahşap malzemelerde çürüme, yapı boden duvarlarında çatlaklar bulunduğu, bahçe duvarlarının ise büyük bir kısmının yıkıldığı tespit edilmiştir.

Çanakkale İli, Gökçeada İlçesi, Dereköy Köyü Köyiçi Mevkiinde yer alan, Geçiş Dönemi Koruma Esasları ve Kullanma Şartlarının yürürlükte bulunduğu Kentel Sit Alanında kalan, özel mülkiyet adına kayıtlı, 347 ada 12 parseldeki yapının taş inşa malzemesi, plan şeması, inşa düzeni, yapı detayları ile içerisinde bulunduğu kentsel sit alanına ve yöresel yaşam biçimine olan katkısı sebebiyle 2863 sayılı Kanun'un 6. Maddesi ile Korunması Gerekli Tasınmaz Kültür Varlıklarının Ve Sitlerin Tespit Ve Tescili Hakkında Yönetmelik'te belirtilen korunması gerekli taşınmaz kültür varlığı kısıtlarını taşıdığı görüldüğünden aynı Kanun'un 7. Maddesi kapsamında tescil edilmesine; koruma grubunun 2. Grup olarak belirlenmesine; sunulan tescil fişinin uygun olduğuna; tescile yönelik gerekli şartın ilgili tapu müdürlüğünce düştülmesine; taşınmaza yönelik 05.11.1999 tarih ve 660 sayılı ilke kararı doğrultusunda hazırlanacak rölöve, restitüsyon ve restorasyon projelerinin Kurulumuza iletilmesine karar verildi.
