| AVRUPA KONSEYİ | KÜLTÜREL VARLIKLARI KORUMA ENVANTERİ | D.K.V.K.E. | ANIT | ENVANTER NO: |
| İLİ: ÇANAKKALE | İLÇESİ: GÖKÇEADA | MAHALLE KÖY : DEREKÖY KÖYÜ | KORUMA DERECE | ANITSAL<br>ÇEVRESEL<br>SMÖ<br>2. GRUP |
| ADI: KONUT | YAPTIRAN: | YAPAN: | VAKFIYE: | |

GENEL TANIM: Çanakkale İli, Gökçeada İlçesi, Dereköy Köyünde ve Kentsel Sit Alanı içerisinde yer almaktadır.

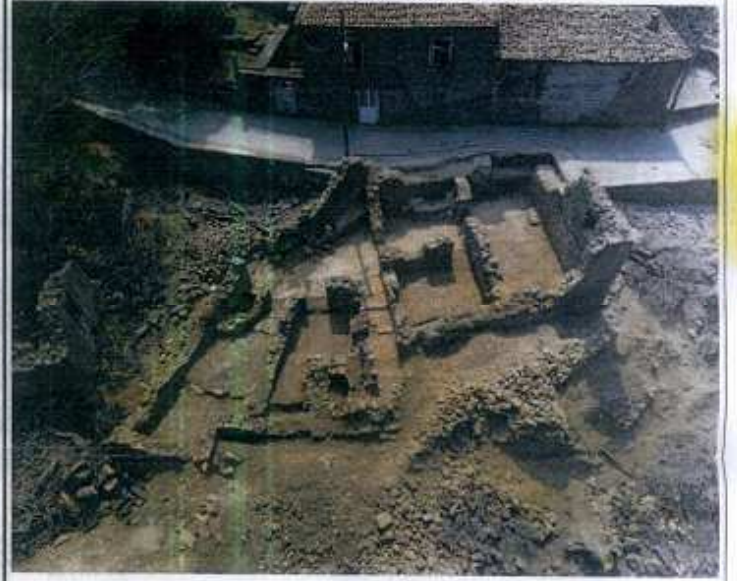
FOTOĞRAF:

GÖZLEMLER: Söz konusu taşınmaz üzerinde zemin üzeri bir normal kattan oluşan, taş yığma olarak inşa edilmiş bir konut yapısı ve müştemilat birimi bulunmaktadır.

Köy içi meskûn alanda, yol kenarında, kentsel sit alanı içerisinde bulunan söz konusu parselde kaba yonlu taş olarak inşa edilmiş bir konut yapısı ile müştemilat yapısı bulunmaktadır. Dış kapıdan bir avluya ulaşım sağlanmakta olup avludan ana bina ve müştemilat birimlerine erişilmektedir. Avlunun tabanı büyük kayrak taşları ile döşenmiştir. Tek duvarı saçak kotuna kadar ayakta bulunan ana yapının zemin üzeri bir normal kattan meydana geldiği anlaşılmaktadır. Ana yapının zemin katı birbirleri arasında geçişler verilerek oluşturulan 3 (üç) mahalden meydana gelmektedir. Ana yapıya avlu biriminden mutfaka açılan bir giriş boşluğu ile ulaşmakta olup zemini taş döşeli olan bu birimde bir mutfak tezgahı yer almaktadır. Mutfak biriminden iki odaya geçiş verilmiştir. Kuzeybatı yönündeki odanın bir duvarı saçak seviyesine kadar ayakta olup bu mahalde üç adet pencere boşluğu ve katlar arası ahşap giriş yuva izleri görülmektedir. Mutfak biriminden giriş sağlanan ikinci odada ise iki adet pencere boşluğu ve bir adet ocak izi bulunmaktadır. Müştemilat birimi ise iki mahalden oluşmakta olup kuzeydoğu yönünde bulunan mahalde tuvalet olduğu düşünülen bir moka ve niş izi; kuzey yönünde bulunan mahalde ise fırın yer almaktadır. Saçak kotuna kadar ayakta kalan duvarda bulunan pencerede ahşap lentolu ahşap doğrama izine rastlanmaktadır. Yapının ara kat döşemeleri ve çatısı tamamen yok olmuştur. Ayakta kalan duvar üzerinde alaturka kiremit kalıntıları bulunmakta olup bu duvar sıvadır.

ÖNERİLEN KULLANIMI: KONUT
