| AVRUPA KONSEYİ | KÜLTÜREL VARLIKLARI KORUMA ENVANTERİ D.K.V.K.E. | | ANIT | | ENVANTER NO: |
| İL: ÇANAKKALE | İLÇESİ: GÖKÇEADA | MAHALLE KÖY :Dereköy Köyü | | KORUMA DERECESESİ | ANITSAL |

GENEL TANIM: Kentsel Sit alanı içerisinde Metruk Taş Ev.

**T.C.**  
**KÜLTÜR VE TURİZM BAKANLIĞI**  
**ÇANAKKALE KÜLTÜR VARLIKLARINI**  
**KORUMA BÖLGE KURULU**  
**K A R A R**

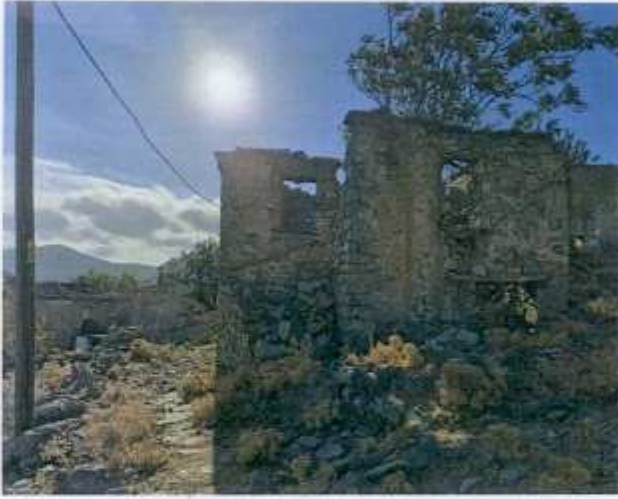
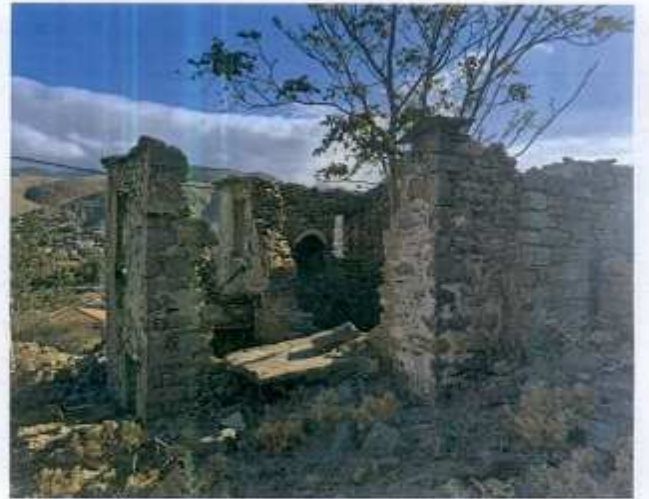
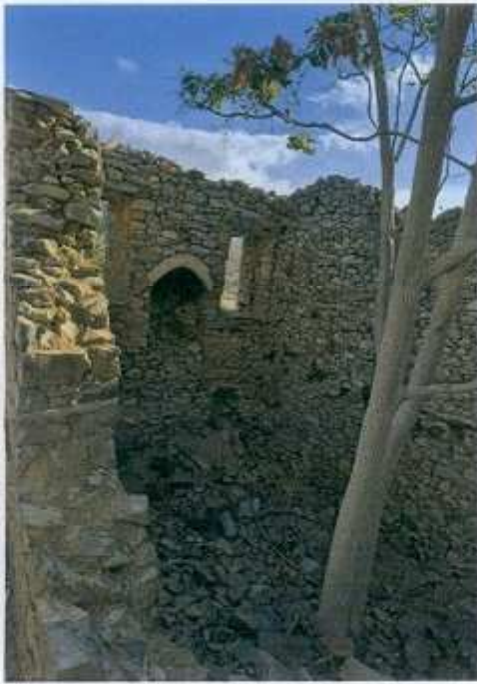
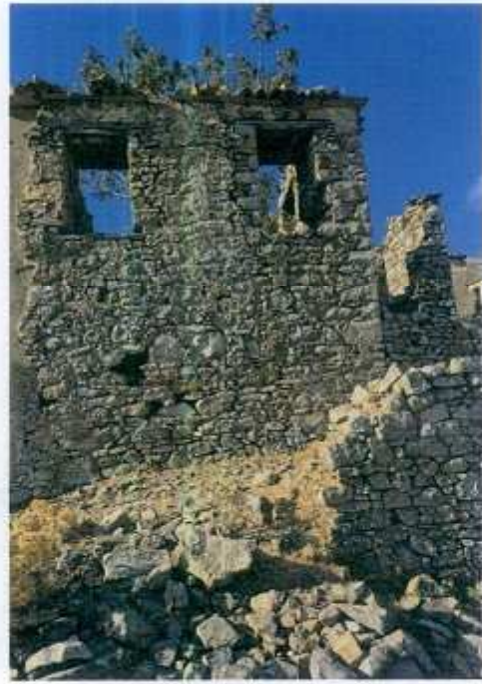
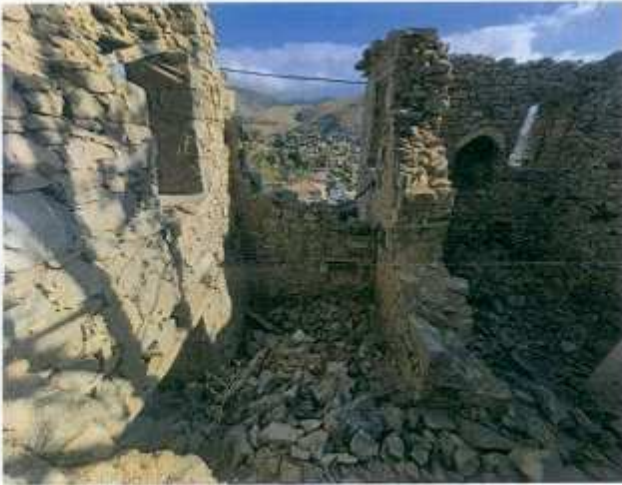
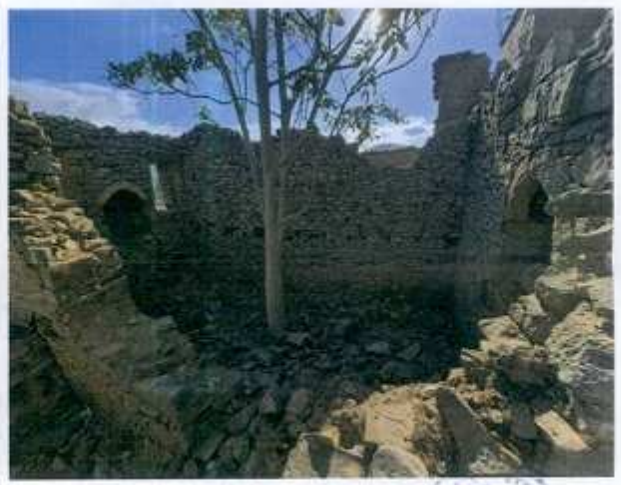
FOTOĞRAF:

GÖZLEMLER: Üst Yapı, Doğramalar ve Kat döşemesi ortadan kalkmıştır. Metruk durumdadır.

Köy meskun alanı içerisinde yer alan yapının iki katlıdır. Yapının çatısı çökmüş ve beden duvarları kısmen yıkaktır. Kat döşemesinin yıkılmıştır. Kesme ve kaba yonu taş malzeme ile yığma teknikle inşa edilmiş yapının cephe kurgusu pencere ve kapı açıklıklarının büyük oranda korunmuştur. Üst katta 2 adet sivri kemerli ocak vardır. Eğimli bir arazide yer alan yapının alt katına giriş dışarıdan alçak kottan üst kata giriş ise yüksek kottandır. Enine dikdörtgen planlı ana yapının yan cephesinden çıkıntı yapan bir bölüm vardır. Giriş mekânı olan bu bölüm, sofa tarzında küçük bir odacıktır. Buradan ana yaşam alanına girilir. Yaşam alanı taban döşemesi yok olmuş alt kat ile bir bütün şekilde algılanmaktadır. Ahşap hatıllara ait duvardaki izler mevcuttur. Yine çatıya ait izler yapı cephesinden görülmektedir.

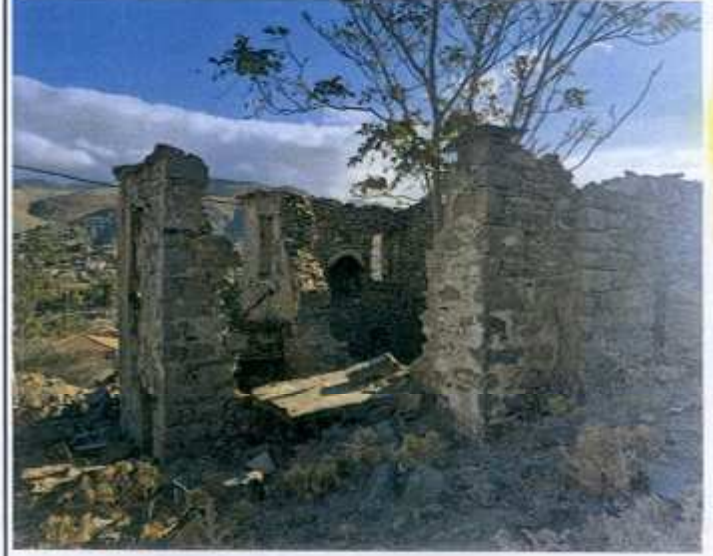
Yapının içerisinde yapıya ait taş yığıntıları ve bitkilenme mevcuttur. Yapı kısmen yıkılmış olup mevcut haliyle metruk ve tehlike arz etmektedir.

YAPILAN ONARIMLAR: Yüksek kotta yer alan giriş önünde betonarme müdahale izlenmektedir.
