T.C.  
KÜLTÜR VE TURİZM BAKANLIĞI  
Erzurum Kültür Varlıklarını Koruma Bölge Kurulu

KARAR

Artvin İli, Yusufeli İlçesi, Pamukçular Köyü, 219 ada, 1 parselde yer alan, mülkiyeti Maliye Hazinesi ait, 2863 sayılı Kanun kapsamında korunması gerekli taşınmaz kültür varlığı olarak tescil kaydı olmayan, herhangi bir sit alanı içerisinde bulunmayan ve kalıntı olarak ifade edilen **Gözetleme Kulesinin;**

| ADE: GÖZETLEME KULESİ | YAPTIRAN: - | YAPAN: - | MMARİ ÇAĞI: | | | | |

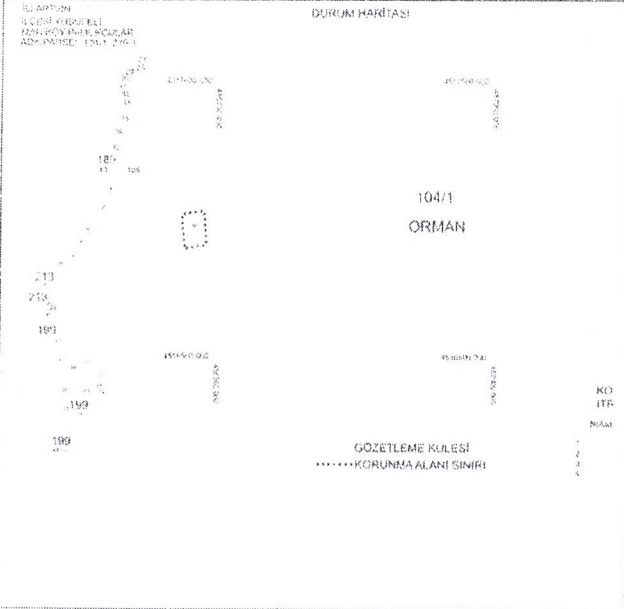
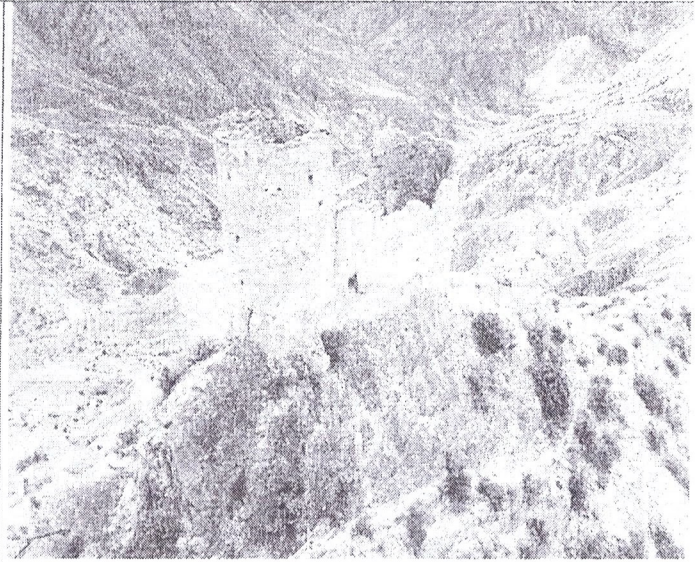
| KORUMA DURUMU | A | İYİ | TAŞIYICI | A | DIŞ YAPI | A | ÜST YAPI | A | İÇYAPI | A | SÜSLEME ELEMANLARI | A | RUTUBET | A | YOK |

AYRINTILI TANIM: Artvin İli, Yusufeli İlçesi, Pamukçular Köyü, 219 ada, 1 parselde yer alan Gözetleme Kulesi, Pamukçular Köyünün yaklaşık 1,5 güneydoğusunda bir sırt üzerinde yer almaktadır. Kuzey-güney doğrultuda uzanan sırtın üzerine aynı doğrultuda yerleştirilen yapı Köyden görülebilmektedir. Yapının yer aldığı sırtın yamaçlarında seyrek kısa çalılışlar bulunmaktadır. Moloz taş malzeme ile horasan harçlı olarak inşa edilen yapı yaklaşık 16x4 metre ölçülerinde, yaklaşık dikdörtgen planlıdır. Kuzey ve güney cepheleri yuvarlak olarak dönülmüştür. Kuzeyde bir kulesi ve arkasında bir iç alan bulunmaktadır. Duvarların üst kısmı ve üst örtü yıkılmış durumdadır. Cephelerde çeşitli asimetrik pencere açıklıkları görülmektedir. Yapı konum itibarı ile çevreye hâkim bir noktada olup, alanın sarp olması sebebiyle korunaklıdır. Duvarların üst kısımlarında üst örtüye ait ahşap kirişlerin izleri ve bazı ahşap parçaları görülmektedir.

- Gözetleme Kulesine ilişkin rölöve, restitüsyon ve restorasyon projelerinin ilgililerince hazırlanarak Erzurum Kültür Varlıklarını Koruma Bölge Kuruluna iletilmesine karar verildi.
