T.C.
KÜLTÜR VE TURİZM BAKANLIĞI
ESKİŞEHİR KÜLTÜR VARLIKLARINI KORUMA BÖLGE KURULU

KARAR

Toplantı Tarih ve no : 27.02.2026 - 526
Karar Tarih ve no : 27.02.2026 - 14837

AVRUPA KONSEYİ	DOĞAL VE KÜLTÜREL VARLIKLARI KORUMA ENVANTERİ			ANIT	ENVANTER NO:
TÜRKİYE	KÜLTÜR VARLIKLARI VE MÜZELER GENEL MÜDÜRLÜĞÜ				HARİTA NO:
İLİ: Afyonkarahisar	İLÇESİ: Sinanpaşa	MAHALLE / KÖY / MEVKİİ : Ahmetpaşa-Yukarı Mahallesi		KORUMA DERECESESİ: I	ANITSAL: 1 2 3 ÇEVRESEL: 1 2 3
SOKAK VE KAPI NO:	KADASTRO : PAFTA:	ADA: 127	PARSEL: 1		ÇEVREYE AYKIRI:
ADI: Hamam	YAPTIRAN: -	YAPAN:		MİMARİ CAĞI(Üslup):	
	YAPIM TARİHİ:	KİTABE: -		VAKFIYE: -	
GENEL TANIM: Doğu-batı yönünde dikdörtgen planlı, kagir malzeme ve beton sıva ile kaplanmış olarak tek katlı hamam.

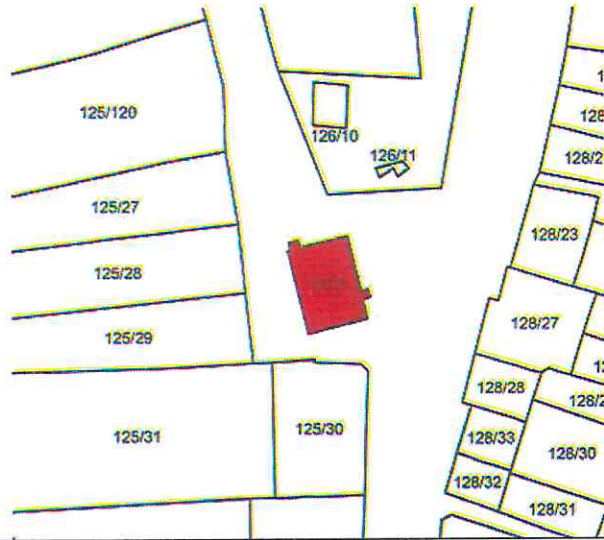
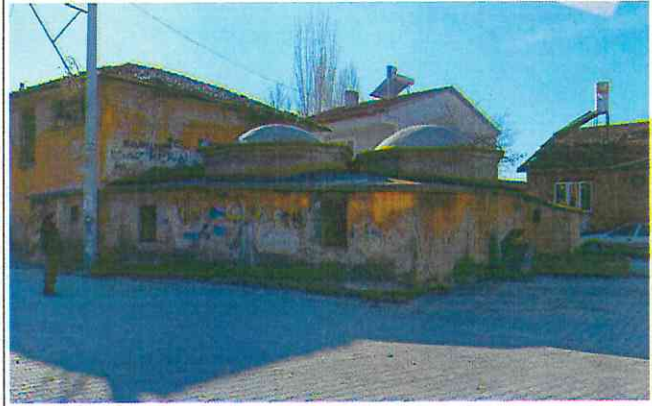
Doğu-batı yönünde dikdörtgen planlı, kagir malzeme ve beton sıva ile kaplanmış olarak tek katlı inşa edilmiştir. 1 soyunmalık ve 2 sıcaklık bölümü olarak 3 bölümden oluşmaktadır. Dışarıdan Sekizgen bir kasnak üzerine oturan 3 adet kubbesi bulunmakta olup, kubbe geçişleri pandantif olarak düzenlenmiş, havalandırma delikleri kubbelerin ortasında yer almaktadır. Hamamda bölümler arası geçişler yuvarlak kemerli dar açıklıklar ile yapılmaktadır, Hamamın doğu bölümde küçük bir adet cehennemlik bölümü, batı bölümden ise depo bölümü yer almaktadır. Deforme olan duvarlarda seramik künkler görülmekte olup metal döşenmiş su tesisatı da yer almaktadır. Sözlü kaynaklardan edinilen bilgilere göre 1950 li yıllarda yapıldığı belirtilmiştir.
