AVRUPA KONSEYİ	KÜLTÜREL VARLIKLARI KORUMA ENVANTERİ	D.K.V.K.E.	ANIT	ENVANTER NO:		
TÜRKİYE				HARİTA NO:		
İLİ: ÇANAKKALE	İLÇESİ: GÖKÇEADA	MAHALLE KÖY :Dereköy Köyü	KORUMA DERECESESİ	ANITSAL		
SOKAK VE KAPI NO:		KADASTRO PAFTA: ADA: 309 PARSEL: 20		ÇEVRESEL		
ADI: KONUT	YAPTIRAN:	YAPAN :	MİMARİ ÇAĞI : (ÜSLUP) 19. Yy sonu 20. Yy başları.	S.M.Ö.		2. GRUP
	YAPIM TARİHİ:	KİTABE:	VAKFIYE: -

**GENEL TANIM:** Kentsel Sit alanı içerisinde Metruk Taş Ev.

T.C.  
KÜLTÜR VE TURİZM BAKANLIĞI  
ÇANAKKALE KÜLTÜR VARLIKLARINI  
KORUMA BÖLGE KURULU  
K A R A R

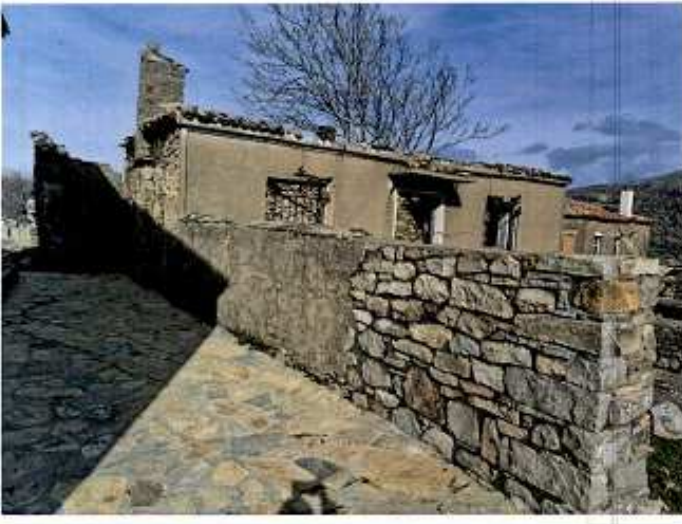
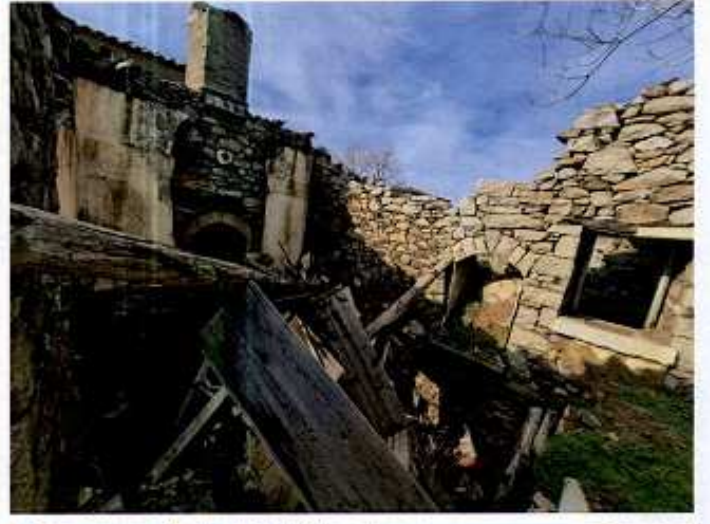
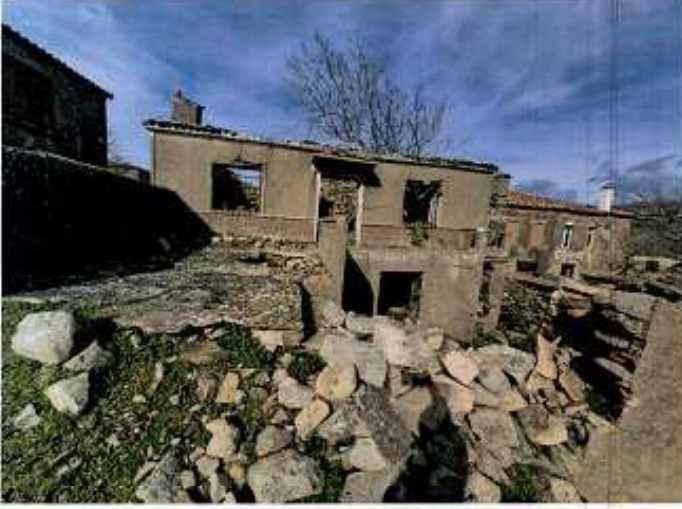
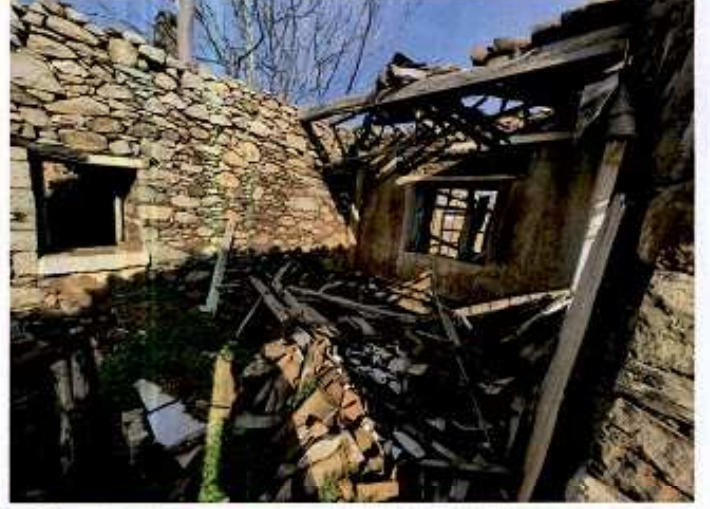
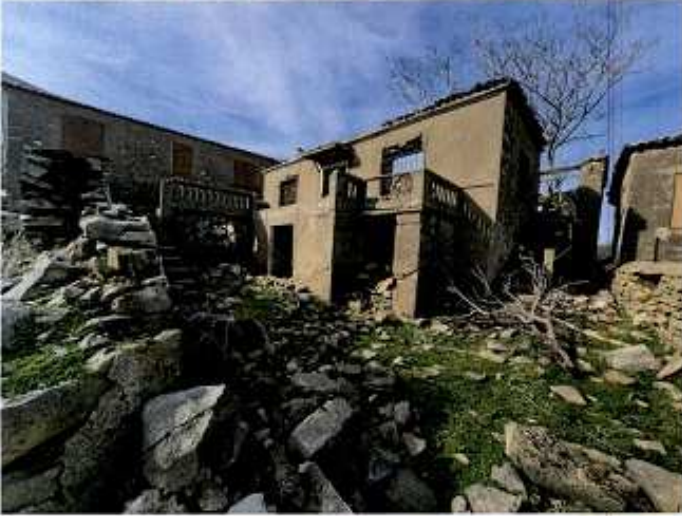
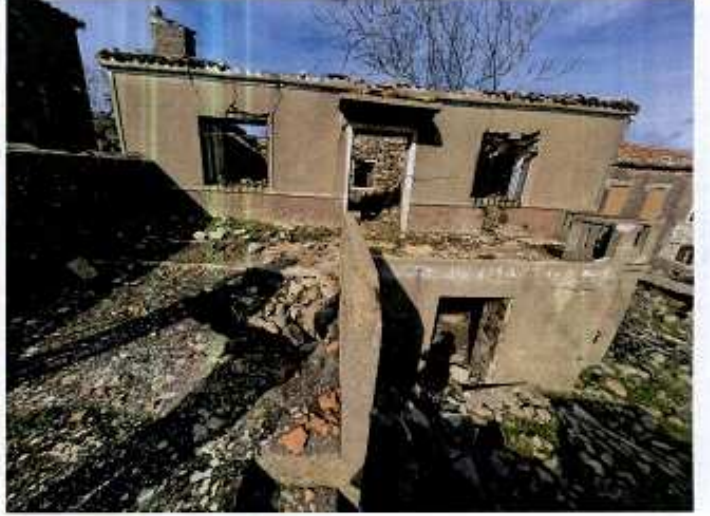
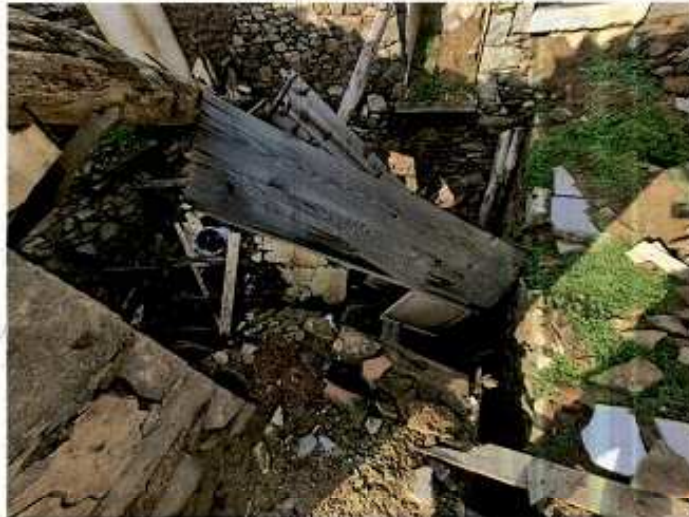
GÖZLEMLER: Üst Yapı, Doğramalar ve Kat döşemesi ortadan kalkmıştır.Metruk durumdadır.

**AYRINTILI TANIM:**  
Köy meskun alanı içerisinde yer alan yapının iki katlı ve dikdörtgen planlıdır. Yapının çatısı çökmüş ve beden duvarları ayakta. Kat döşemesi yıkılmıştır. Kesme ve kaba yonu taş malzeme ile yığma teknikle inşa edilmiş yapının cephe kurgusu pencere ve kapı açıklıklarının korunmuştur. Üst katın girişi betonarme korkulukları olan bölümden yüksek kottan sağlanır. Yaşam alanı taban döşemesi yok olmuş alt kat ile bir bütün şekilde algılanmaktadır. Üst katta 2 adet yuvarlak kemerli ocak vardır. Ahşap hatılara ait duvardaki izler mevcuttur. Yapı içerisinde çöken kat döşemesinin molozları vardır. Üst kattaki giriş bölümünden aşağı inen merdiven ile bahçe bölümüne inilir. Alt kata giriş buradan sağlanır. Alt ve üst kat birbirinden bağımsız şekilde algılanmaktadır. Yine çatıya ait izler yapı cephesinden görülmektedir. Çatıda 1 adet ocak bacası korunmaktadır. Yapı giriş cephesi sıvalıdır.

Yapının içerisinde çöken kısımlara ait taş molozlar mevcuttur. Mevcut haliyle metruk ve tehlike arz etmektedir.
