**T.C.**  
**KÜLTÜR VE TURİZM BAKANLIĞI**  
**ÇANAKKALE KÜLTÜR VARLIKLARINI KORUMA BÖLGE KURULU**  
**K A R A R**

Çanakkale İli, Ezine İlçesi, Darıköy Köyü'nde yer alan, kültür varlığı açısından sit dışı alanda kalan, 616 parseldeki çeşmenin restore edilmek istendiğine dair başvurunun iletildiği T.C. Çanakkale Geyikli Belediye Başkanlığı, Fen İşleri Müdürlüğü'nün 20.11.2023 tarih ve E- 1090 sayılı yazısı ve ekleri, taşınmazdaki cami ile çeşmenin 2863 sayılı Kanun kapsamında kültür varlığı olarak tescil kistaslarını taşıdığına dair teknik rapor ve tescil fişlerinin iletildiği T.C. Kültür ve Turizm Bakanlığı, Vakıflar Genel Müdürlüğü, Balıkesir Vakıflar Bölge Müdürlüğü'nün 29.01.2026 tarih ve E- 1018979 sayılı yazısı ve ekleri çeşme ve caminin 2863 sayılı Kanun kapsamında tesciline yönelik tespit çalışmalarının başlatıldığı Çanakkale Kültür Varlıklarını Koruma Bölge Kurulu Müdürlüğü'nün 11.02.2026 tarih ve E- 7948635 sayılı yazısı, tespit-tescil işlemlerine yönelik faaliyeti etkilenen kurumların kurum görüşlerinin iletildiği T.C. Çanakkale İl Özel İdaresi, İmar ve Kentsel İyileştirme Müdürlüğü'nün 17.02.2026 tarih ve E- 134347 sayılı yazısı, T.C. Çanakkale Geyikli Belediye Başkanlığ

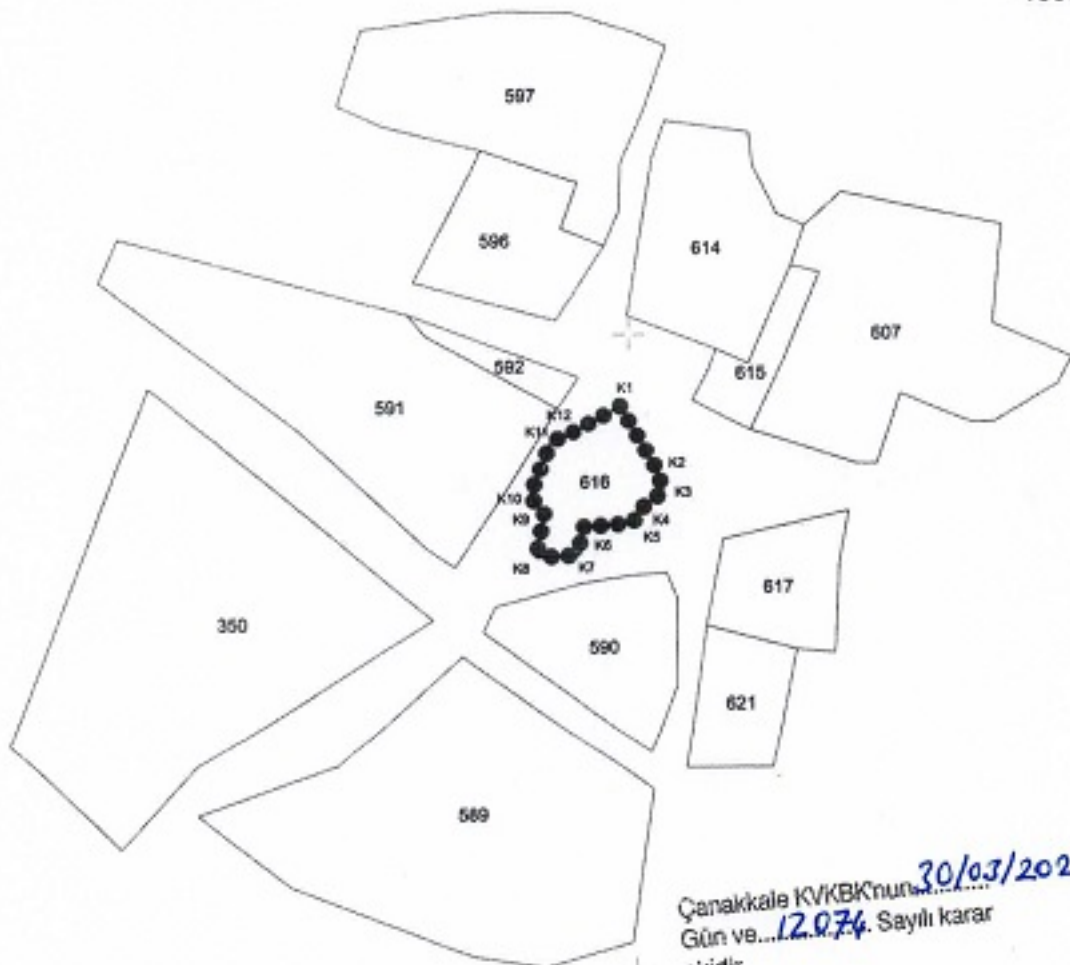
— KADASTRAL PARSEL SINIRI

●●●●●●●● KORUNMA ALANI SINIRI

KORUNMA ALANI SINIR KOORDİNATLARI

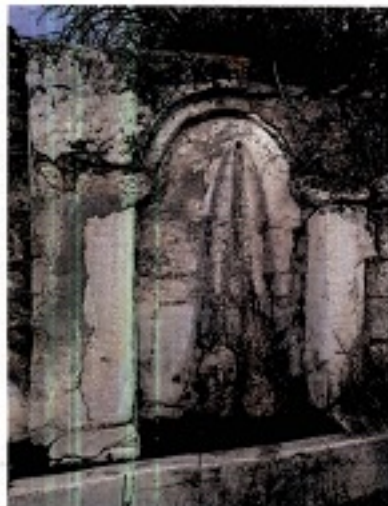
FOTOĞRAF:

GÖZLEMLER: Tarihi kalıntı olarak parsel alanında kullanılmayan, bakımsız çeşmedir.

Çeşmenin güney yönü tarafına konumlandırılmış tek cepheli, yarım daire kemerli, mihrap formunda, iki yanında sütun başları bulunan sade taş dikmelerle oluşturulmuş, devrında su yalağı ve tekne kısmı bulunmaktadır. Üzerinde herhangi bir kitabe bulunmadığından yapım yılı bilinmemektedir.

Çeşmenin taş yüzeylerinde yoğun erzyon ve yosunlaşma mevcuttur.

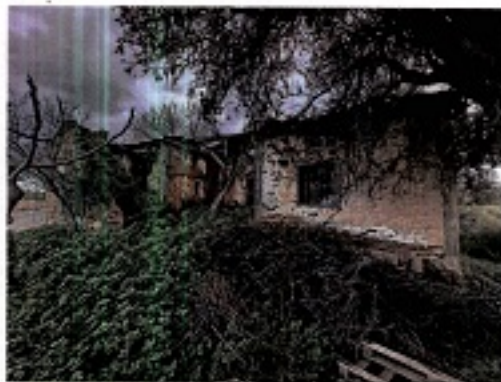
FOTOĞRAF:

GENEL TANIM: Dikdörtgen formda, moloz taştan yapılmış, ezanlı olduğu camii yapıdır.

GÖZLEMLER: Tarihi kalıntı olarak parsel alanlarda bakımsız ve yıkıntı halde kalmış camiidir.

Cami harim bölünmü ve yarıda bulunan oda birimi moloz taş malzemedenidir. Harim bölümünde, üstünde ahşap hatifları bulunan dört adet penceresi ve bir adet ahşap kapısı bulunmaktadır. Taş kemerli mihrap nişi iç yüzeyinde, kırık siva üzerine uygulanmış, açık renk zemin üzerine mavimsi baskımlı tekniğiyle yapılmış motiflerden oluşan kalensisi bezeme kalıntılarını görmektedir. Duvar yüzeylerinde mihrapta olduğu gibi, açık renk zemin üzerine
