T.C.
KÜLTÜR VE TURİZM BAKANLIĞI
Kayseri Kültür Varlıklarını Koruma Bölge Kurulu

KARAR

Toplantı no ve tarih : 72- 06.02.2014
Karar no ve tarih : 941- 06.02.2014

Kayseri ili, Melikgazi ilçesi, Germir (Konaklar) Mahallesinde, kentsel sit alanında kalan, tapunun 11345 ada, 3 parselinde, özel mülkiyet adına kayıtlı bezirhanenin Koruma Amaçlı İmar Planı hazırlanmasına yönelik çalışma nedeniyle 2863 sayılı yasa kapsamında incelenmesi istemine ilişkin İller Bankası Anonim şirketinin 12.07.2013 gün ve 21213 sayılı yazısı, konuya ilişkin İl Kültür ve Turizm Müdürlüğünün 26.11.2013 gün ve 3743 sayılı, Melikgazi Kaymakamlığının 04.12.2013 gün ve 4432 sayılı, Melikgazi Belediye Başkanlığının 29.11.2013 gün ve 8824 sayılı, görüş yazıları, Koruma Bölge Kurulu Müdürlüğü raportörlerinin 29.01.2014 gün ve 103 sayılı raporu okundu, raportörün açıklamaları dinlendi, tescil fişi görüldü, dosyasındaki bilgi ve belgeler incelendi, yapılan görüşme sonucunda;

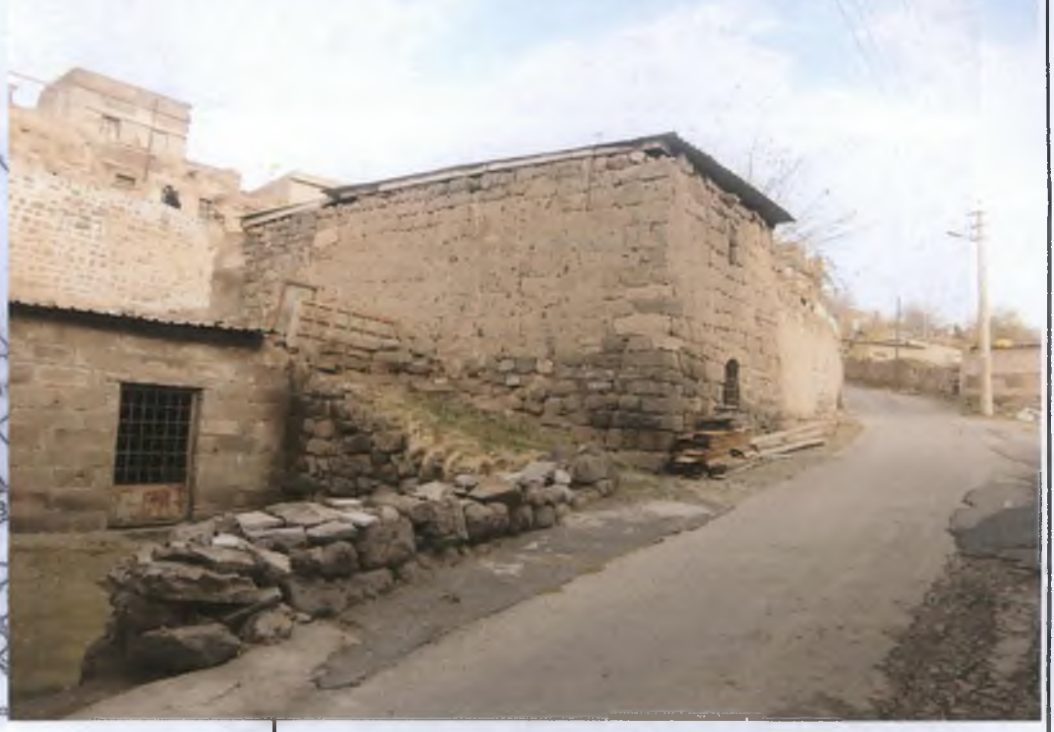
FOTOĞRAF:

Endüstriyel yapı olarak bezirhane, biri doğu – batı, diğeri kuzey- güney doğrultusunda uzanan birbirleriyle ilişkilendirilen kabayonu ve moloz taştan eğimli bir arazi üzerine inşa edilmiş iki mekândan oluşmaktadır.

KORUMA DURUMU	A İYİ	TAŞIYICI YAPI	A DIŞ YAPI	A ÜST YAPI	A İÇ YAPI	A SÜSLEME	A RUTUBET	A YOK
	B ORTA X		B	B	B	B ELEMANLARI	B	B İZİ VAR
	C FENA		C	C	C	C	C	C ÖNEMLİ

Taşınmazın içerisine girilemediği için iç mekan analizi yapılamamıştır. Ancak bir endüstriyel yapı olarak bezirhane, biri doğu – batı, diğeri kuzey- güney doğrultusunda uzanan birbirleriyle ilişkilendirilen kabayonu ve moloz taştan eğimli bir arazi üzerine inşa edilmiş iki mekândan oluşmaktadır. Yapıya, diğerinden daha küçük ölçekte inşa edilmiş olan kuzey taraftaki bölümün batı duvarına açılan özgün olmayan tek kanatlı demir kapıdan girilmektedir. Bu bölümün arka tarafının arazinin oyulması ile meydana getirilmiş olduğu görülmektedir. İçine giremediğimiz bu yapının giriş kısmında yağ üretiminde çeşitli bitki tohumlarının ezildiğini düşündüğümüz taş ile yalağı bulunmaktadır. Giriş kısmının güneyine açılan kapıdan doğu-batı doğrultusunda uzanan ve hezen denilen burgulu ağaç aksamın bulunduğu asıl üretim mekânına geçilmektedir. Bu bölüm, burgulu hezenin yüksekliği düşünülerek beden duvarları normalden yüksek tutularak ve zemin kazılarak çukurlaştırılmış ve böylece yüksek bir mekân oluşturulmuştur. Bezirhanenin bu bölümünün batı cephesinde altı üstlü iki pencere bulunmaktadır. Alt pencere dikdörtgen formlu ve yuvarlak kemerli olarak düzenlenmiş olup üst pencere ise daha küçük ölçekli olarak düzenlenmiştir. Yapının üst örtüsü kuzey-güney yönünde atılmış olan ahşap kirişlerin taşıdığı düz dam şeklindedir. Ancak bu gün üst örtü çinko ile kaplanmış durumdadır. Kitabesi ve herhangi bir süsleme unsuru bulunmayan yapının köylülerin anlatımlarına göre 19.yy başlarında inşa edildiği düşünülmektedir.
