T.C.
KÜLTÜR VE TURİZM BAKANLIĞI
EDİRNE KÜLTÜR VARLIKLARINI
KORUMA BÖLGE KURULU
K A R A R

Edirne İli, Merkez İlçesi, sit alanı dışında yer alan Muradiye Mahallesi, Taş Köprü sokakta bulunan Köprünün Korunması Gerekli Kültür Varlığı olarak tescil edilmesi istemine ilişkin Edirne Valiliği İl Kültür ve Turizm Müdürlüğünün 16.10.2012 gün ve 2783 sayılı yazısı ve raportörün raporu okundu, dosyası incelendi yapılan görüşmeler sonunda;

Edirne İli, Merkez İlçesi, sit alanı dışında yer alan Muradiye Mahallesi, Taş Köprü sokakta bulunan Köprünün ekli paftada koordinatlı gösterildiği şekliyle Korunması Gerekli Kültür Varlığı olarak tescil edilmesine 1. grup yapı olarak grup tayininin yapılmasına karar verildi..

AVRUPA KONSEYİ	DOĞAL VE KÜLTÜREL VARLIKLARI KORUMA ENVANTARİ D.K.V.KE	ANIT	ENVANTER NO:
TÜRKİYE	KÜLTÜR VARLIKLARI VE MÜZELER GENEL MEDÜRLÜĞÜ		HARİTA NO:
İL: EDİRNE	İLÇE: MERKEZ	MAHALLE-KÖY VEYA MEVKİL: Muradiye Mahallesi	KORUMA DERECESİ
ADRES: Taş Köprü Sokak	KADASTRO:	PAFTA: 51L III d ADA:	PARSEL:
			ANISAL
			ÇEVRESEL
			AYKIRI
			1 2 3
			1 2 3
			1 2 3
Taş Köprü	YAPTIRAN:	YAPAN:	MİMARİ ÇAĞI: 15. Yüzyıl (?)
	YAPIM TARİHİ:	KİTABE: Yok	VAKFIYE:

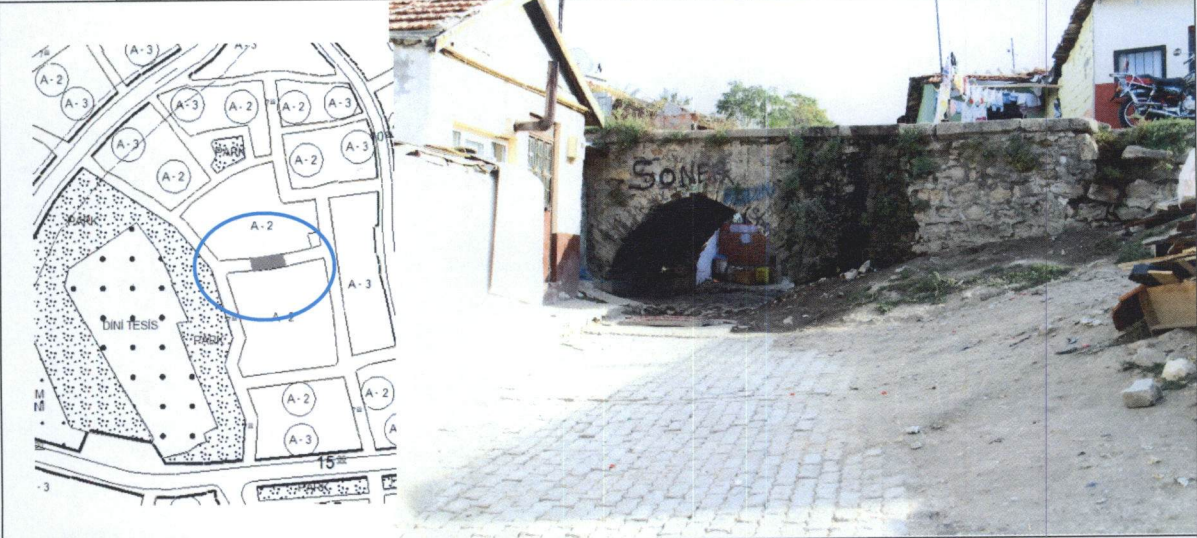
GENEL TANIM: Taştan yapılmış tek kemerli bir köprüdür.

Taş malzeme kullanılarak yapılmış olan köprü 11 metre uzunluğundadır. Yol genişliği 300 cm olan köprüde, kenarlarda iri köfeki taşları kullanılmış, aralarına ise daha küçük taşlar ile dolgu yapılarak düz bir yol oluşturulmuştur. Köprünün mevcut yüksekliği 270 cm'dir. Tek kemerli olan köprünün kemer genişliği 325 cm, yüksekliği 170 cm'dir. Köprü XV. yüzyılda Muradiye Camii ile beraber yapılmış olmalıdır. Yer yer küçük yabancı otlarla tahribe uğramış köprünün korunma durumu iyidir. Kemer örgüsü düzgün kesmetiş ile yapılan köprünün yan cepheleri kaba yontu moloz taşla örülmüştür. Çimento kullanılarak yapıldığı anlaşılan usta işi olmayan derzler görülmektedir. Halen kullanılıyor olması bugüne kadar sağlam kalmasını sağlamıştır.
