T.C.
KÜLTÜR VE TURİZM BAKANLIĞI
ESKİŞEHİR KÜLTÜR VARLIKLARINI KORUMA BÖLGE KURULU

KARAR

Toplantı Tarih ve no : 06.12.2013 – 204
Karar Tarih ve no : 06.12.2013 – 2000

AVRUPA KONSEYİ	KÜLTÜREL VARLIKLARI KORUMA ENVANTERİ			ANIT	ENVANTER NO:			
TÜRKİYE	KÜLTÜR VARLIKLARINI KORUMA KURULU				HARİTA NO:			
İLİ : Afyonkarahisar	İLÇESİ : Fıvıtlar	KÖY / MAHALLE: Gökçek		KORUMA DERECESESİ:	ANITSAL:	1	2	3
SOKAK VE KAPI NO:	KADASTRO PAFTA: 8	ADA:	PARSEL: 3126		ÇEVRESEL:	1	2	3
ADI: Köy İçi Çeşme	YAPTIRAN:	YAPAN: -	MİMARİ ÇAĞI (Üslup): DÖNEMİ	ÇEVREYE AYKIRI:	1	2	3	
	YAPIM TARİHİ: 19.yy.	KİTABE: YOK	VAKFİYE: YOK

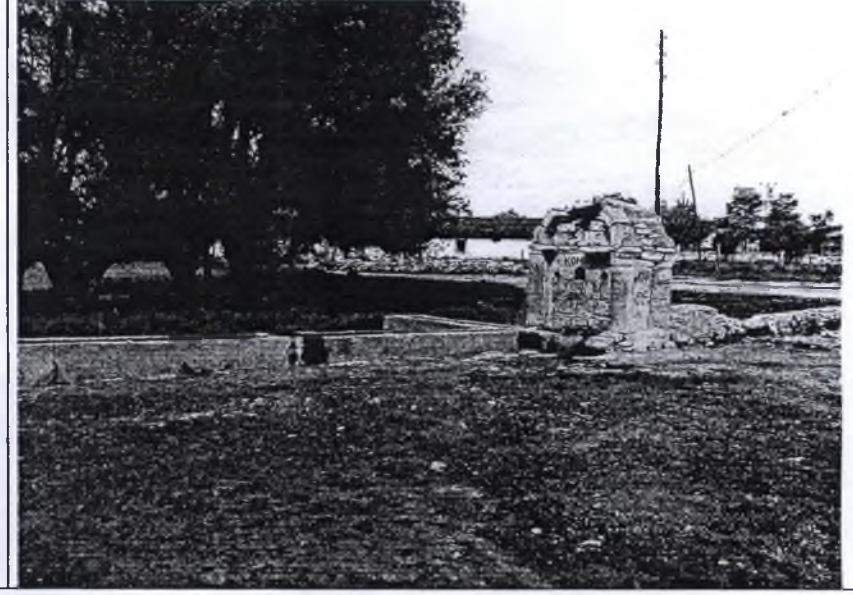
FOTOĞRAF:

GENEL TANIM: Dikdörtgen planlı çeşmenin ön cephesi, iki sütunun taşıdığı beşik kemer şeklinde düzenlenmiştir.

A	İYİ	TAŞIYICI YAPI	A	DIŞ YAPI	A	ÜST YAPI	A	İÇ YAPI	A	SÜSLEME ELEMANLARI	A	RUTUBET	A	YOK			
B	ORTA		B		B		B		B		B		B		B	B	İZİ VAR
C	FENA		C		C		C		C		C		C		C	C	ÖNEMLİ

Dikdörtgen planlı çeşmenin ön cephesi, iki sütunun taşıdığı beşik kemer şeklinde düzenlenmiştir. Ön cephede tas koymaya yarayan sivri kemerli küçük bir niş görülmektedir. Küçük nişin iki yanında yuvarlak açıklıklar vardır. Çeşmenin ön ve yan cepheleri kabayonu ve düzgün kesme taşla inşa edilmiş olup, arkasında bazı kısımları çimento sıva ile sıvanmıştır. Çeşmenin önünde yer alan dikdörtgen biçimli yalağı taştandır. Çeşmenin yan tarafında ve ön cephede uzayan, ön cephedeki yalağa bağlanmış hayvanların su içmesi için birer yalak daha görülmektedir. Çeşmenin ön cephesinde niş altında halen aktif olan iki su oluğu bulunmaktadır.

Afyonkarahisar İli, Evciler İlçesi, Gökçek Beldesi'nde ve tapunun 8 pafta, 3126 parselinde kayıtlı, Mülkiyeti Gökçek Belediyesi'ne ait çeşmenin 2863 sayılı Kanun kapsamında I.(Bir) Grup Korunması Gerekli Kültür Varlığı olarak tesciline, rölöve, restorasyon ve restitüsyon projelerinin hazırlanarak Kurulumuza iletilmesine, söz konusu çeşmede Kurulumuzdan izinsiz herhangi bir fiziki ve inşai müdahalede bulunulmamasına karar verildi.
