T.C.
KÜLTÜR VE TURİZM BAKANLIĞI
ESKİŞEHİR KÜLTÜR VARLIKLARINI KORUMA BÖLGE KURULU

KARAR

Eskişehir İli, Odunpazarı İlçesi, Aşağılıca Köyü’nde ve tapunun 465 parselinde yer alan kaplıca yapısının 2863 sayılı Kanun kapsamında yerinde incelendiğini konu alan Kütahya Vakıflar Bölge Müdürlüğü’nün 12.06.2013 gün ve 35030805-150.01/1957sayılı yazısı, Eskişehir İl Özel İdaresi’nin 02.12.2013 gün ve 76191766-821.99-10749 sayılı yazısı, Eskişehir Valiliği’nin (Kadastro Müdürlüğü) 19.11.2013 gün ve 82953731-160.18/9086 sayılı yazısı ile 03.01.2014 gün ve 40 sayılı sunuş raporu okundu, dosyası incelendi, yapılan görüşmeler sonunda;

AVRUPA KONSEYİ	KÜLTÜREL VARLIKLARI KORUMA ENVANTERİ		ANIT	ENVANTER NO:			
TÜRKİYE	KÜLTÜR VARLIKLARINI KORUMA KURULU			HARİTA NO:			
İLİ : ESKİŞEHİR	İLÇESİ : ODUNPAZARI	KÖYÜ / MAHALLE: AŞAĞILICA-AKTARMAÇ ÇİFTLİĞİ	KORUMA DERECESESİ:	ANITSAL:	1	2	3
SOKAK VE KAPI NO:	KADASTRO PAFTA:	ADA:		ÇEVRESEL:	1	2	3
ADI:	YAPTIRAN:	YAPAN:	MİMARİ ÇAĞI (Üslup):	ÇEVREYE AYKIRI:			
	YAPIM TARİHİ: BİLİNMIYOR	KİTABE: YOK	DÖNEMİ				
			VAKFIYE: YOK

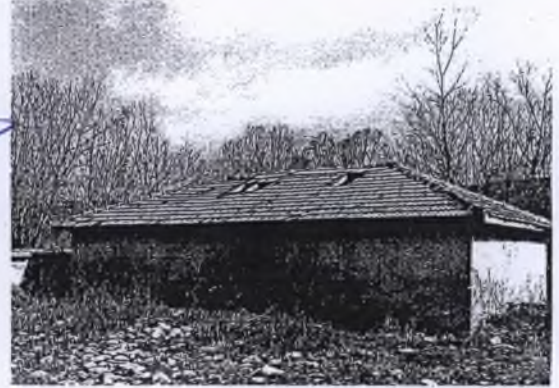
FOTOGRAF:

GENEL TANIM: Köy merkezinde yer alan kagir ~~hamam~~ *Kaplica yapısı*

KORUMA DURUMU:	A	İYİ	TAŞIYICI YAPI	A	DIŞ YAPI	A	ÜST YAPI	A	İÇ YAPI	A	SÜSLEME ELEMANLARI	A	RUTUBET	A	YOK
	B	ORTA		B		B		B		B		B		B	İZİ VAR
	C	FENA		C		C		C		C		C		C	ÖNEMLİ

Kaplica yapısı *Kaplica yapısı*
Köy merkezinde bulunan hamama küçük bir kapı açıklığı ile girilmektedir. Tek girişlidir. Dikdörtgen planlı hamamda soğukluk ve ılıklik mekanı yer almaktadır. Kurma çatı ile örtüldür. Yapının köşelerinde kesme taş malzeme, beden duvarlarında moloz taş kullanılmıştır. İçte ve dışarıda sivalidir. Dış cephede hamama bitişik büyük dikdörtgen formlu havuz yer almaktadır. *Kaplica yapısı* Hamamın giriş kısmında (Soğukluk) tuvalet yer alır, soğukluk bölümünden küçük aynalı kemerli bir açıklıkla dikdörtgen formlu ılıklik kısmına geçilir, ılıklikta özünü korumuş içersinde ılık su kaynağı bulunan kare formlu havuz yer almaktadır. Havuz içersinde moloz taş ve kabayonu taş malzeme görülmektedir.

ONERİLEN KULLANIM : HAMAM
