T.C.
KÜLTÜR VE TURİZM BAKANLIĞI
ESKİŞEHİR KÜLTÜR VARLIKLARINI KORUMA BÖLGE KURULU

KARAR

Afyonkarahisar İli, Sandıklı İlçesi, Koçgazi Köyü'nde ve tapunun 10 pafta, 905 parselinde yer alan Köy Camii'nin 2863 sayılı Kanun kapsamında incelendiğine ilişkin bilgi ve belgeleri konu alan Vakıflar Genel Müdürlüğü'nün (Kütahya Bölge Müdürlüğü) 27.12.2013 gün ve 35030805-150.01/(3959)/3967 sayılı yazısı, söz konusu camiye ilişkin onarım taleplerinin ve kurum görüşünün iletildiği Sandıklı Kaymakamlığı'nın (İlçe Müftülüğü) 12.12.2013 gün ve 81202488-215/825 sayılı yazısı ve 15.01.2014 gün ve 81202488-215/25 sayılı yazısı ile 06.03.2014 gün ve 1685 sayılı sunuş raporu okundu, dosyası incelendi, yapılan görüşmeler sonunda;

AVRUPA KONSEYİ	KÜLTÜREL VARLIKLARI KORUMA ENVANTERİ		ANIT	ENVANTER NO:				
TÜRKİYE	KÜLTÜR VARLIKLARINI KORUMA KURULU			HARİTA NO:				
İLİ : Afyonkarahisar	İLÇESİ : Sandıklı	KÖY / MAHALLE: Koçgazi		KORUMA DERECESESİ:	ANITSAL:	1	2	3
SOKAK VE KAPI NO:	KADASTRO PAFTA:	ADA:	PARSEL:		ÇEVRESEL:	1	2	3
ADI: Koçgazi Köyü Cami	YAPTIRAN:	YAPAN: -		MİMARİ ÇAĞI (Üslup): DÖNEMİ				
	YAPIM TARİHİ:	KİTABE: YOK		VAKFIYE: YOK

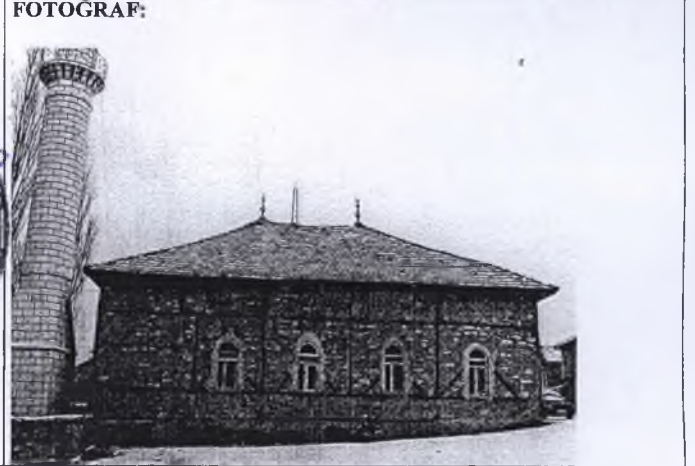
VAZİYET PLANI:
KÜLTÜR VE TURİZM BAKANLIĞI
KÜLTÜR VARLIKLARI VE MÜZELER
GENEL MÜDÜRLÜĞÜ
ESKİŞEHİR KÜLTÜR VARLIKLARINI
KORUMA BÖLGE KURULU
MÜDÜRLÜĞÜ

GENEL TANIM: Köy merkezinde yer alan caminin giriş cephesi moloz taş malzeme ile yapılmış avlu duvarıyla sınırlanmıştır.
