T.C.
KÜLTÜR VE TURİZM BAKANLIĞI
EDİRNE KÜLTÜR VARLIKLARINI
KORUMA BÖLGE KURULU
K A R A R

AVRUPA KONSEYİ		DOĞAL VE KÜLTÜREL VARLIKLARI KORUMA ENVANTERİ		ANIT	ENVANTER NO:			
TÜRKİYE		KÜLTÜR VE TABİAT VARLIKLARINI KORUMA GENEL MÜD.			HARİTA NO:			
İLİ: EDİRNE		İLÇESİ: MERKEZ	MAHALLE VEYA KÖYÜ: Yahşifakih	KORUMA	ANIT SAL	1	2	3
SOKAK VE KAPI NO:		KADASTRO: Pafta:10Ada:76 Parsel:5			DERECESİ	ÇEVRE SEL.	1	2
ADI: Kagir Bina	YAPTIRAN: -	YAPAN: -		MİMARİ ÇAĞI: -				
	YAPIM TARİHİ: -19 yy sonu 20 yy başı	KİTABE: -		VAKFIYE: -

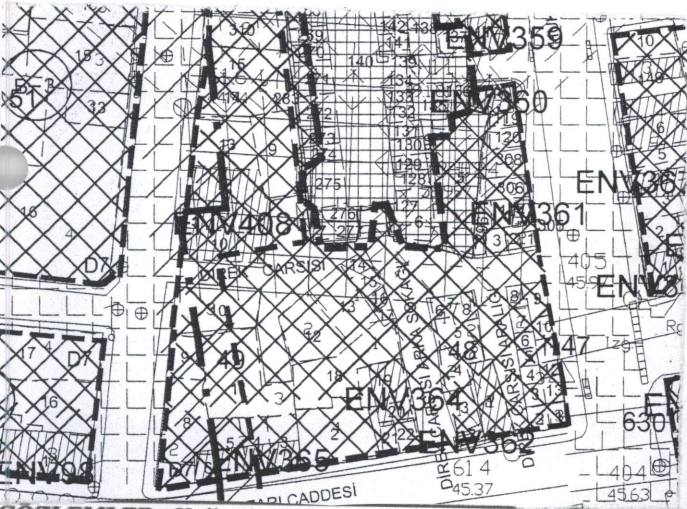
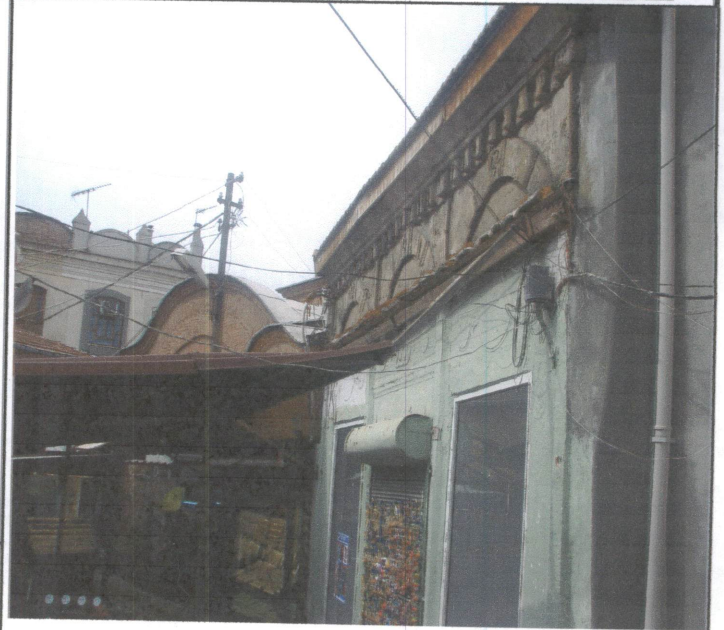
VAZİYET PLANI:

GOZLEMLER: Kullanılmamakta olan yapı Ali Paşa Çarşısı bitişiginde yer almaktadır. Çeşitli dönemlerde yapı içerisinde kaplama yapılarak binanın duvarları kaplama altında kalmıştır. Yapı iki bölümden oluşmaktadır.

AYRINTILI TANIM: İki bölümden oluşan yapının ön kısmı tek katlı arka kısım iki katlıdır arka kısmında bulunan iki katlı yapı moloz taş tuğla malzeme ile inşa edilmiştir. Alt katında Ali Paşa çarşısına bakan bölümde dikdörtgen formda bir pencere, İkinci katın saraçlar caddesine bakan kısımda iki pencere bulunmaktadır. Yine ön cephenin üst katında iki pencere bulunmaktadır pencereler dikdörtgen formda olup söveler kesme taş malzemedir. Arka kısmında bulunan iki katlı yapı daha geç dönemde yapılmış ön kısmına tek katlı yapı eklenmiştir. Ön kısımdaki yapı moloz taş üzerine kesme taş malzeme ile kaplama yapılmıştır ön cephesi üç bölmeli ve bölmeler yuvarlak kemerlidir yapının saçak altı niş şeklinde düzenlenmiştir. Kemer kilit taşları süslemelidir.
