T.C.
KÜLTÜR VE TURİZM BAKANLIĞI
ESKİŞEHİR KÜLTÜR VARLIKLARINI KORUMA BÖLGE KURULU

KARAR

Toplantı Tarih ve no: 29.05.2014-125
Karar Tarih ve no : 29.05.2014-2500

GENEL TANIM: Eskişehir İli, Odunpazarı İlçesi, Akarbaşı Mahallesi, Şehit Yüzbaşı T. Güngör Caddesi'nde yer alan ve tapunun 20 N 4 D pafta, 177 ada, 16 parselinde kayıtlı taşınmaz geleneksel yapı tipinde olup, konut amaçlı kullanılmıştır.

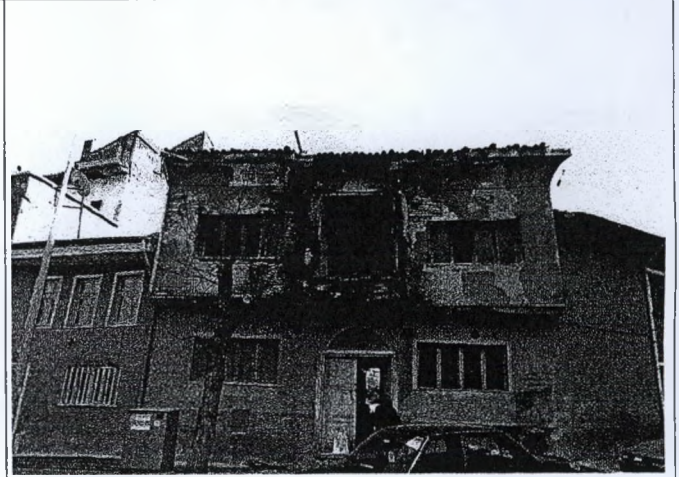
VAZİYET PLANI

Yapı zemin+1 katlıdır ve bitişik nizamda konumlanmıştır. Subasman taş, üstü ahşap karkas üzeri bağdadi çitadır. 1. Katı caddeye doğru çıkma yapmıştır. Yapıya giriş zemin kattan iki kanatlı ahşap bir kapı ile sağlanmaktadır. Kapı üzerinde kemerli bir cam açıklık bulunmaktadır. Kapının iki yanında dörder kanatlı ahşap pencere bulunmaktadır. Yapının 1. Katında giriş kapısı üzerinde açık bir sofa ve bu sofanın iki yanında dörder kanatlı ahşap pencere, sofaya çıkan iki kanatlı ahşap bir kapı, kapı üzerinde elips şeklinde bir süsleme bulunmaktadır. 1. Kattaki çıkma altı ahşap kaplamadır. Yapı saçağı kavislidir, çatı alaturka kiremit ile kaplanmıştır.

Yapının girişinde 3 basamaklı bir merdiven vardır ve bu merdiven bir sofaya açılmaktadır. Ön cepheye bakan iki oda, arka cepheye bakan bir oda bulunmaktadır. Ön cepheye bakan odalardan arada bulunan merdivene pencereler açılmaktadır. Odalarda ahşap dolaplar ve ahşap çitılı tavanlar bulunmaktadır. Arka bahçede tuğladan örülmüş niteliksiz eklentiler bulunmaktadır. Yapının arka cephesi hasar görmüştür. L biçiminde olan cephede bağdadi çitılar açıkta görülmektedir. Yapının yangın geçirdiği anlaşılmaktadır.
