T.C.
KÜLTÜR VE TURİZM BAKANLIĞI
İSTANBUL I NUMARALI KÜLTÜR VARLIKLARINI
KORUMA BÖLGE KURULU
KARAR

İstanbul İli, Bakırköy İlçesi, Yenimahalle Mahallesi, 9 pafta, 1083 ada, 40 parselde ilişkin; özel mülkiyette bulunan, sit dışında yer alan, tescilsiz, tapu kaydında “ahşap ev” olarak görülen taşınmaza ilişkin görüş sorulan İlgilisinin 20.01.2014 tarih ve 109 kayıt sayılı yazısı uzman raporu eşliğinde okundu, ekleri incelendi, yapılan görüşmeler sonucunda;

İstanbul İli, Bakırköy İlçesi, Yenimahalle Mahallesi, 9 pafta, 1083 ada, 40 parseldeki taşınmazın 2863 sayılı Yasanın 6. Maddesindeki özellikleri taşıması nedeniyle tesciline, koruma grubunun II olarak belirlenmesine, rölöve, restitüsyon ve restorasyon projelerinin Kurula iletilmesine karar verildi.

GENEL TANIM: **BODRUM+ZEMİN+1 NORMAL KATLI, CUMBALI, KIRMA ÇATILI, KARGİR NİTELİKLİ YAPI, TAŞIDIĞI MİMARİ KARAKTER İLE BÖLGENİN ÖZGÜN DOKUSUNA AİT SİVİL MİMARLIK ÖRNEĞİDİR.**

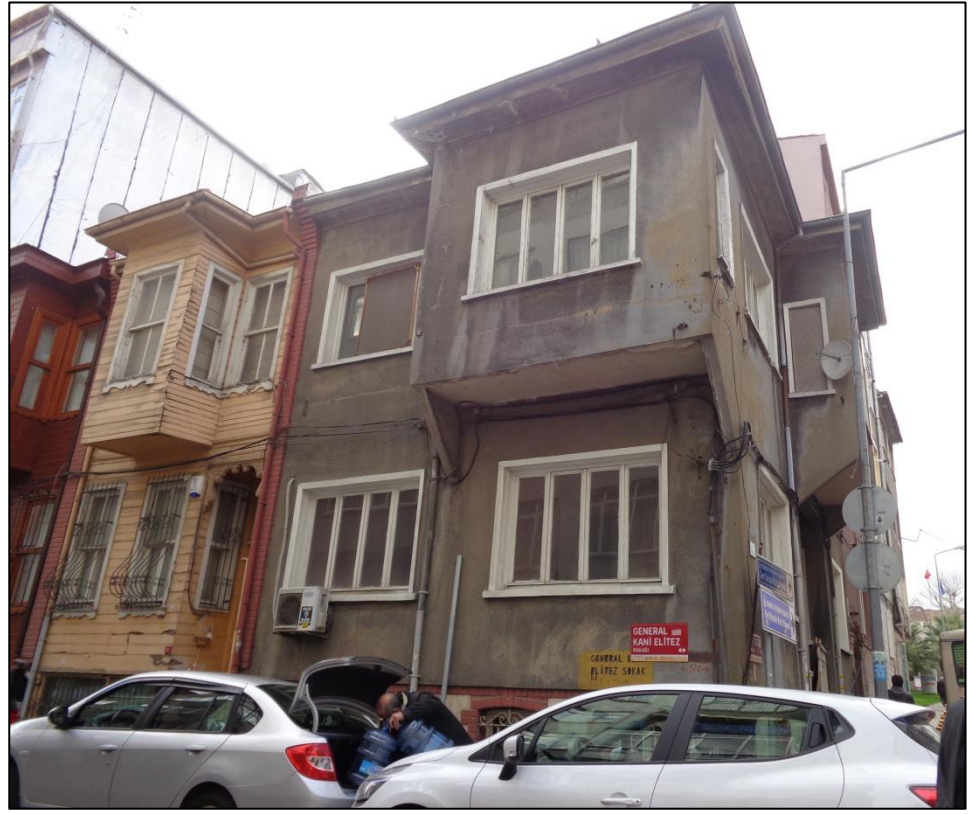
FOTOĞRAF:

GÖZLEMLER: KONUT İŞLEVİNDEKİ KARGİR YAPI BÜYÜK ÖLÇÜDE ÖZGÜNLÜĞÜNÜ KORUMAKTA, ONARIM İHTİYACI OLAN BİR SİVİL MİMARLIK ÖRNEĞİ OLUP, GÜNÜMÜZDE KULLANILMAMAKTADIR.

YAPILAN ONARIMLAR: YAPININ ARKA CEPHESİNE ÜST KATA ÇIKMAK İÇİN BETONARME BİR MERDİVEN EKLENDİĞİ, AYRICA PLAN DÜZENİNDE BAZI DEĞİŞİKLİKLER YAPILDIĞI GÖRÜLMÜŞTÜR.

AYRINTILI TANIM: BİTİŞİK NİZAMDA YER ALAN BODRUM+ZEMİN+1 NORMAL KATLI, CUMBALI, KONUT İŞLEVİNDEKİ YAPI KARGİR NİTELİKLİDİR. YAPININ BODRUM KAT PENCERELERİ BASIK KEMERLİ VE TUĞLA DÜZENLEMESİ İLE VURGULU OLARAK TEŞKİL EDİLMİŞTİR. YAPININ TÜM CEPHELERİ SIVALİDİR. ÖZGÜNDE YAPI GİRİŞİ KARŞISINDA OLDUĞU TAHMİN EDİLEN MERDİVEN MEVCUTTA KALDIRILMIŞ OLUP, ÜST KATA ÇIKIŞ ZEMİN KAT DIŞINDAN MUHDES BETONARME BİR MERDİVEN İLE SAĞLANMAKTADIR. ZEMİN KAT VE BİRİNCİ KATTA ODA TAVANLARI AHŞAP OLUP ÖZGÜNLÜĞÜNÜ KORUMAKTADIR. BAHSE KONU TAŞINMAZDA YAPILAN DEĞİŞİKLİKLERİN YANINDA TAŞIDIĞI MİMARİ KARAKTER İLE BÖLGENİN ÖZGÜN DOKUSUNA AİT BİR SİVİL MİMARLIK ÖRNEĞİDİR. SÖZ KONUSU YAPININ YANINDAKİ TESCİLLİ YAPILARLA (1083 ADA 41 VE 42 PARSELLER) BİR BÜTÜNLÜK SAĞLADIĞI GÖRÜLMÜŞTÜR. TAŞINMAZ KÖŞE PARSELDE KALMAKTA OLUP, YANINDAKİ ESERLERİN ALGILANMASI VE SOKAK DOKUSU AÇISINDAN ÖNEMLİ ARZ ETMEKTEDİR.

ÖNERİLEN KULLANIMI: **KONUT**
