T.C.
KÜLTÜR VE TURİZM BAKANLIĞI
ŞANLIURFA KÜLTÜR VARLIKLARINI KORUMA BÖLGE KURULU
KARAR

Toplantı Tarihi ve No : 25.01.2013-53
Karar Tarihi ve No : 25.01.2013-555

Şanlıurfa ili, Merkez ilçesi, Bıçakçı Mahallesi, 372 ada 40 parsel üzerinde yer alan taşınmazın korunması gerekli kültür varlığı özelliği gösterdiğinden ötürü tesciline, hazırlanan tescil fişinin uygun olduğuna, yapı grubunun 2. grup yapı olarak belirlenmesine, yapı grup bilgisinin tapu kütüğünün beyanlar hanesine kaydedilmesine karar verildi.

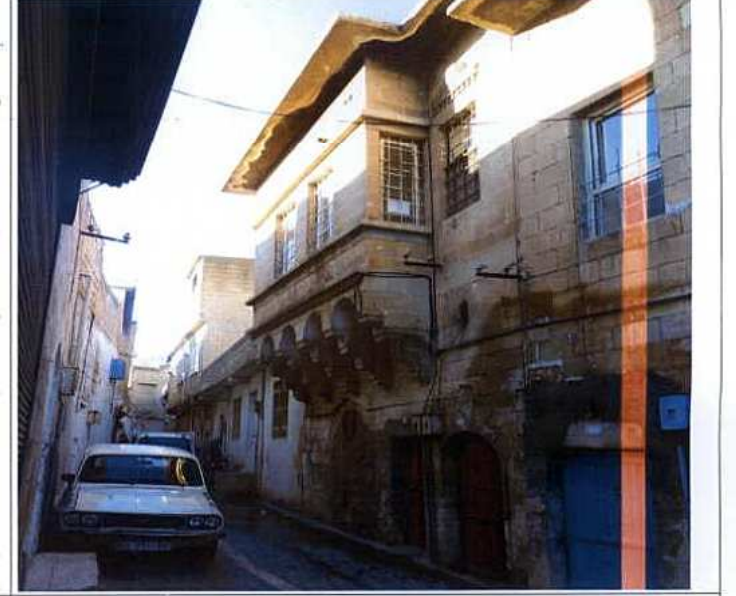
KORUMA DURUMU	A	İYİ	X	TAŞIYICI YAPI	A	B	X	DIŞ YAPI	A	B	X	ÜST YAPI	A	B	X	İÇYAPI	A	B	X	SÜSLEME ELEMANLARI	A	B	X	RUTUBET	A	YOK	B	İZİ VAR	X	C	ÖNEMLİ
VAZİYET PLANI												FOTOĞRAF

AYRINTILI TANIM : Yapı, masif kesme kalker Urfa taşından yapılmış olup, büyük oranda bir kısmı yıkılarak betonarme yapı malzemesi ile yeniden inşa edilmiştir. Yapıya güney yönündeki giriş kapısından girilmektedir. İki katlı olan yapının ikinci katının muhdes olduğu, bu kat ve zemin kat arasındaki betonarme döşemeden anlaşılmaktadır. İçine girilemeyen bu yapının dış cephesinde taş süslemeleri mevcuttur. Zemin katının aslını koruduğu tahminine varılmıştır. Giriş kapısının hemen batısında, giriş kapısı ile aynı doğrultuda bir adet taş kemer bulunmaktadır ki altı kapatılmış olan bu taş kemerin binek girişi için kullanıldığı, fakat günümüzde binek kullanımının mevcut bulunmaması sebebiyle ihtiyaç dışı olmasından ötürü kapatıldığı kanaatine varılmıştır.	TEKNİK BİLGİLER	SU VAR	ELEKTRİK VAR	ISITMA SOBA	Kanalizasyon VAR	
	ORJİNAL KULLANIMI:	KUYU				
	BUGÜNKÜ KULLANIMI:	KUYU				
	ÖNERİLEN KULLANIMI:	KUYU
