T.C.
KÜLTÜR VE TURİZM BAKANLIĞI
ŞANLIURFA KÜLTÜR VARLIKLARINI KORUMA BÖLGE KURULU
KARAR

Toplantı Tarihi ve No : 25.01.2013-53
Karar Tarihi ve No : 25.01.2013-577

Şanlıurfa ili, Merkez ilçesi, Karakoyun Mahallesi, 310 ada 7 parsel üzerinde yer alan taşınmazın korunması gerekli kültür varlığı özelliği gösterdiğinden ötürü tesciline, hazırlanan tescil fişinin uygun olduğuna, yapı grubunun 2. Grup yapı olarak belirlenmesine, yapı grup bilgisinin tapu kütüğünün beyanlar hanesine kaydedilmesine karar verildi.

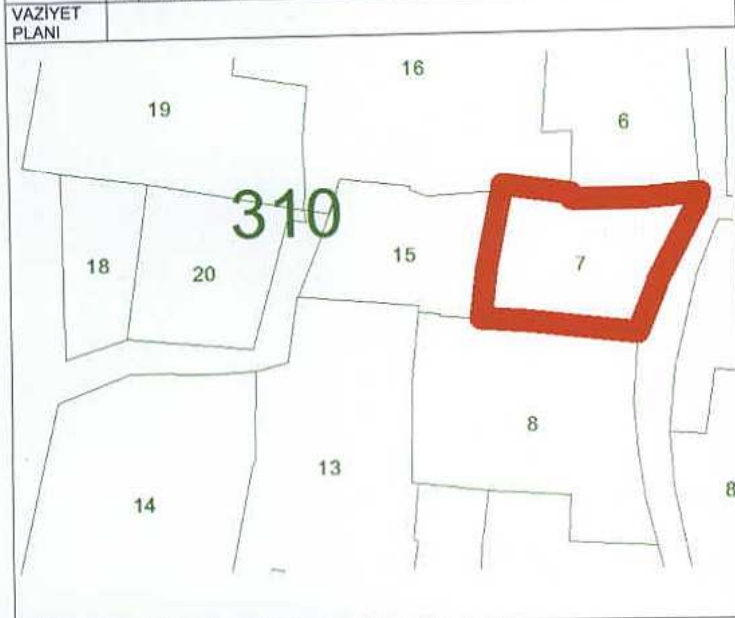
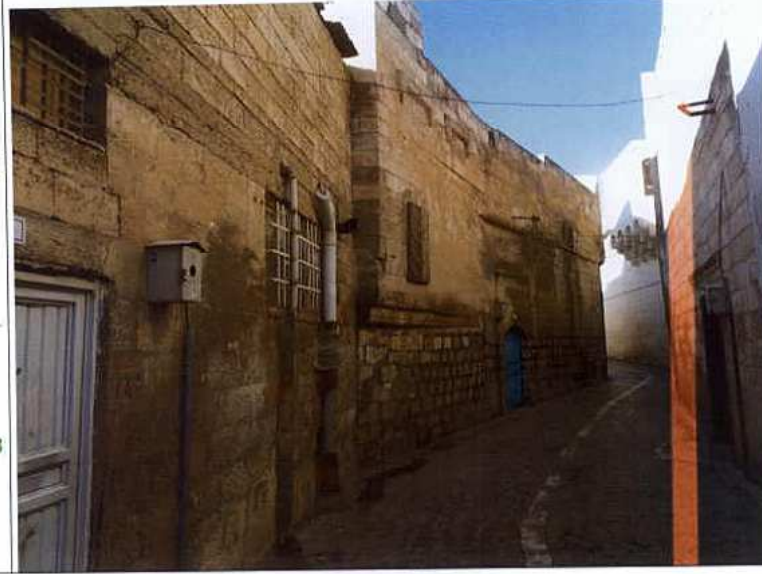
GÖZLEMLER Yapıda yer yer çatlamalar görülmüştür.

Yapı zemin+1 kattan oluşmaktadır. Masif kesme kalker Urfa taşından yapıldığı tespit edilmiştir. Söz konusu yapının Geleneksel Şanlıurfa Evleri Mimarisi karakteristiğini yansıttığı kanaatine varılmıştır. Özellikle zemin kat hizasında dışarı açıklığının bulunmaması bu kanaati desteklemiştir.
