T.C.
KÜLTÜR VE TURİZM BAKANLIĞI
ŞANLIURFA KÜLTÜR VARLIKLARINI KORUMA BÖLGE KURULU
KARAR

Toplantı Tarihi ve No : 25.01.2013-53
Karar Tarihi ve No : 25.01.2013-592

Şanlıurfa ili, Merkez ilçesi, Kaleboynu Mahallesi, 419 ada 34 parsel üzerinde yer alan taşınmazın korunması gerekli kültür varlığı özelliği gösterdiğinden ötürü tesciline, hazırlanan tescil fişinin uygun olduğuna, yapı grubunun 2. grup yapı olarak belirlenmesine, yapı grup bilgisinin tapu kütüğünün beyanlar hanesine kaydedilmesine karar verildi.

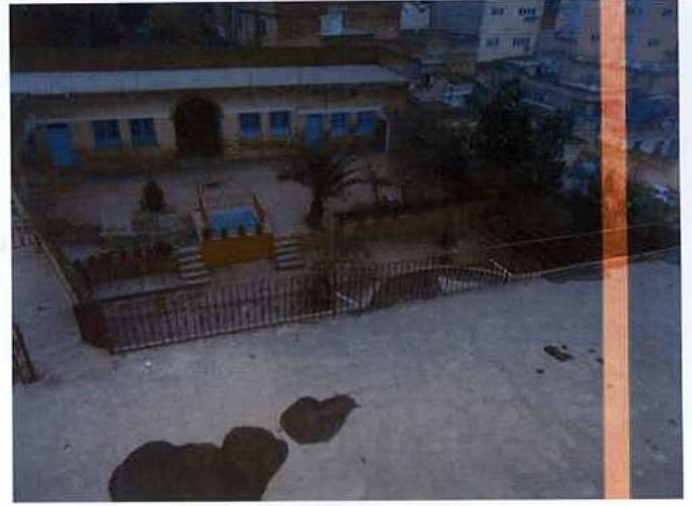
GENEL TANIM: Yapı Şanlıurfa Geleneksel Sivil Mimarlık yapıları arasında yer almakta olup avlulu kağır yapıdır.

KORUMA DURUMU	A	İYİ		TAŞIYICI YAPI	A		DIŞ YAPI	A		ÜST YAPI	A		İÇYAPI	A		SÜSLEME ELEMANLARI	A		RUTUBET	A	YOK	
	B	ORTA	X		B	X		B	X		B	X		B	X		B	X		B	İZİ VAR	X
	C	FENA			C			C			C			C			C			C	ÖNEMLİ	
VAZİYET PLANI											FOTOĞRAF

GÖZLEMLER Yapının cephesinde çatlamalar ve çürümeler mevcuttur.
