**SAYI : 52623597.09.04.307/1916**  
**KONU: Aydın İli, Karacasu İlçesi, Geyre Mahallesi,**  
**431 Parsel Konut Tescili Hk.**

KARAR

<b>AVRUPA KONSEYİ</b>		DOĞAL VE KÜLTÜREL VARLIKLARI KORUMA ENVANTERİ D.K.V.K.E.		ANIT		ENVANTER NO:	
<b>TÜRKİYE</b>						HARİTA NO:	
İL: <b>AYDIN</b>		İLÇESİ: <b>KARACASU</b>	MAHALLE KÖY: <b>GEYRE MAHALLESİ</b>	KORUMA DERECESESİ:		ANITSAL	
SOKAK VE KAPI NO :		VEYA MEVKİ: <b>KÖYİÇİ</b>	KADASTRO			1 2 3	
PAFTA:		ADA:	PARSEL <b>431</b>			ÇEVRESEL	
YAPIM TARİHİ:		KİTABE:	<b>MEVCUT DEĞİL</b>			1 2 3	
YAPTIRAN:		YAPAN:		MİMARİ ÇAĞI (ÜSLUP) :		Çevreye Aykırı	
<b>KUNAK EVİ</b>				<b>19. Y.Y.</b>			
				VAKFIYE:

GENEL TANIMI:  
KAREYE YAKIN DİKDÖRTGEN PLANLI, KIRMA ÇATILI, TAŞ ÖRGÜLÜ, ETRAFI DUVARLA ÇEVİRLİ BİR AVLUSU OLAN, HAYATLI GELENEKSEL KARGİR TÜRK EVİ

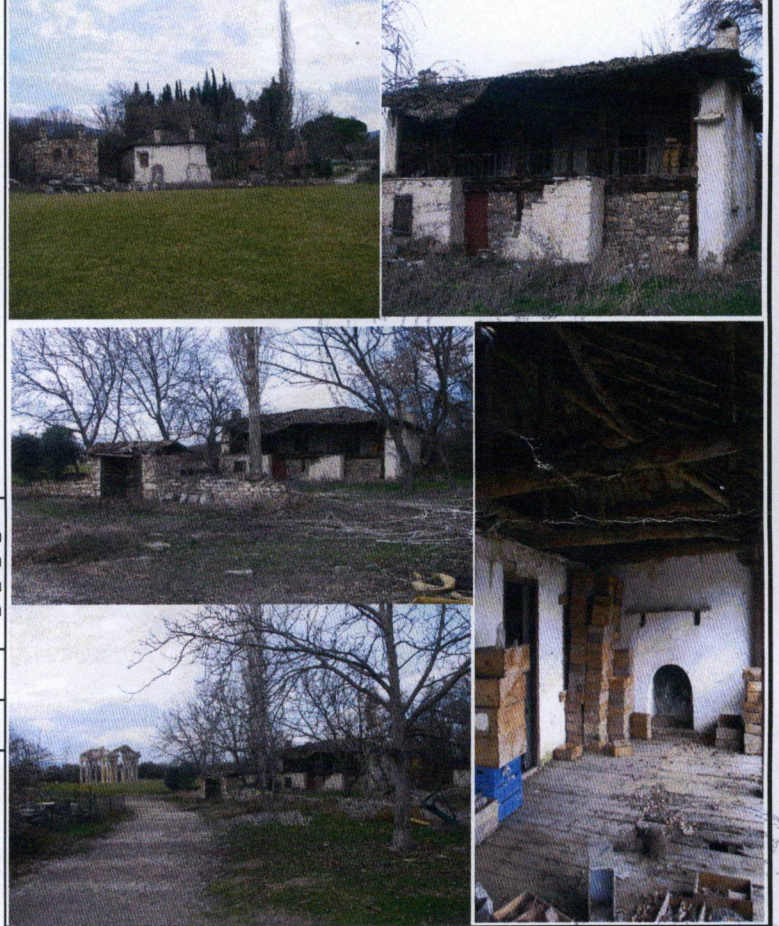
FOTOĞRAF

Evin terk edilmişlik, bakımsızlık, rutubet ve doğal etkenlerden dolayı zemin rabataları, taşıyıcı direklerin ve hayat bölümünün belli bölümlerinde çürümeden dolayı tahrip olduğu ve çatının yıkılma tehlikesinin olduğu tespit edilmiştir. Ayrıca yapının eser deposu olarak kullanılması sebebiyle statik problemlerinin yoğun olması

Afrodisias Antik Kenti sınırları içinde yer alan yapı yöresel taş kullanılarak inşa edilmiş, iç ve dış cepheleri sıvanmıştır. Ön cephesinde yer yer yıkılmış, fazla yüksek olmayan duvarla çevrili bir bahçeye sahiptir. Bahçe kotundaki bordum katıyla birlikte iki katlıdır. Üst katta yan yana duran kareye yakın planlı iki odası, güney ön cephe boyunca uzanan ahşap destekli hayat bölümüne açılır. 1950'li yılların sonlarından itibaren, Afrodisias Antik kenti dışına taşınan Geyre Köyü'nün, örenyeri içinde bulunduğu döneme ait olan ve evin eski sahiplerinden dolayı "Kunak Evi" olarak bilinen, 19. Yy sonu 20. Yy başlarında inşa edilmiş, geleneksel Geyre konutlarının tek yaşayan örneğidir. Konutun hayatlı ev örneklerine benzemesi Karacasu-Geyre arasında kültürel ve mimari ilişkinin gerçekleştiğinin bir kanıtı niteliğindedir. Kunak Evi'nin dış cephe kuzey, güney ve doğu ve batı duvarlarının genel olarak sağlam olduğu; ancak yapının iç duvarlarında çatlaklar olduğu görülmüştür. Yapının sıva, boya – badanasının yer yer döküldüğü, taban kaplamalarının bozulduğu görülmüştür. Yine yapının çatısının yer yer çöktüğü ve bahçede yer alan müstemilatın harap, kullanılmaz durumda olduğu ve hali hazırda kazı buluntularının saklandığı depo olarak kullanıldığı tespit edilmiştir

Aydın İli, Karacasu ilçesi, Geyre Mahallesinde bulunan ve tapunun 431 parsel numarasında kayıtlı taşınmaz üzerindeki konutun, 2863 sayılı Kültür ve Tabiat Varlıklarını Koruma Kanunu kapsamında "Taşınmaz Kültür Varlığı" özelliği gösterdiğinden tescilinin uygun olduğuna, yapı grubunun II Grup Yapı olarak belirlenmesine, tescilli yapıda yapılacak her türlü uygulamalar öncesinde Kurulumuzdan izin alınmasına, konuta yönelik, Kültür ve Tabiat Varlıklarını Koruma Yüksek Kurulu'nun 05.11.1999 tarih ve 660 sayılı ilke kararındaki proje hazırlama esaslarında belirtilen hükümler kapsamında hazırlanacak rölöve, restitüsyon, restorasyon ve çevre düzenleme projelerinin Kurulumuza iletilmesi gerektiğine karar verildi.
