T.C.
KÜLTÜR VE TURİZM BAKANLIĞI
İSTANBUL I NUMARALI KÜLTÜR VARLIKLARINI KORUMA BÖLGE KURULU
KARAR

İstanbul İli, Bakırköy İlçesi, Yenimahalle, 3 pafta, 12 ada, 11 sayılı parselde, herhangi bir sit alanı ya da koruma alanı içerisinde yer almayan ve tescil kaydı bulunmayan, tapu kaydında cinsi “bahçeli ahşap ev” olarak belirtilmiş olan özel mülkiyete ait yapının korunması gerekli kültür varlığı olarak tescil kaydının bulunup bulunmadığı hususunda bilgi talep edilen ilgisininin 30.09.2013 tarih ve 1982 evrak kayıt sayılı başvurusuna istinaden 07.11.2013 tarih 793 sayılı İstanbul 1 Numaralı Kültür Varlıklarını Koruma Kurulu kararı ile “...3 pafta, 12 ada, 11 sayılı parsel ile aynı adada (12 ada) yer alan ve tescilli yapılara cephe veren 8, 37, 38, 39 ve 41 parsellerde yer alan yapıların ne zaman yapıldığına dair Belediyesince bilgi iletildikten sonra konunun değerlendirilebileceğine...” karar verilmiş olan taşınmaza ilişkin olarak Bakırköy Belediye Başkanlığı İmar ve Şehircilik Müdürlüğünün 27.11.2013 tarih ve 6385 sayılı yazısı ekleri uzman raporu eşliğinde okundu, ekleri ve A-294 numaralı işlem dosyası incelendi, yapılan görüşmeler sonucunda;

AVRUPA KONSEYİ	DOĞAL VE KÜLTÜREL VARLIKL

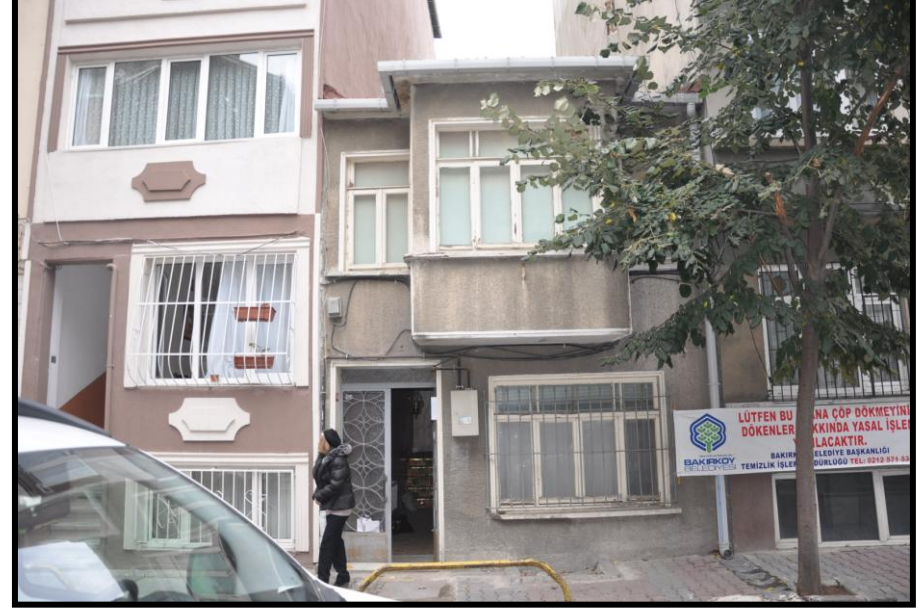
YAPININ TEYYARECİ FETHİ SOKAK ÜZERİNDEN BATI YÖNDEN GÖRÜNÜMÜ

GÖZLEMLER: Yapının genel durumu iyidir. Yapıda herhangi bir yapısal hasara rastlanmamıştır. Ancak zaman içerisinde arka cepheye bir eklenti yapıldığı ve yapıda bazı onarımlar yapıldığı görülmüştür.

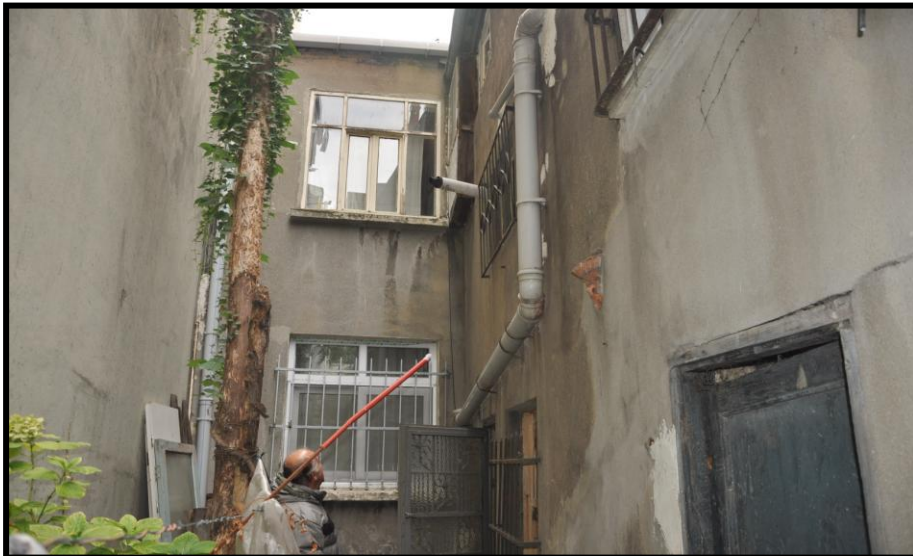
Bitişik nizamda, Z+1 katlı, dış duvarları kagir, iç bölme duvarları ve döşemesi ahşap karkas sistemli, arka bahçeli, çıkmalı bir yapıdır. Yapının arka kısmında betonarme sistemli ufak bir ıslak hacim eklentisi bulunmaktadır. Yapının cepheleri çimento sıvalı, pencereleri kanatlıdır. Cephede ve yapının içerisinde herhangi bir bezeme ya da geleneksel yapı ögesi tespit edilmemiştir.

YAPININ ARKA CEPHESİNDEN GÖRÜNÜMÜ

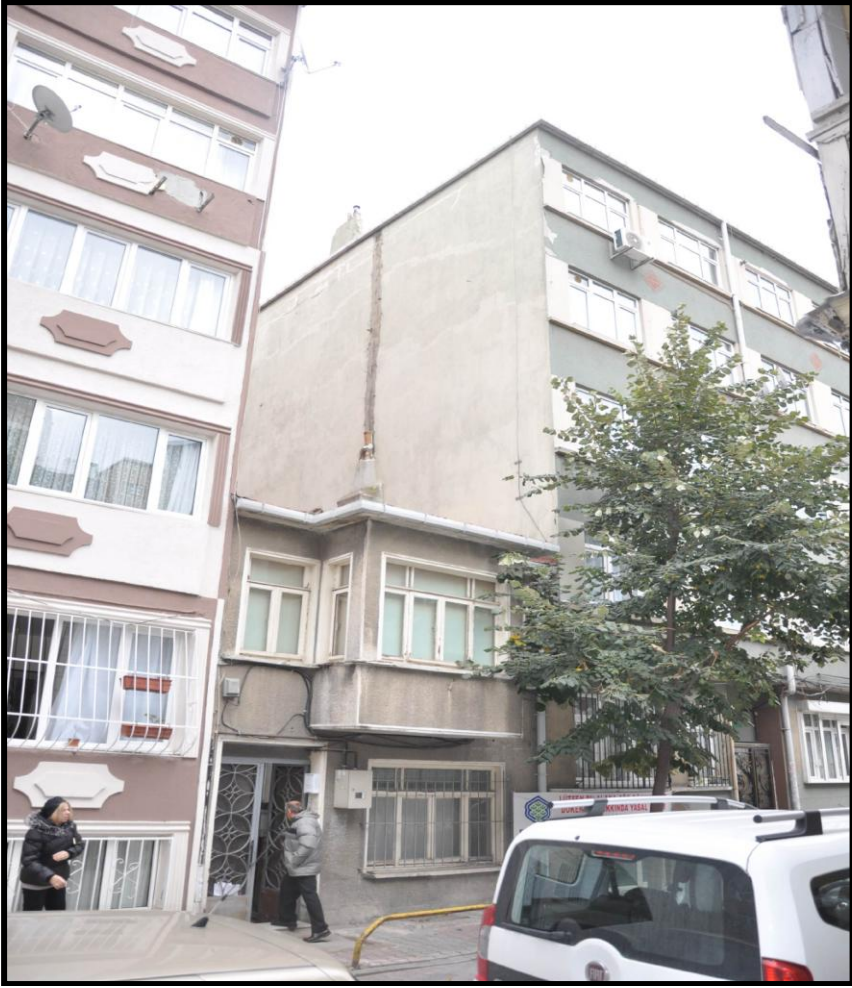
Yapının Teyyareci Fethi Sokak üzerinden kuzeybatı yönden görünümü

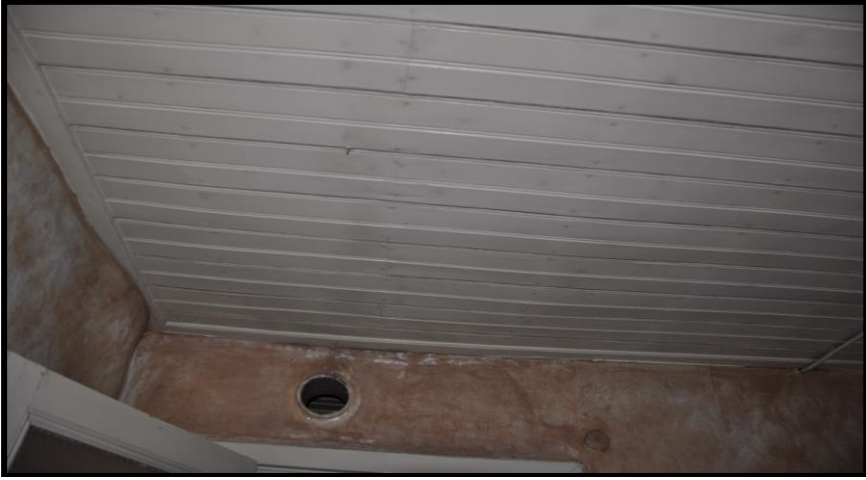
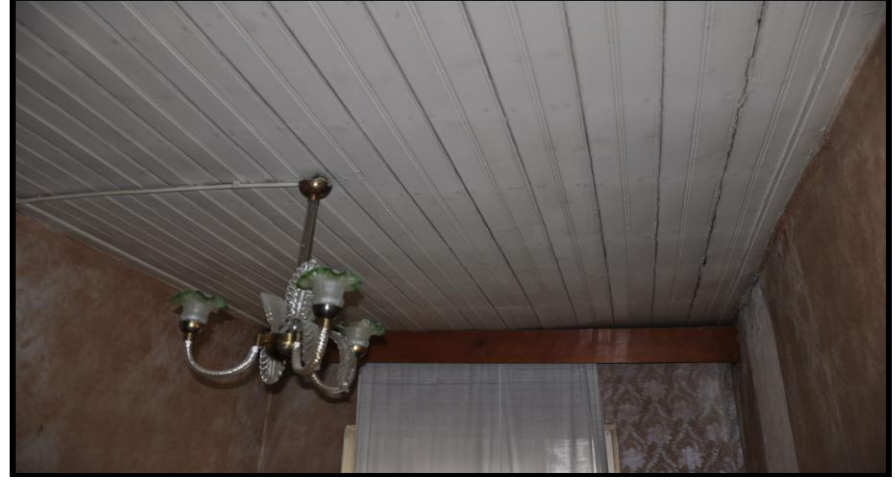
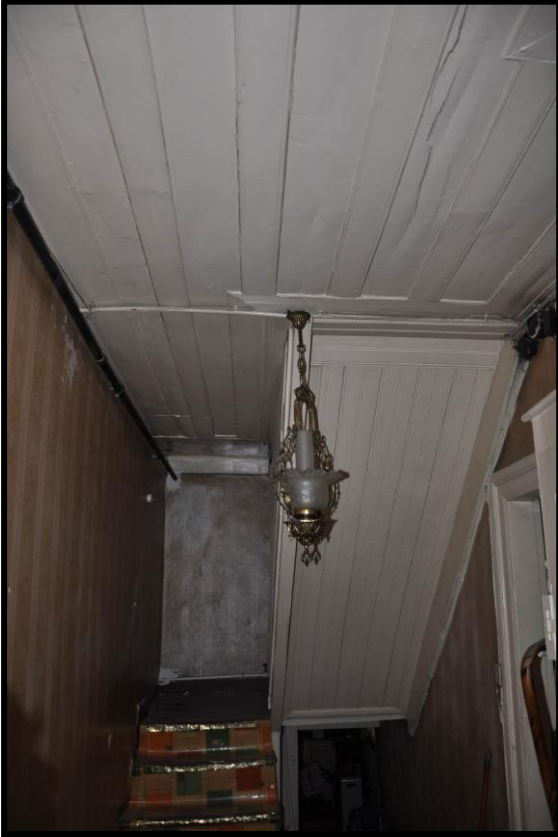
Yapının içinden görünümeler
