**T.C.**  
**KÜLTÜR VE TURİZM BAKANLIĞI**  
Kayseri Kültür Varlıklarını Koruma Bölge Kurulu

**KARAR**

**Karar no ve tarih : 1071- 16.06.2014**

AVRUPA KONSEYİ	DOĞAL VE KÜLTÜREL VARLIKLARI KORUMA ENVANTERİ	D.K.V.K.E	ENVANTER NO	
TÜRKİYE	KÜLTÜR VARLIKLARI VE MÜZELER GENEL MÜDÜRLÜĞÜ	ANIT	HARİTA NO	
İLİ: KAYSERİ	İLÇESİ: MELİKGAZİ	MAHALLE /KÖY: GERMİR (KONAKLAR) MAHALLESİ	KORUMA DEREJESİ:	
SOKAK	KADASTRO	PAFTA : ADA : 11292 PARSEL: 17	ANITSAL	X
			ÇEVRESEL	1 2 3
			Çevreye Aykırı	1 2 3
ADI: KONUT	YAPTIRAN:	YAPAN:	MİMARİ ÇAĞI(ÜSLUP):	
	YAPIM TARİHİ:	KİTABE:	VAKFIYE:

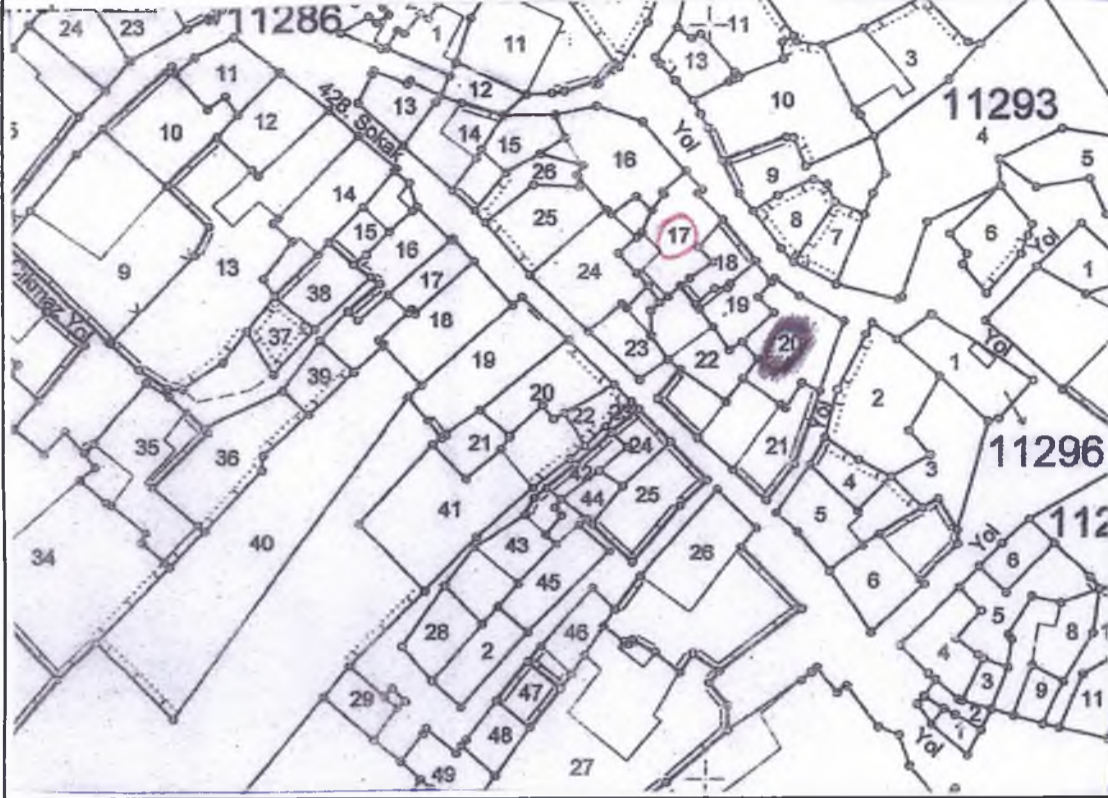
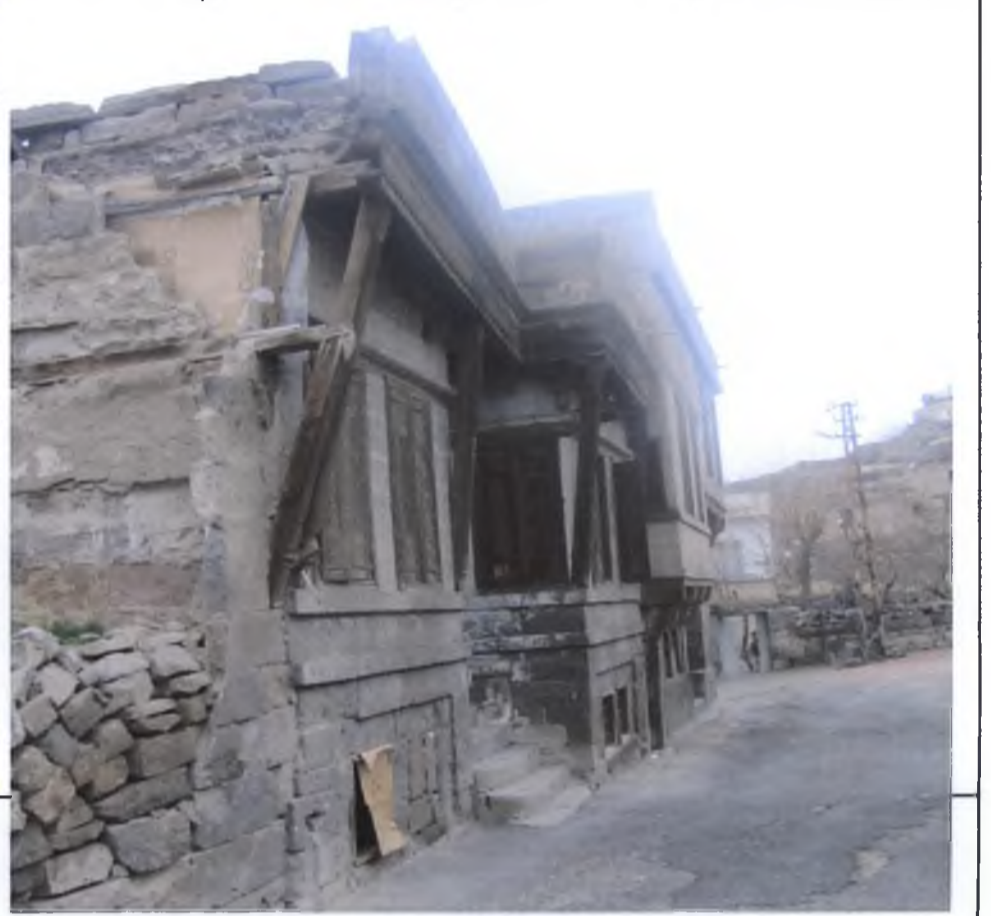
Doğu batı atı doğrultusunda düzgün kesme taştan yığma olarak inşa edilen yapı bodrum + zemin kattan ibaret olup özgününde olan 1. kat yıkılmış durumdadır.

Doğu batı atı doğrultusunda düzgün kesme taştan yığma olarak inşa edilen yapı bodrum + zemin kattan ibaret olup özgününde olan 1. kat yıkılmış durumdadır. Yapının giriş kısmının da bulunduğu doğu cephesinde zemin katta kare formu, geçme demir parmaklıklı şekilde dört adet ahşap pencere bulunmakta olup bunlardan biri sonradan taş ile örülerek kapatılmıştır. 1.katta ise 1/2 oranlı dikdörtgen biçimli, geçme demir parmaklı altı ahşap pencere ve giriş kapısının üzerinde yatay şekilde oluşturulmuş dikdörtgen formu geçme demir parmaklı ahşap aydınlık penceresi bulunmaktadır. Zemin katta yer alan aydınlık penceresi haricindeki 1/2 oranlı altı pencerede ahşap kepenk ile kapatılmış durumdadır. Yapıya doğu cephesinde bulunan beş basamaklı taş merdivenle ulaşılmakta olup giriş, cepheden içeri çekilmiş yuvarlak kemerli çift kanatlı ahşap kapı ile sağlanmaktadır. Yapının yıkılmış durumda olan birinci kat giriş cephesi cephe boyunca gönye çıkmalı olup çıkmaları taşıyan ahşap eli böğründeler ve birinci kat ahşap kat silmesi sağlam durumdadır. Ayrıca ahşap eli böğründeler üzerinde bitkisel bezemeler bulunmaktadır. İçerisine girilemediği için iç mekan analizi yapılamayan yapının giriş cephesinde bulunan gönye çıkmalılar, bitkisel bezemeli ahşap eli böğründeler, ahşap birinci kat silmesi ve cepheden içeri çekilmiş durumda olan yuvarlak kemerli çift kanatlı ahşap giriş kapısı cepheye hareketlilik katan unsurlardır.
