**KÜLTÜR VE TURİZM BAKANLIĞI
ÇANAKKALE KÜLTÜR VARLIKLARINI
KORUMA BÖLGE KURULU
K A R A R**

**Toplantı Tarihi ve No : 18.12.2013 / 72
Karar Tarihi ve No : 18.12.2013 / 1351**

AVRUPA KONSEYİ	KÜLTÜREL VARLIKLARI KORUMA ENVANTERİ	D.K.V.K.E.	ANIT	ENVANTER NO:
TÜRKİYE				HARİTA NO:
İLİ: ÇANAKKALE	İLÇESİ: AYVACIK	MAHALLE KÖY: BABAKALE KÖYÜ	KORUMA DERECESİ	ANITSAL
SOKAK VE KAPI NO:		KADASTRO PAFTA: ADA: 374 PARSEL: 1		ÇEVRESEL
ADI:	YAPTIRAN:	YAPAN:	MİMARİ ÇAĞI: (ÜSLUP)	S.M.Ö.
	YAPIM TARİHİ:	KİTABE:	VAKFIYE:	2. GRUP

ORJİNAL KULLANIMI: YAĞHANE VE DEPOLARI

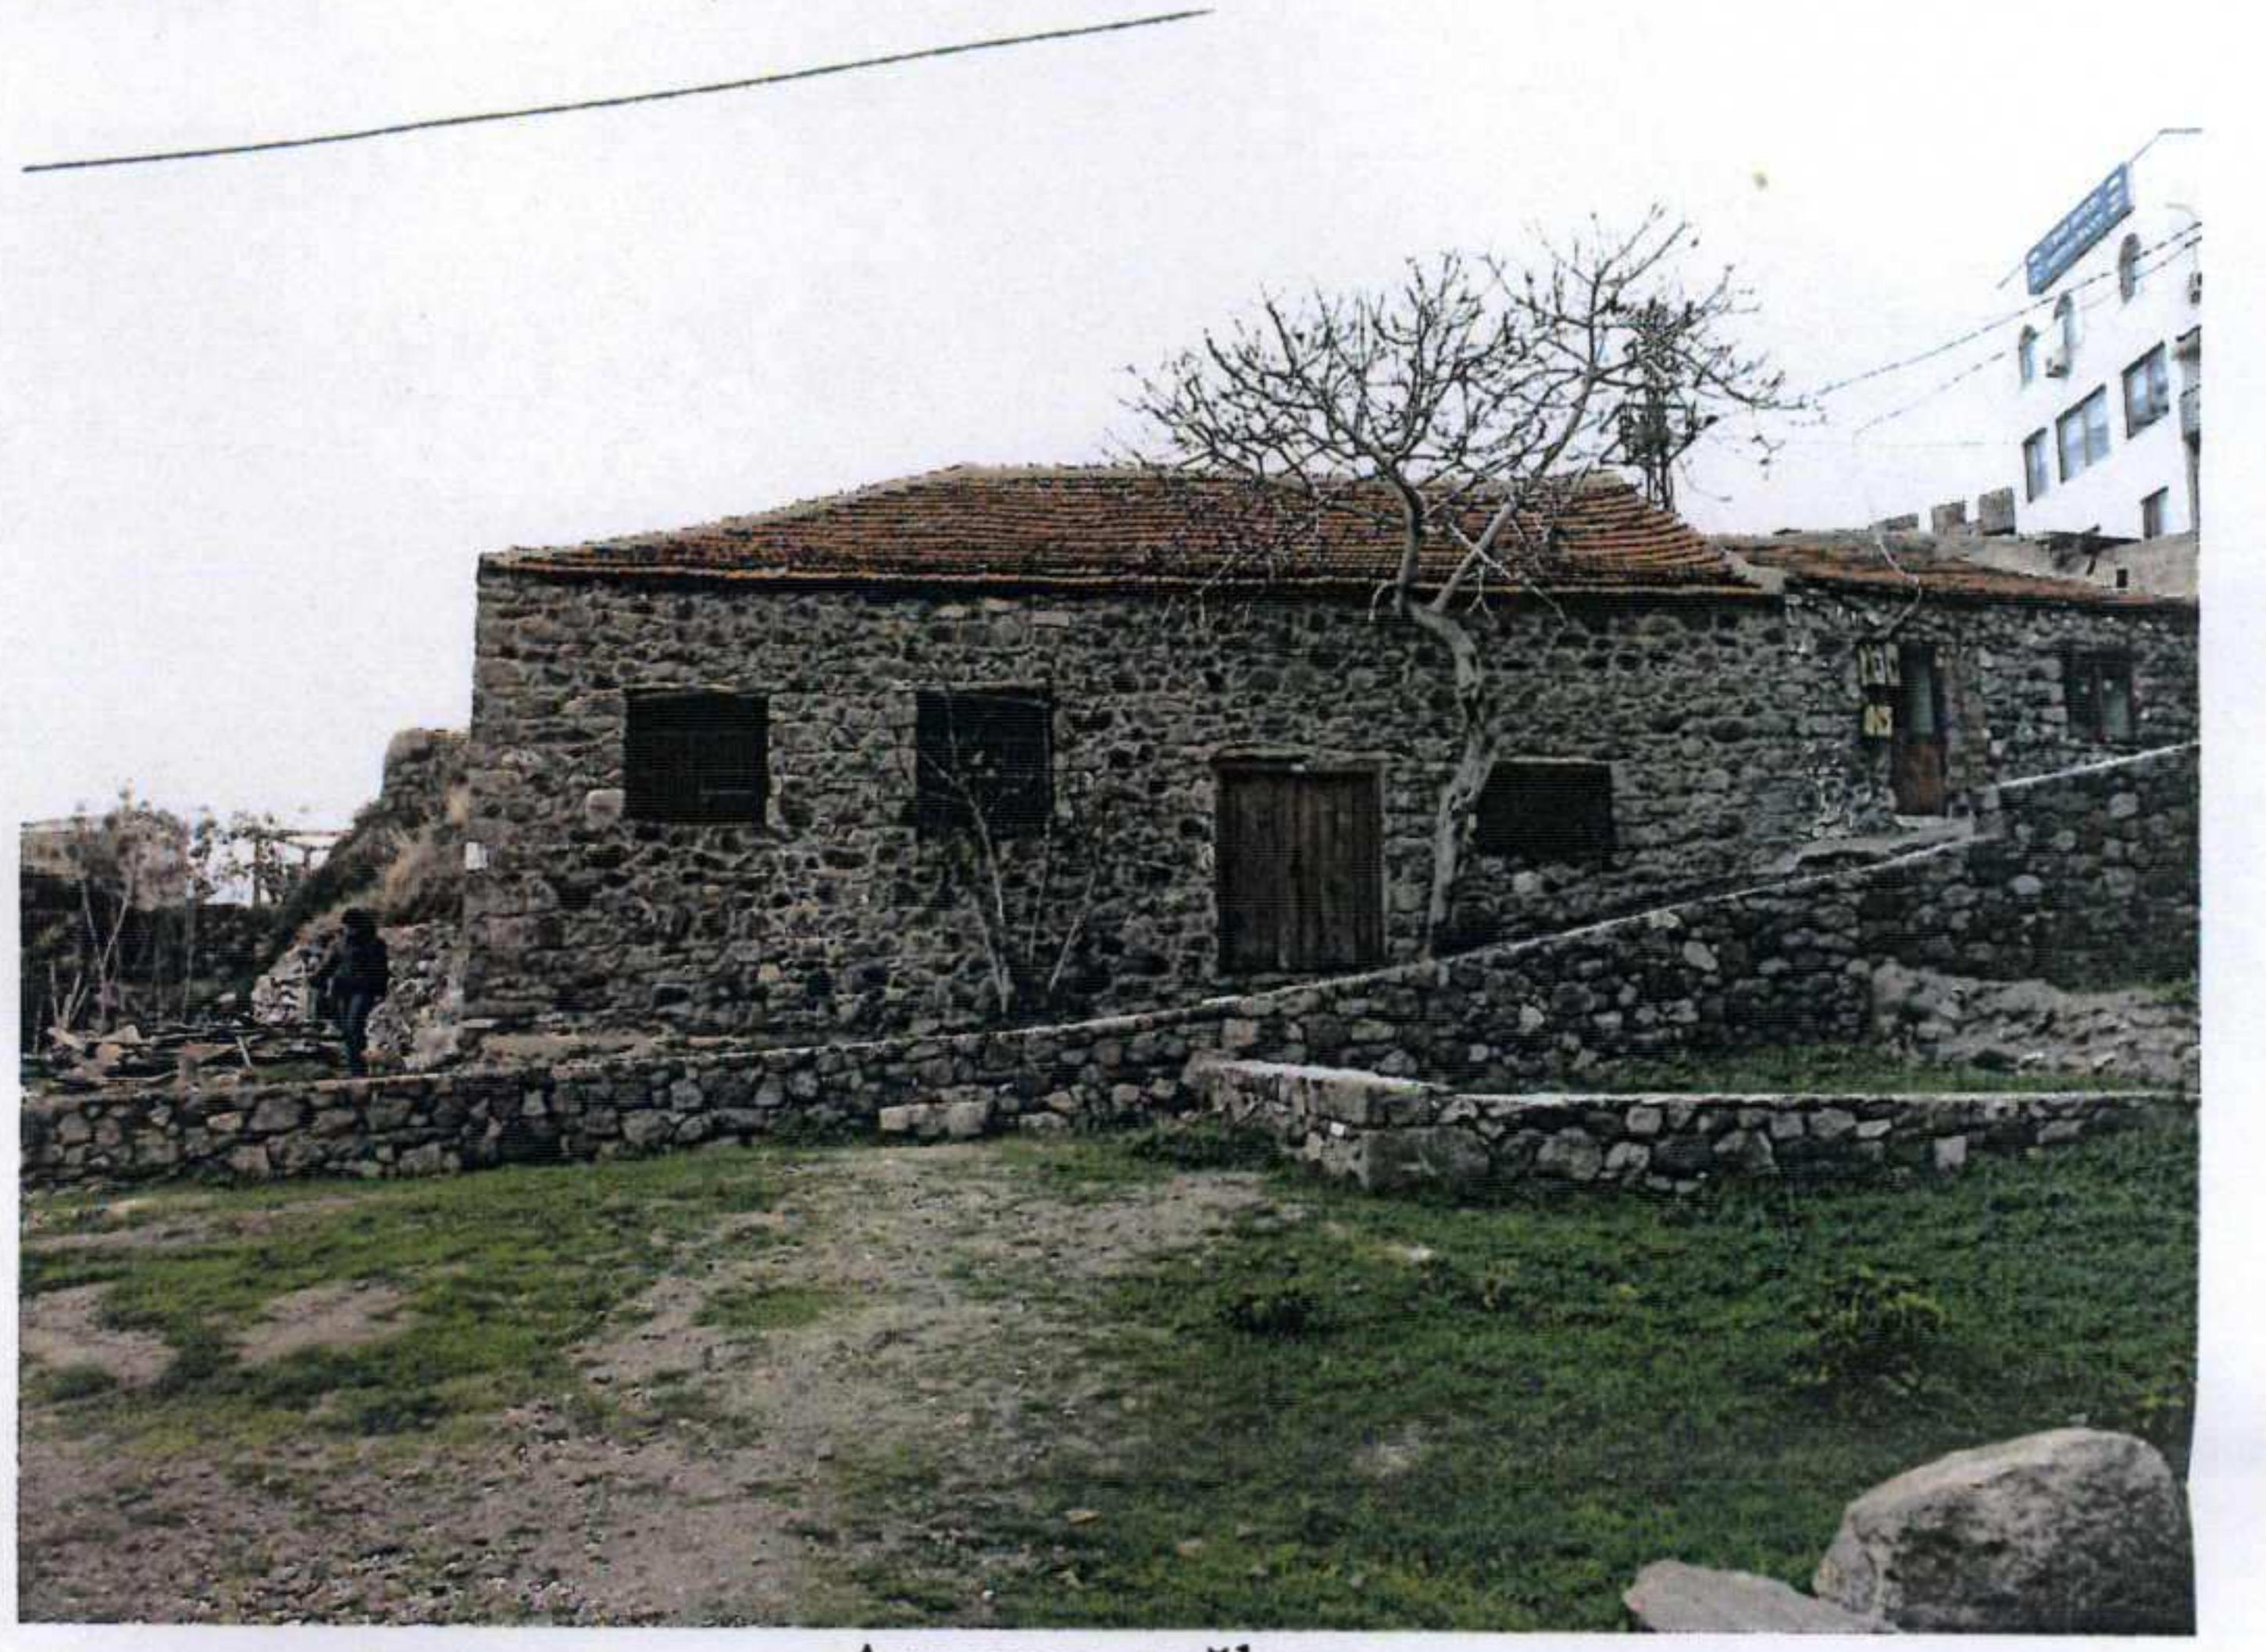
Ana yapı- yağhane

- **Ana yapı:** En alt kotta yer alan yapı tek mekandan oluşmaktadır. Marsilya tipi kiremit ile kaplı kırma çatısının altında tuğla saçak silmesi mevcuttur. Kapı ve pencereleri dikdörtgen formda olup ahşap pencere doğramaları kısmen tahrip olmuş durumdadır. Pencerelerinde metal parmaklık bulunmaktadır.

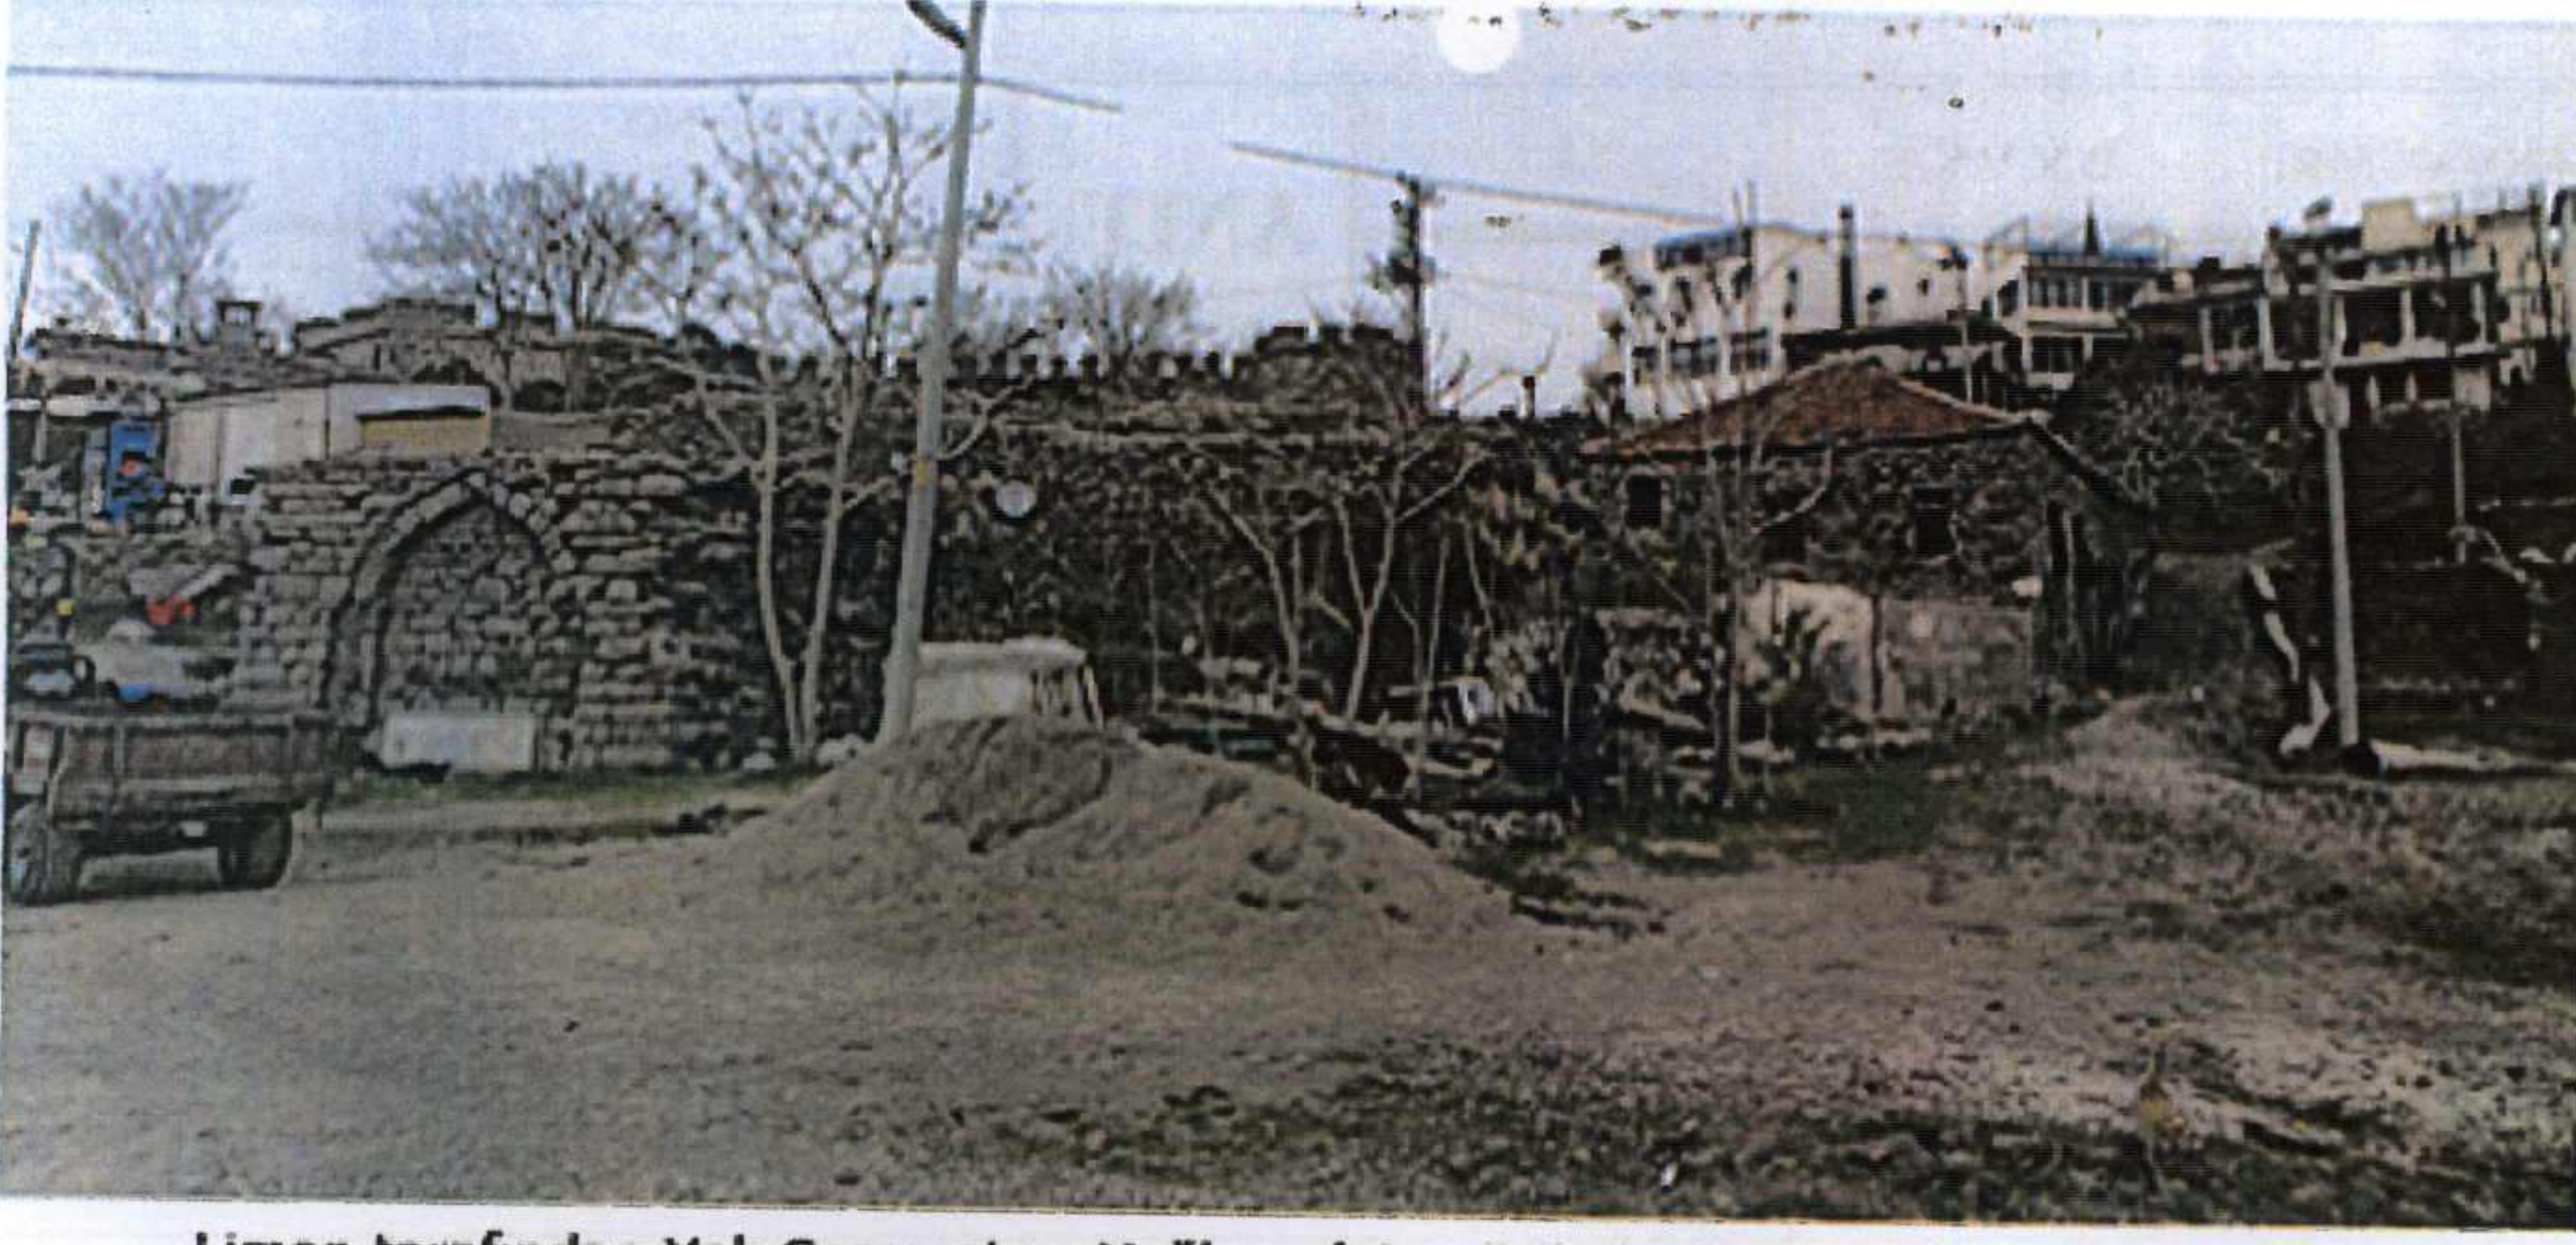
Liman tarafından Yalı Çeşmesi ve Yağhane'nin görünümü

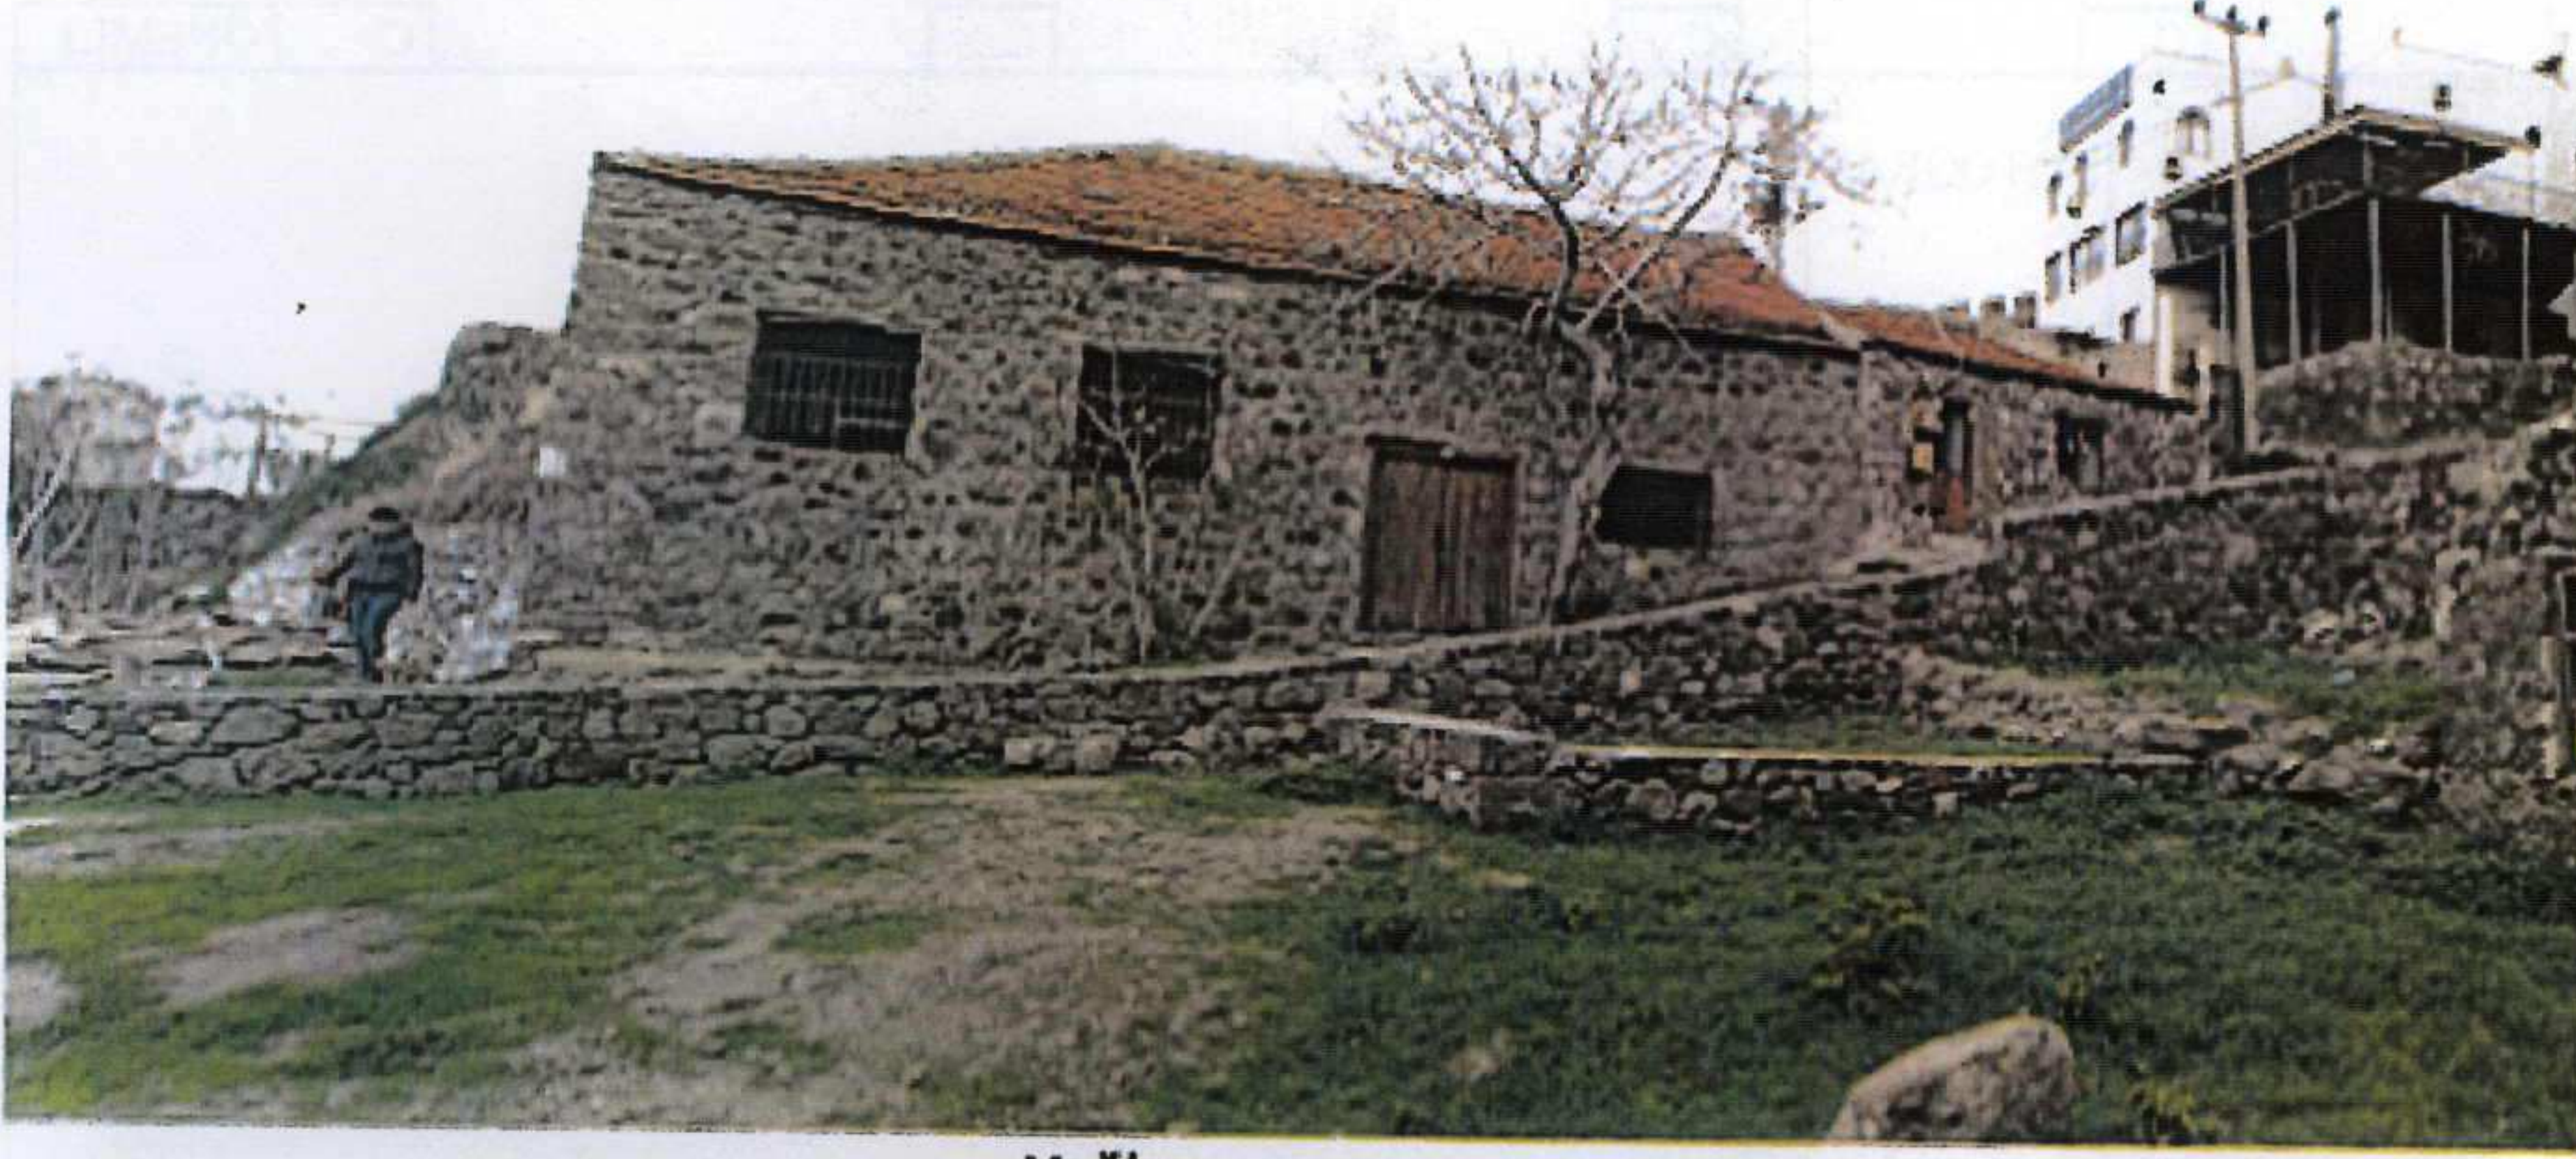
Yağhane yapısı

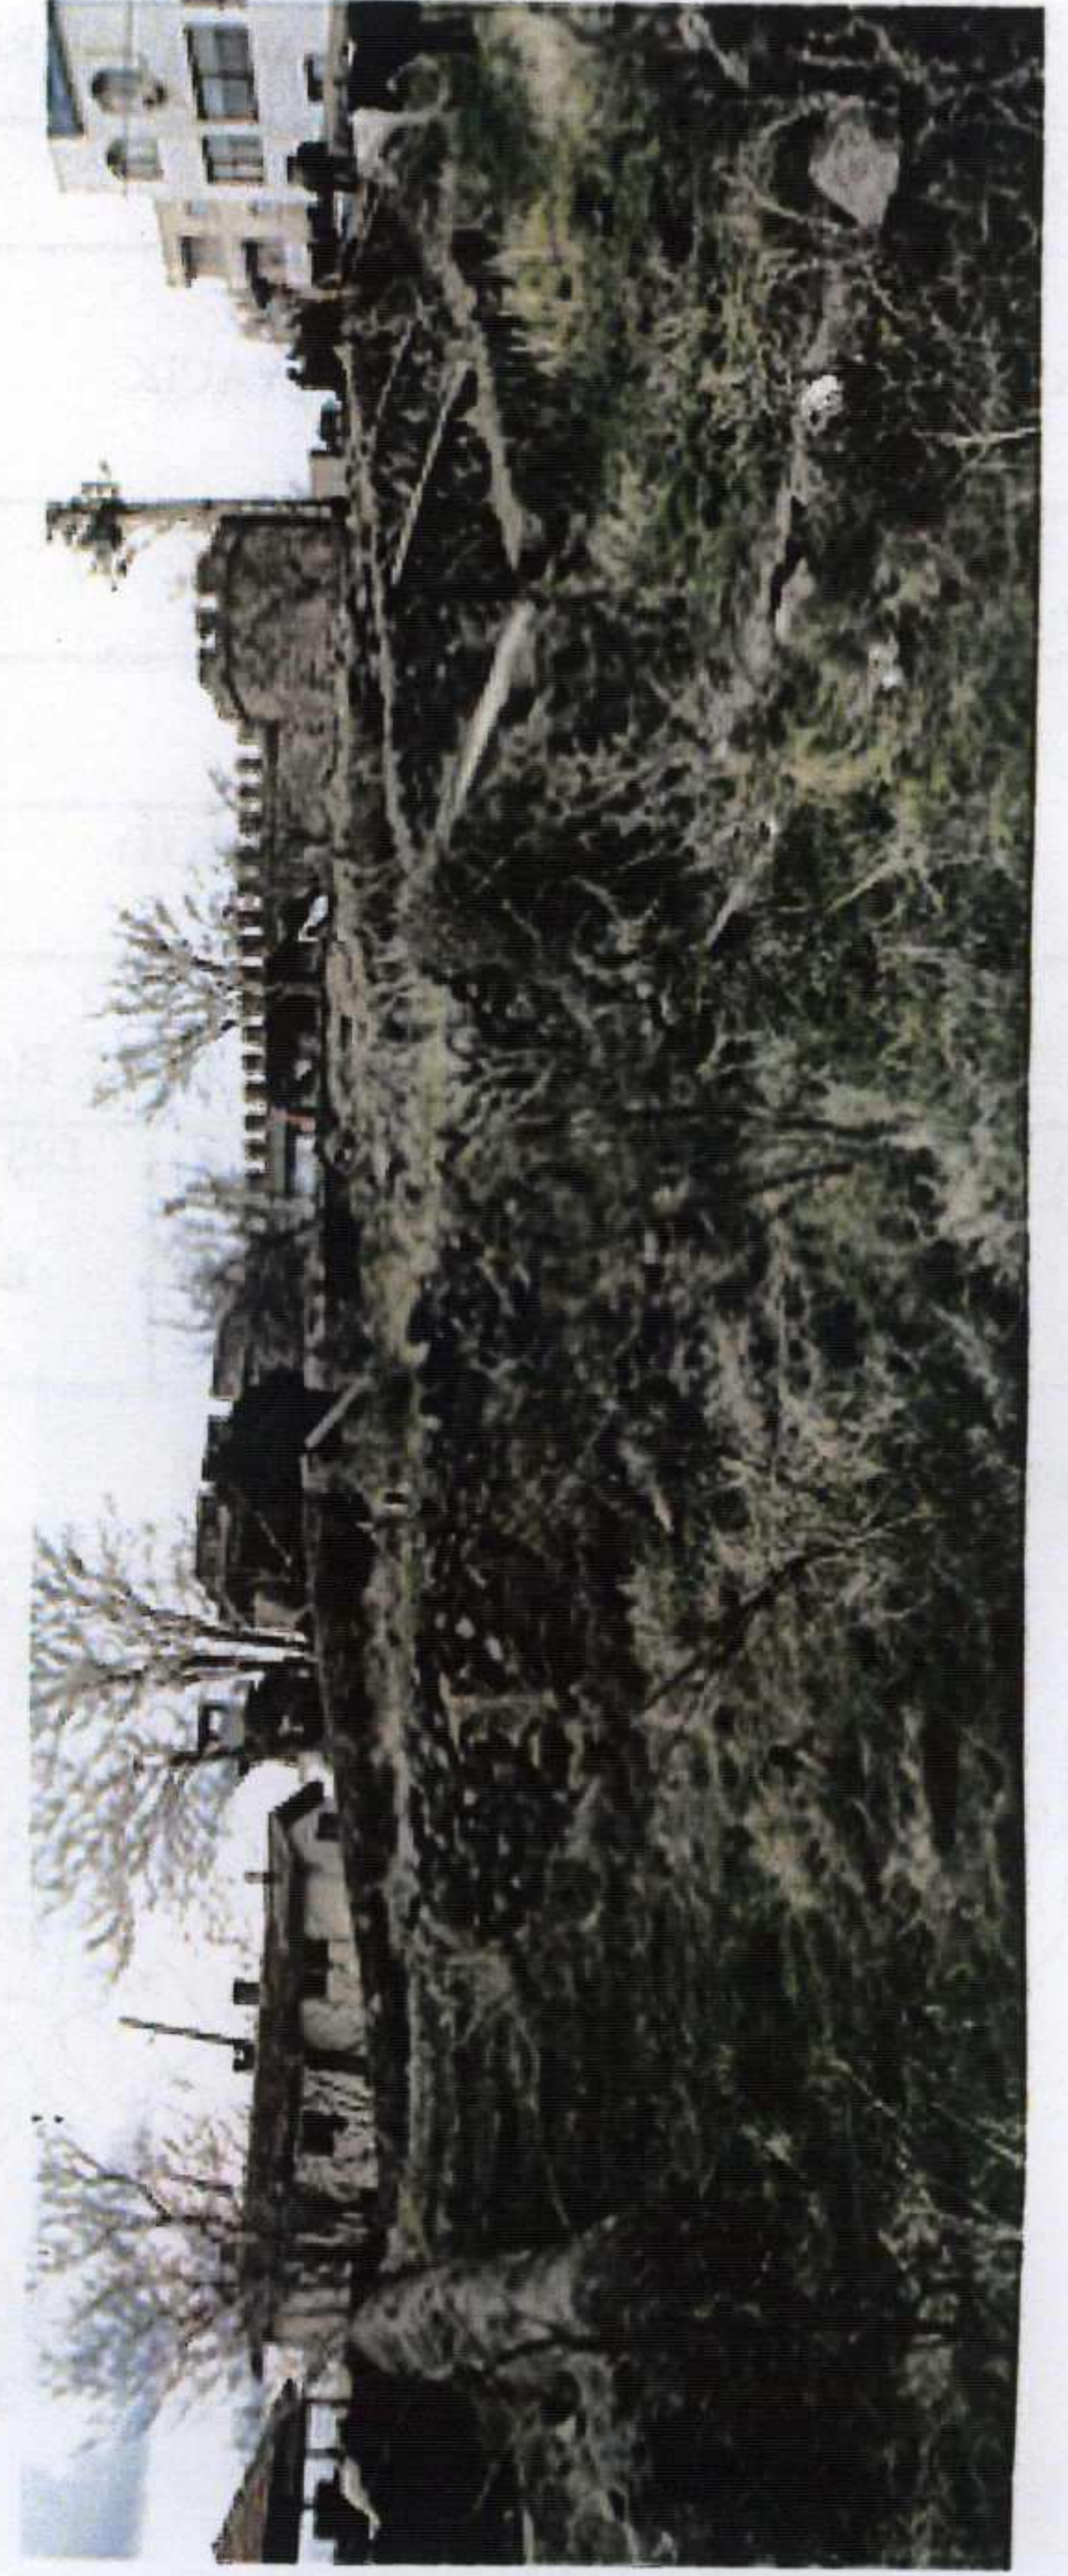
En üst kotta yer alan arka bahçeye metal bir kapıdan girilmektedir. Farklı kotlarda olduğu görülen bahçe içinde ana binanın hemen arkasında zeytin depoları yer almaktadır. Eski hava fotoğraflarında arka bahçe girişinde bir başka yapı daha görülmektedir. Arka bahçede yer alan döşeme izlerinin bu yapıya ait olduğu düşünülmektedir.

Arka bahçedeki ağaç zeytin depoları

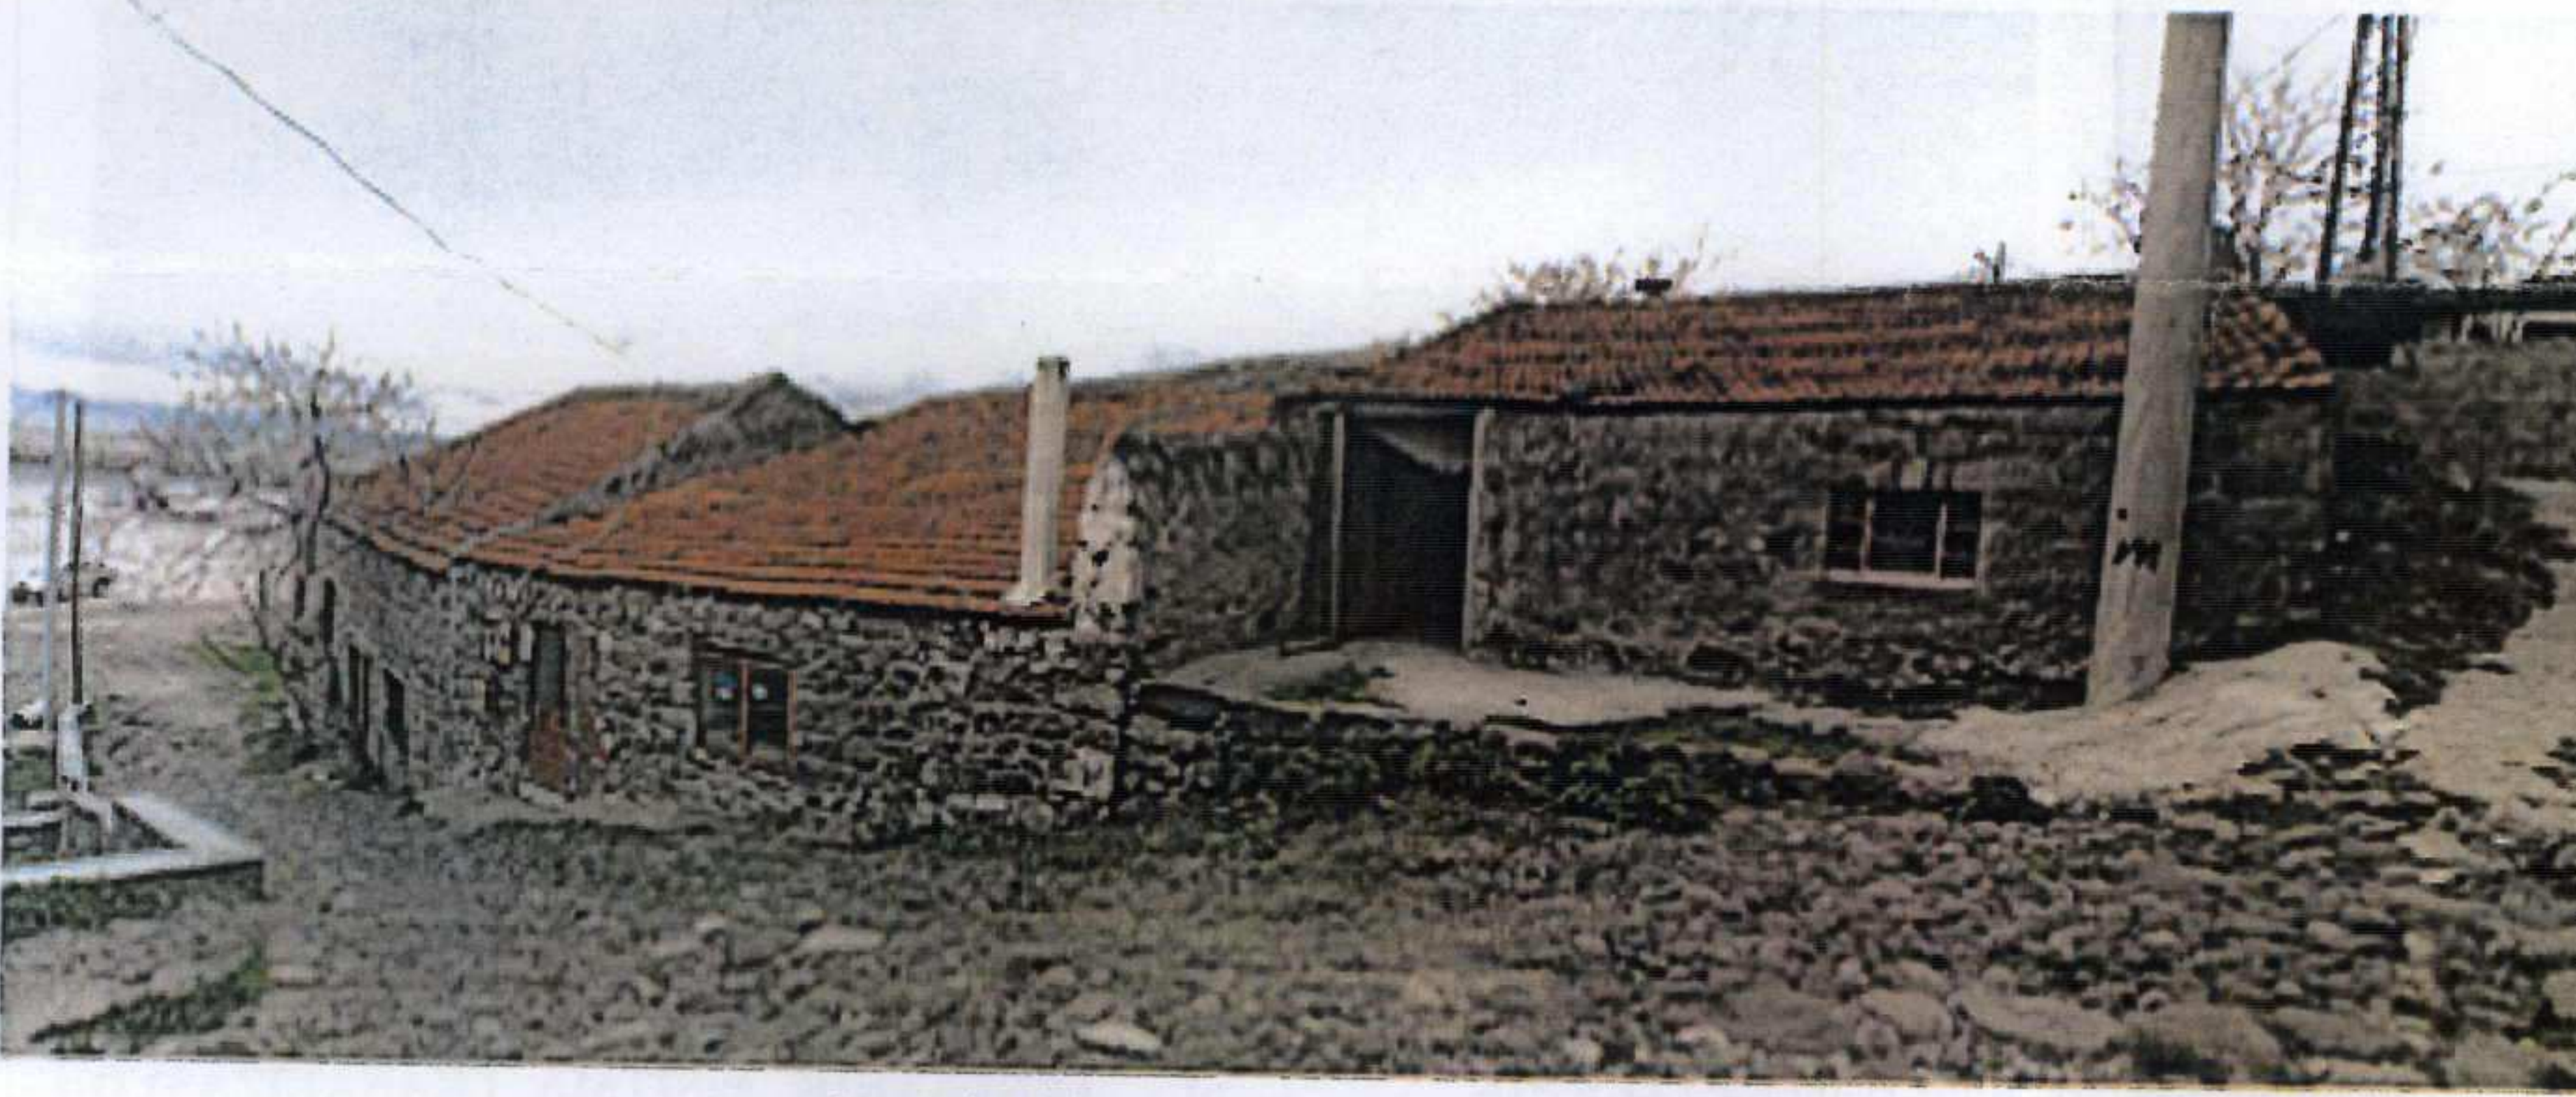
YAPILAN ONARIMLAR: Depo binalarının cephesinin sonradan sıvandığı, bazı ahşap doğramaların demir doğrama ile değiştirildiği, depo yapısının kapısının tuğla duvar örülerek daraltıldığı görülmüştür.

AYRINTILI TANIM: Kale ile liman arasında ve tarihi yalı çeşmesinin yanında yer alan parselde farklı kotlara oturan 3 adet yapı bulunmaktadır. Yapıların taş malzemeden yığma sistem ile inşa edildiği ve tek katlı olduğu belirlenmiştir.

Yapıların birlikte görünümü

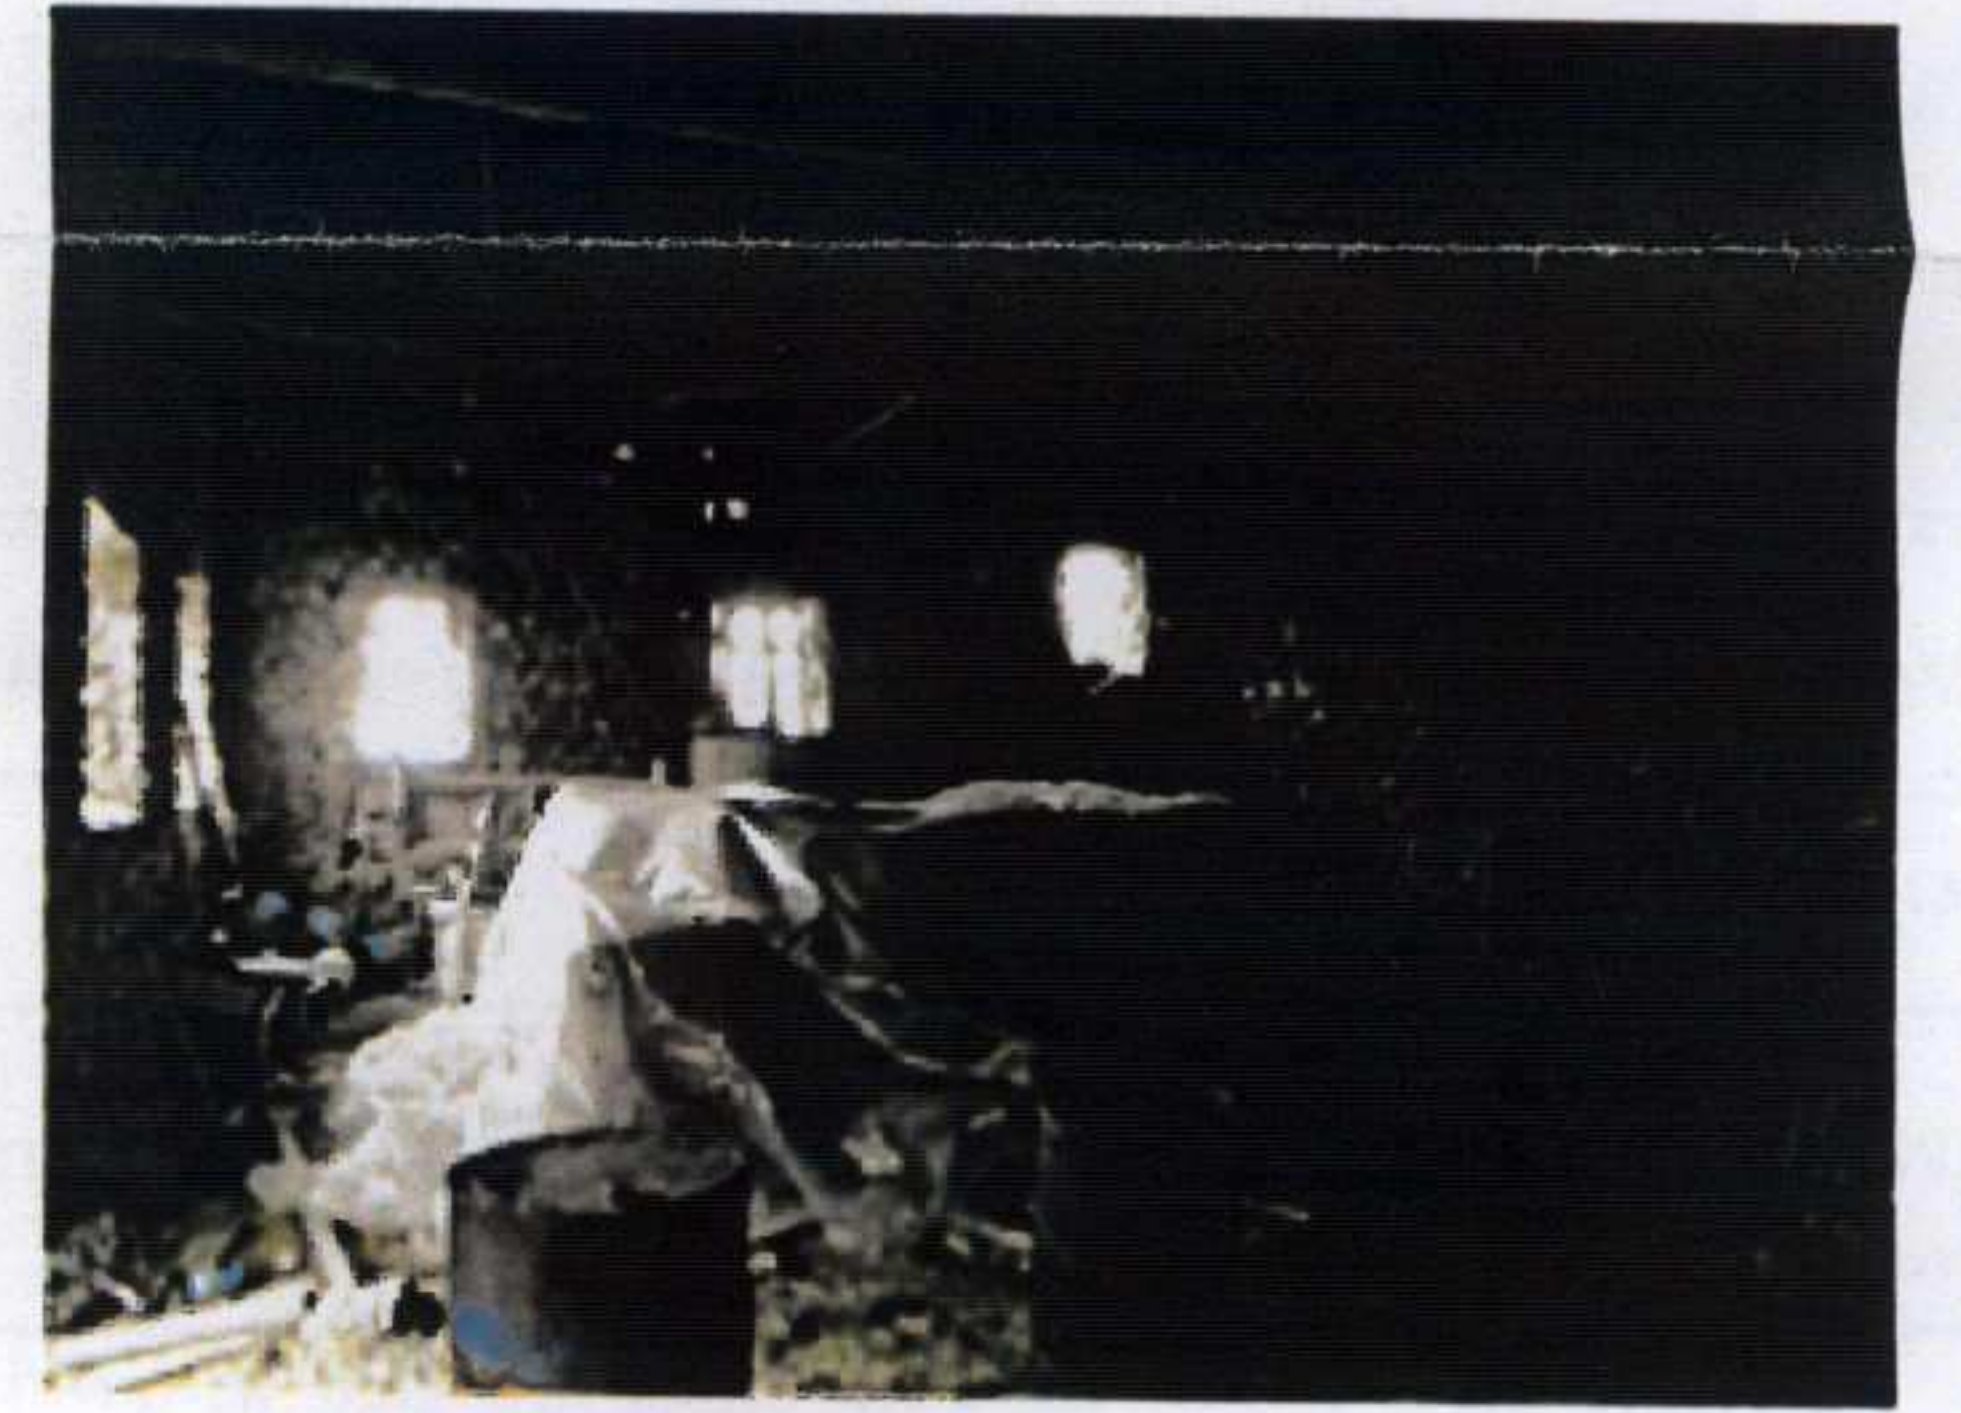
Yağhane yapısı içi

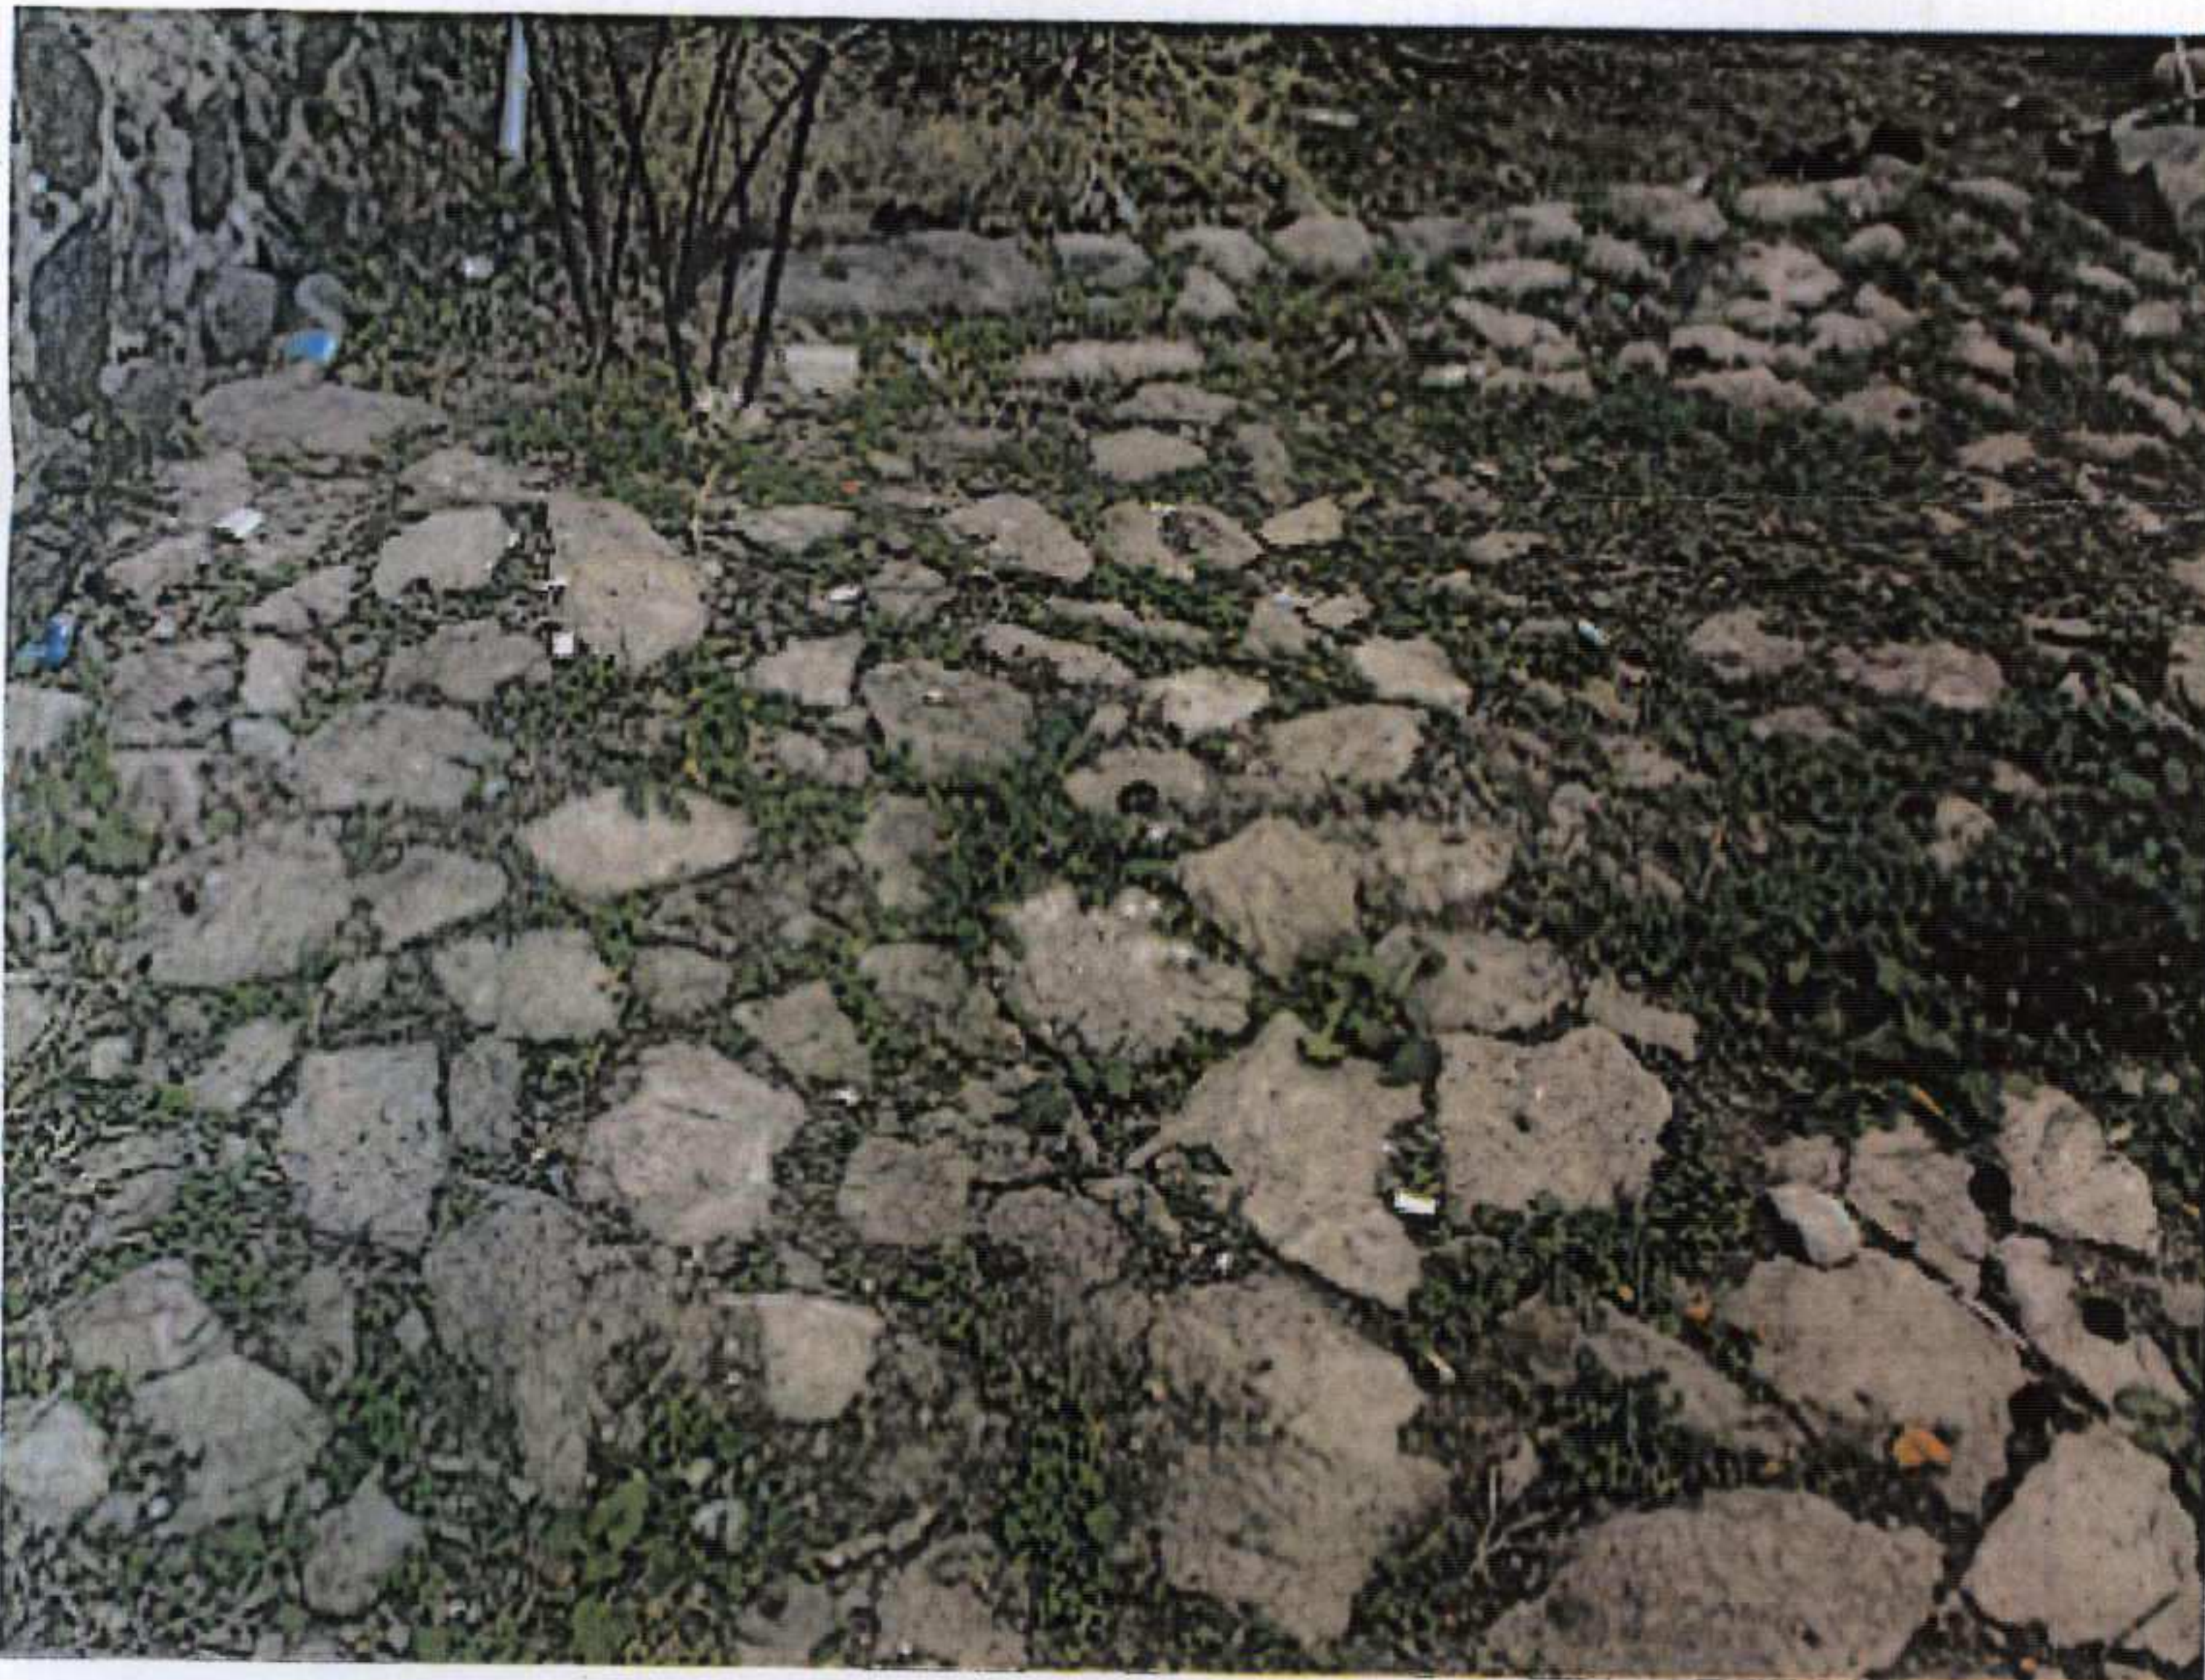
Deve damına ait olduğu düşünülen döşeme izi
