T.C.
KÜLTÜR VE TURİZM BAKANLIĞI
İSTANBUL I NUMARALI KÜLTÜR VARLIKLARINI
KORUMA BÖLGE KURULU
KARAR

Toplantı Tarihi ve No : 24.07.2014 / 130
Karar Tarihi ve No : 24.07.2014 / 1126

İstanbul İli, Bakırköy İlçesi, Cevizlik Mahallesi, 52 ada, 11 parselde yer alan, İstanbul I Numaralı Kültür ve Tabiat Varlıklarını Koruma Kurulunun 30.04.2001 tarih ve 12755 sayılı kararı ile tesciline gerek olmadığına karar verilen, 14.05.2013 onanlı 1/1000 ölçekli Bakırköy Merkez Demiryolu Güneyine İlişkin Revizyon İmar Planında Koruma Kurulu tarafından tescil edilmiş olan sivil mimarlık örneği binaların gösterildiği, ancak imar planı yapım aşamasında bunların dışında tescil edilmediği halde, sivil mimarlık örneği olabileceği düşünülen bazı yapılar tespit edildiği, bahsekonu mer'i imar planının Plan Notlarının Genel Hükümler 6. Maddesinde "...103 ada 17; 107 ada , 9; 31 ada 34; 23 ada 14; 50 ada 20; 50 ada 8; 52 ada 2; 52 ada 11; 52 ada 12; 48 ada 40; 45 ada 20; 1082 ada 22; 1083 ada 40; 19 ada 14 sayılı parsellerde sivil mimarlık örneği niteliği taşıyan binaların bulunması sebebiyle uygulama aşamasında İstanbul Kültür Varlıklarını Koruma Bölge Kurulu'nun görüşü alınacaktır. Söz konusu parsellerdeki bin

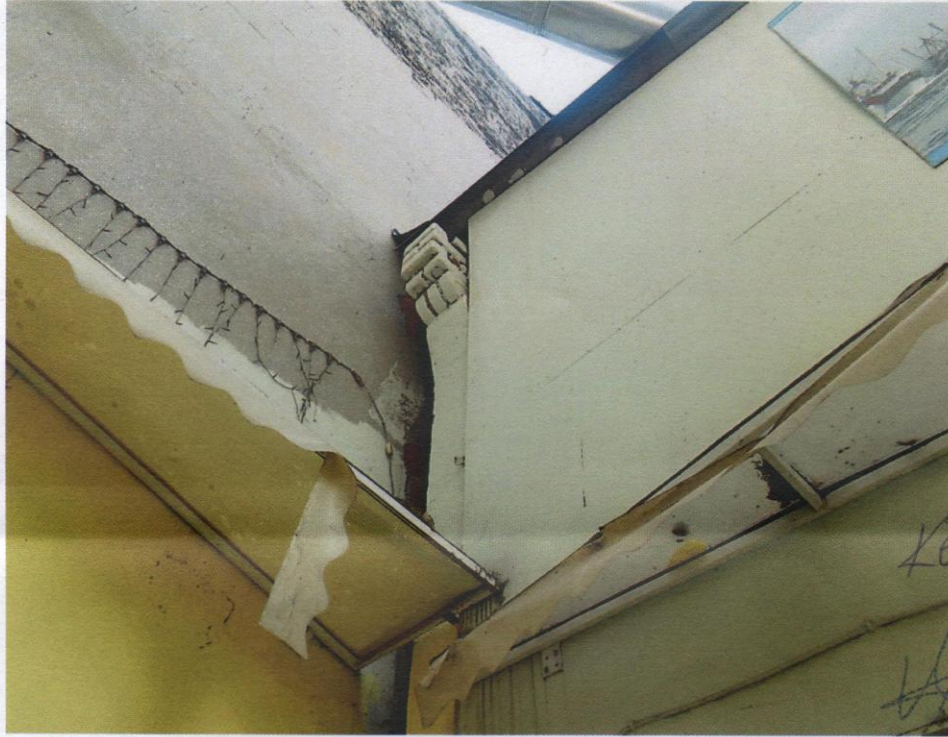
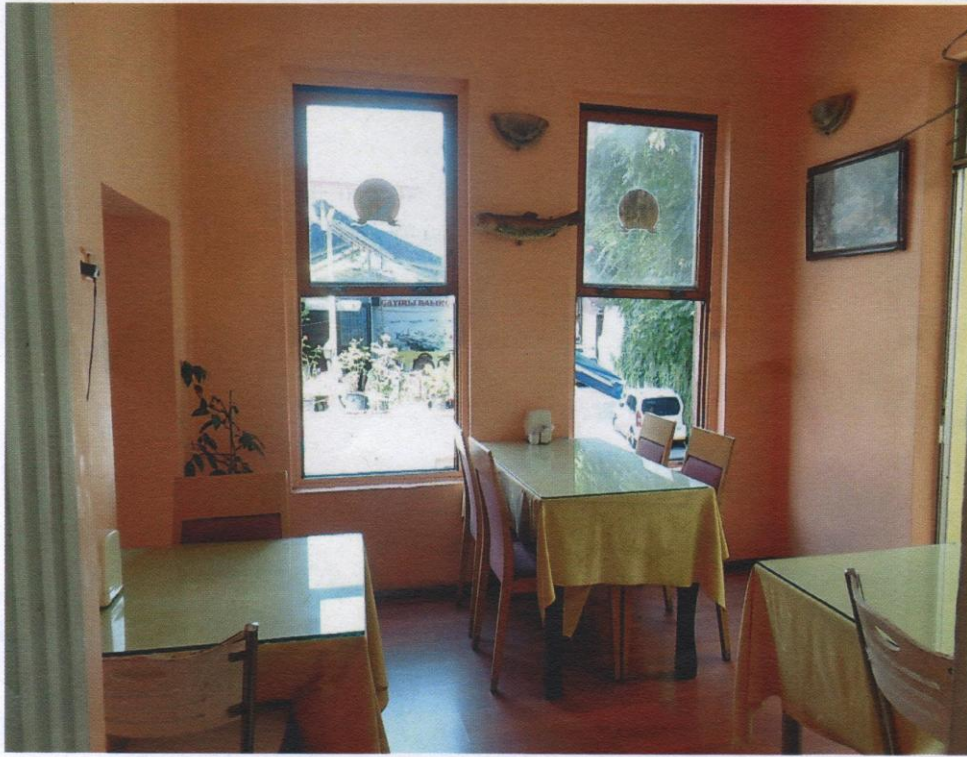
GÖZLEMLER:																			
BUGÜNKÜ SAHİBİ: özel mülkiyet			BAKIMINDAN SORUMLU OLAN: mülk sahibi			SU	ELEKTRİK	ISITMA	KANALİZ.										
						x	x	x	x										
YAPILAN ONARIMLAR: Yapının plan şeması, iç bölme duvarları, cephe kaplaması tamamıyla değişmiş olup özgün kalabilen yegane kısımlar iki tarafındaki tuğla yangın duvarları olup üzerinde dairesel profiller mevcuttur.					ORJİNAL KULLANIMI : konut														
AYRINTILI TANIM: Zemin+ 1 Kattan oluşan, kagir duvarlı b.a döşemeli, ahşap cephe kaplamalı, bitişik nizam ticaret yapısıdır. Yapının zemin katı balıkçı dükkanı olarak kullanılmakta olup, üst katı özgün durumundan farklı olarak 12 parseldeki yapının üst katı ile birleştirilerek balık lokantası olarak kullanılmaktadır. Yapının plan şeması, iç bölme duvarları, cephe kaplaması tamamıyla değişmiş olup özgün kalabilen yegane kısımlar iki tarafındaki tuğla yangın duvarları olup üzerinde dairesel profiller mevcuttur.					BUGÜNKÜ KULLANIMI: ticari işletme

İstanbul İli, Bakırköy İlçesi, Cevizlik Mahallesi, 52 ada, 11 parselde yer alan yapının gerek mimari özellikleri gerekse komşu parsellerde yer alan tescilli kültür varlıkları ile uyumu bakımından 2863 sayılı Yasanın 6.maddesindeki özellikleri taşıdığı anlaşıldığından tesciline, koruma grubunun II olarak belirlenmesine, rölöve, restitüsyon ve restorasyon projesinin Kurula iletilmesi gerektiğine karar verildi.
