T.C.
KÜLTÜR VE TURİZM BAKANLIĞI
SAMSUN KÜLTÜR VARLIKLARINI KORUMA BÖLGE KURULU

KARAR

BEZİRHANE SETEN TAŞI VE TABLA TAŞI (SETEN ÇANAĞI)

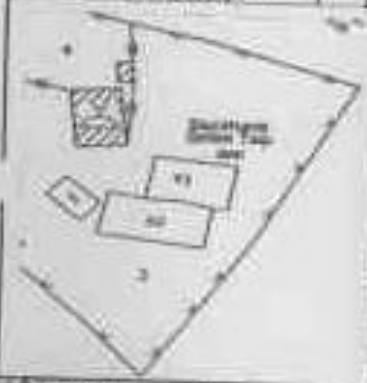
SETEN TAŞI: Değirmen taşı jiletinde yuvarlak olup 40 cm. çapında ve 1,40 m. çapındadır. Taşın orta kısmında yer alan dörtgen içine merkeziye doğru köşeli bir delik bulunmaktadır. Seten taşının altında yer alan ve az bir kısmı görülebilir durumda olan taş ise seten çanağına (seten taşı) ait maddedir. Seten taşı altındaki taşın üzerinde, yatacağı yerdeki deliklerdir. Köy sakinleri anıtlarına göre bu delikler sadece seten taşı ile kapalı tutulmuş bulunmaktaydı. Bezihranede at-pek, kaza veya teğni gibi hayvanların gücüyle tarıma (daha) çalıştırılan hayvan seten taşı çözümler ve böylece taban çarpması konutmuş olan seten çanakları seten taşı yapıyla aynı şekilde edilmiştir.

TABLA TAŞI (SETEN ÇANAĞI): Seten taşının altında yer alan ve delik çukuru az bir kısmı görülebilir durumda table taşının alt kısmının seten taşının merkezinden sonra açılan çukuru ve bu taşın yanarda açılan olarak bulunduğu ve herhangi bir tabanına mensup olmadığı tespit edilmiştir. Tabla Taşı (Seten Çanağı): güney tarafında yer alan ölçüsü 1,50 m. eninde bulunmaktadı. Davne taşının ölçüsü 1,40 m. dir. Taşın merkezinde 24 x 20 cm. ebaklarında, dikdörtgen ölçülerde delik bulunmaktadır.
